COMUNE DI SOLIERA  
PROVINCIA DI MODENA

# IL PIANO DELLA RICOSTRUZIONE COMUNALE – Parte 2

Schede di intervento  
(ordinanze 32 e 33 del 2014)  
*schede da 01 a 02*  
*adozione*

**SCHEDA 01-**Identificazione immobile in demolizione:

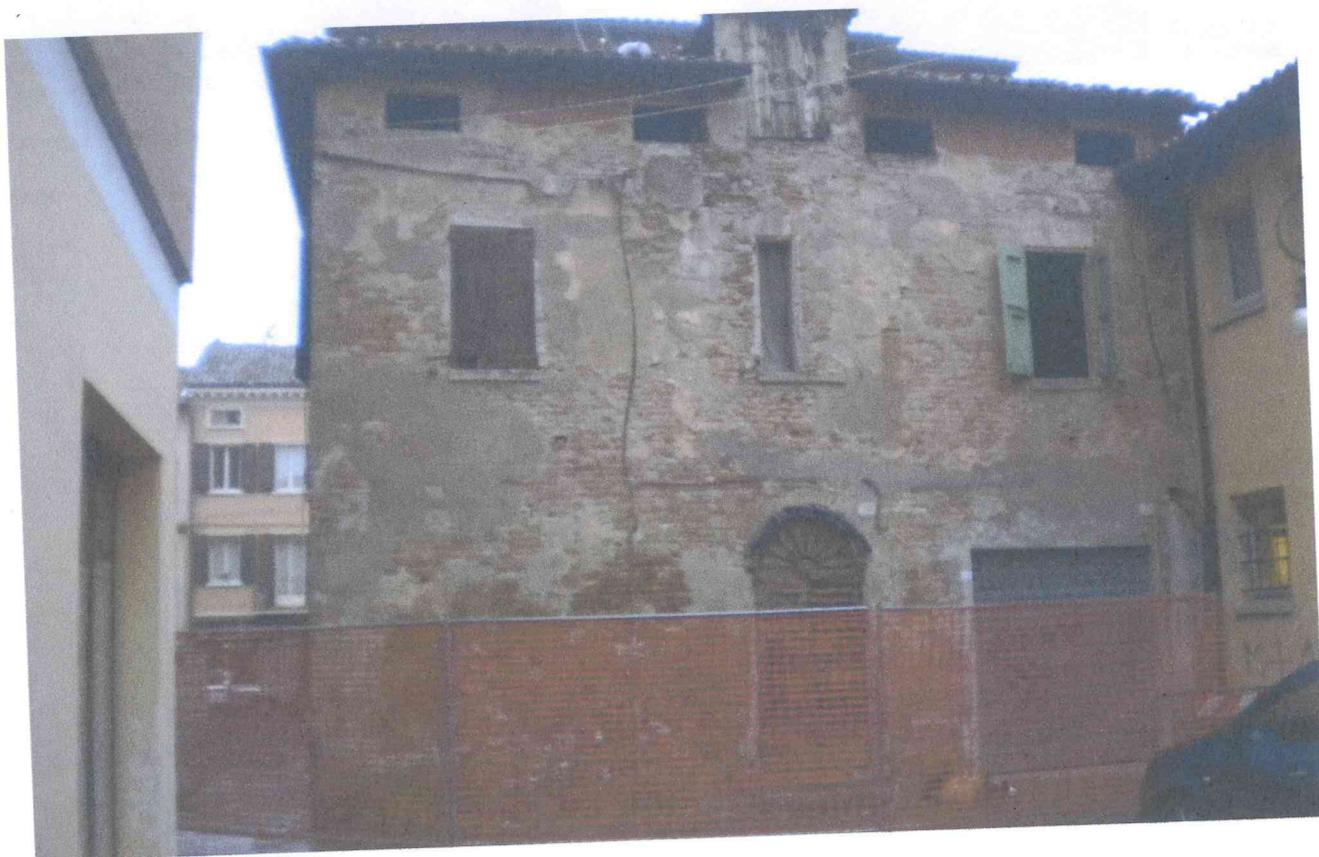
Foto n. 1 Prospetto principale lato ingresso

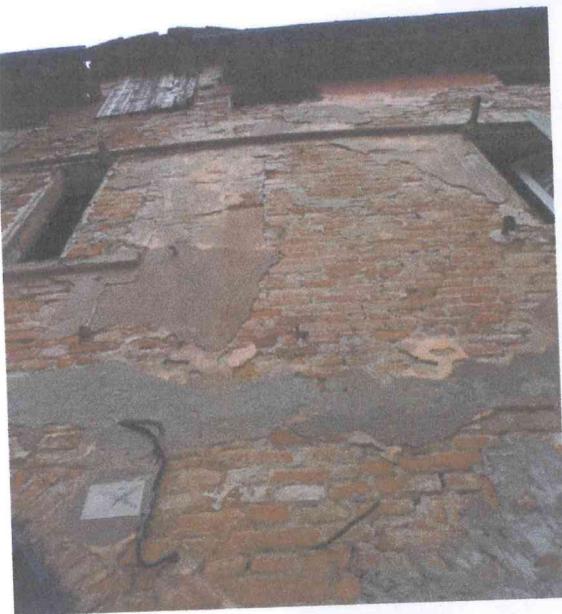
Foto n. 2 Particolare cinematisimo parete verso  
esterno

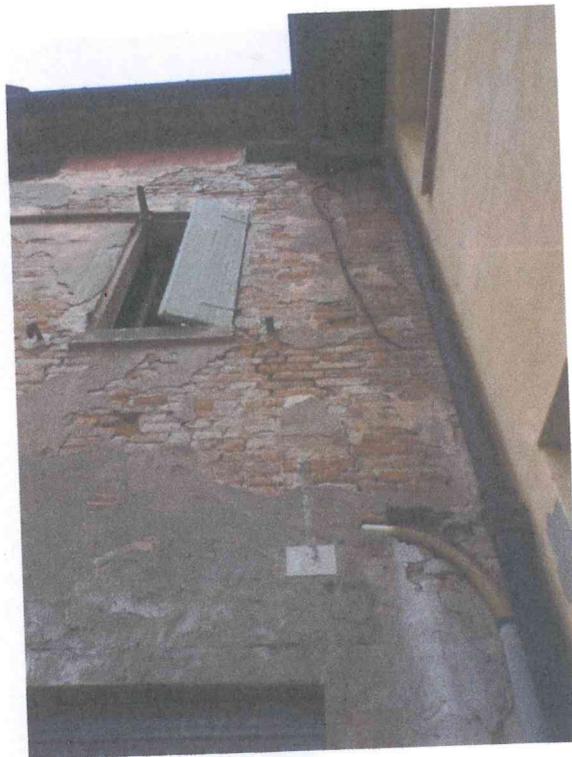
Foto n. 3 Particolare delle crepe

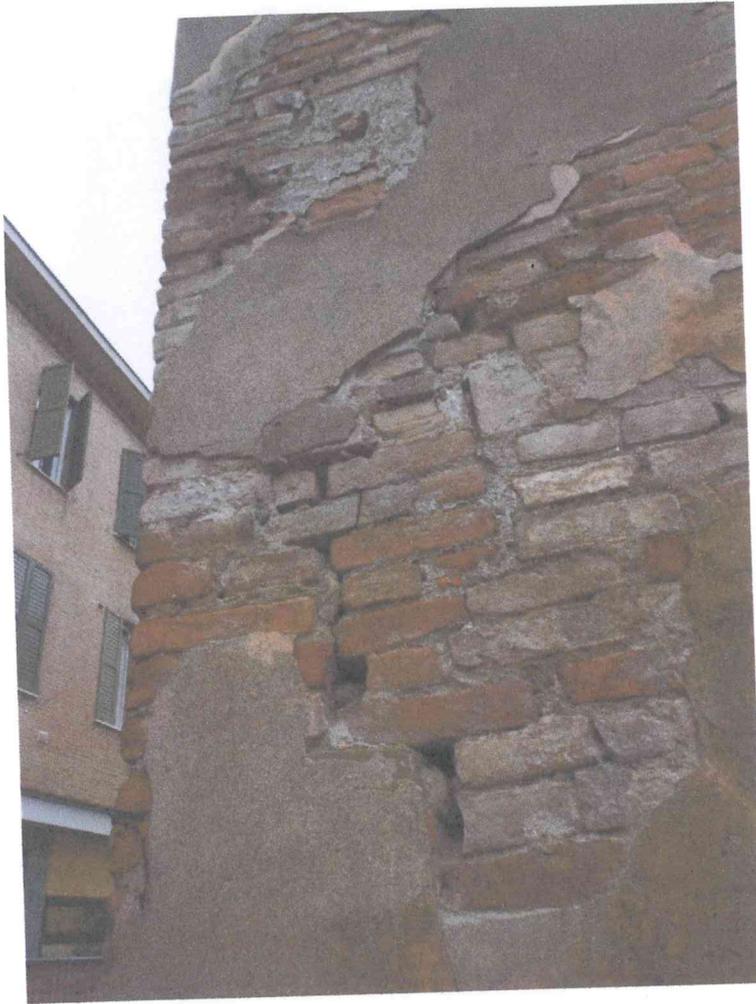
Foto n. 4 Formazione di cuneo dislocato verso l'esterno- si notano molto bene la scarsa qualità della tessitura muraria e le crepe passanti

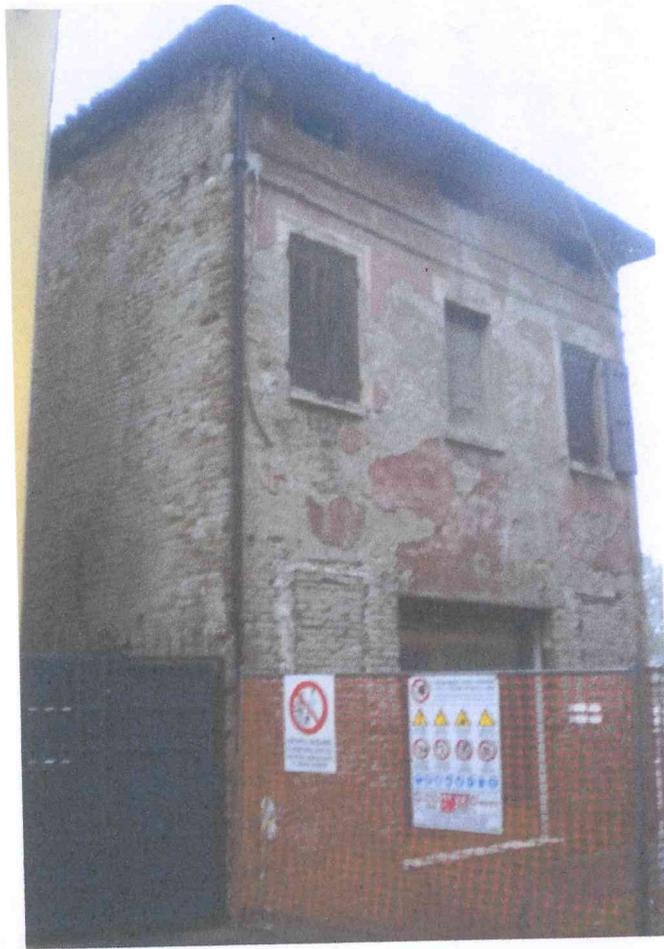
Foto n. 5 Prospetto su Via Papa Giovanni XXIII

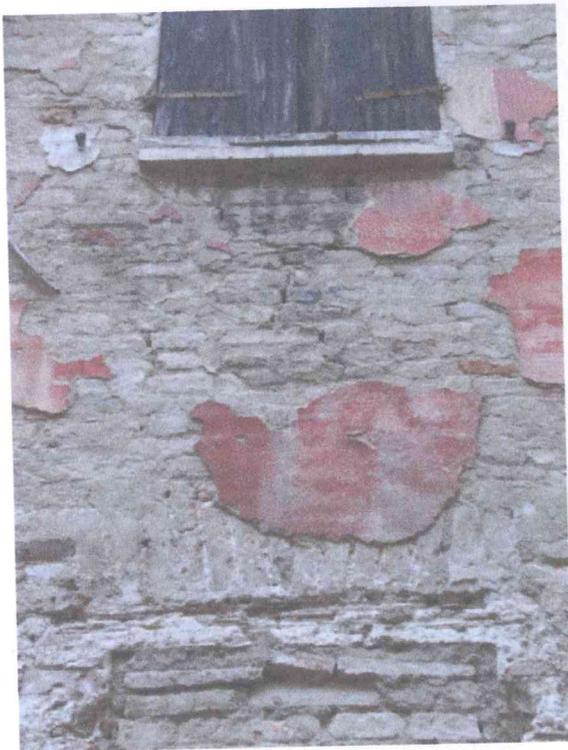
Foto n. 6 Particolare delle crepe a 45°

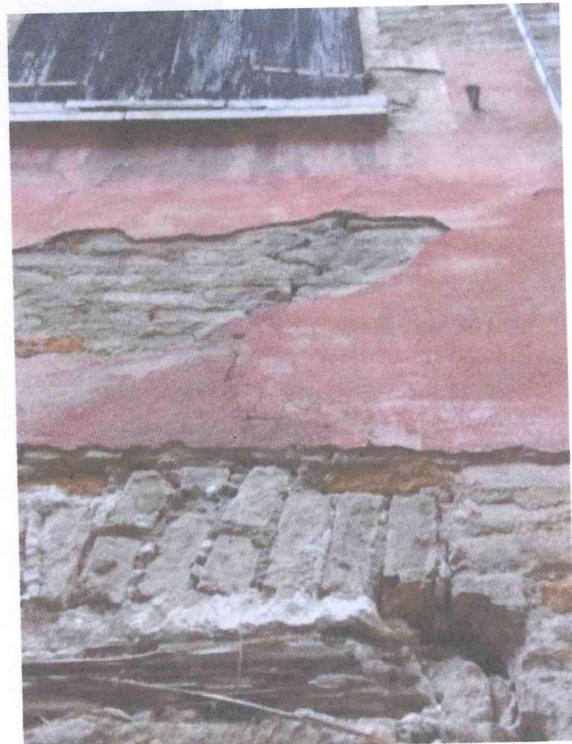
Foto n. 7 Particolare drepe e fessurazioni

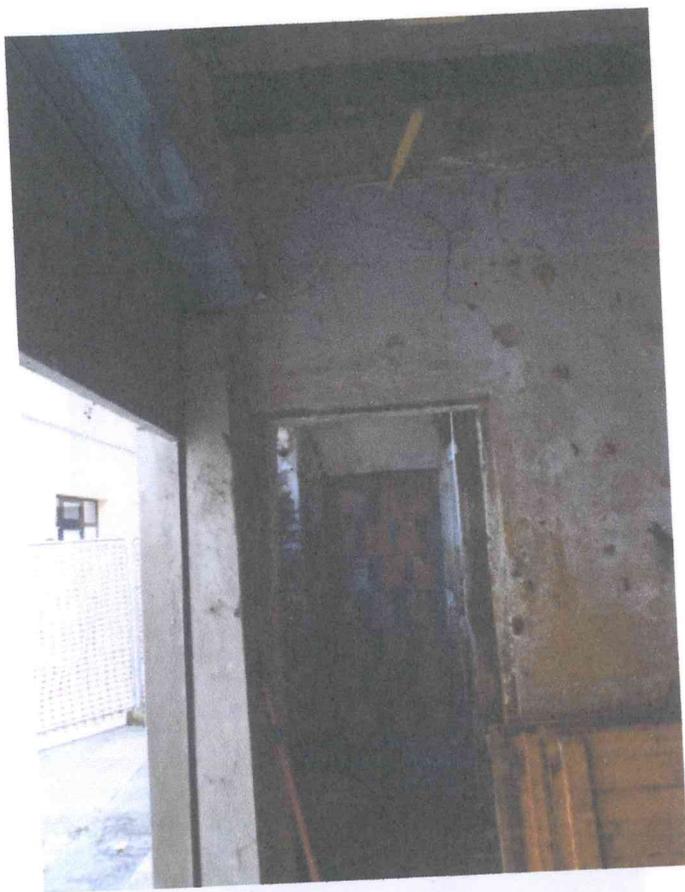
Foto n. 8 Distacchi della fascia di muratura in corrispondenza dell'architrave in mattoni che soggetto a flessione, indotta dal sisma, si è rotto nella zona delle fibre tese e sconnessione delle murature

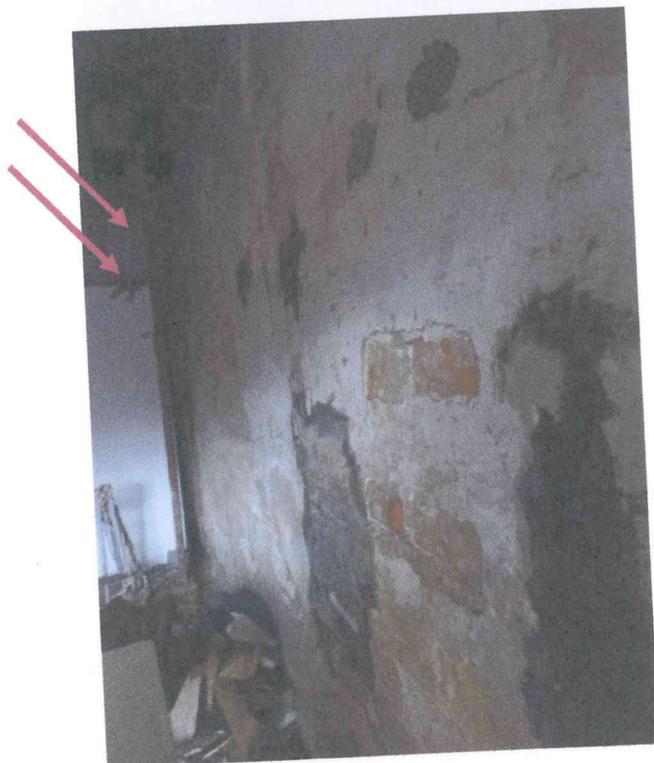
Foto n. 9 Pericoloso imbozzamento della parete in muratura a confine con altro fabbricato proprio a ridosso dell'appoggio della trave principale primo solaio

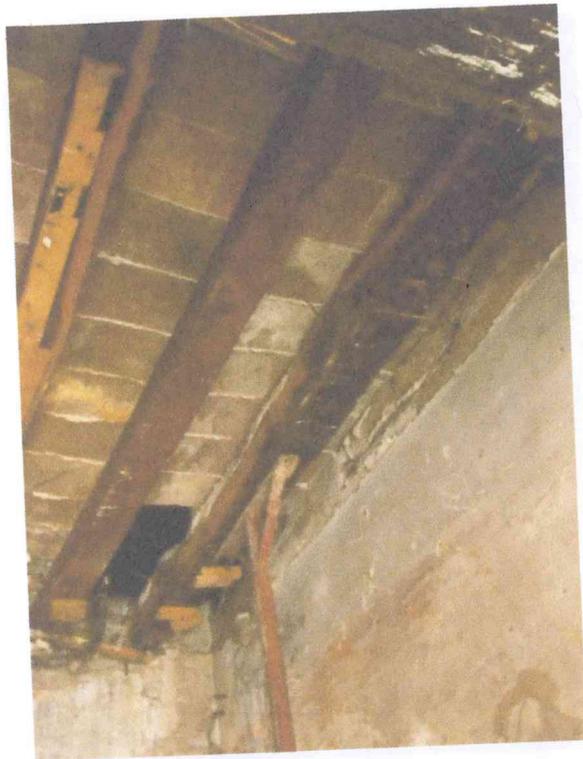
Foto n. 10 crollo parte del solaio del magazzino e inflessione delle travi con distacco da muratura

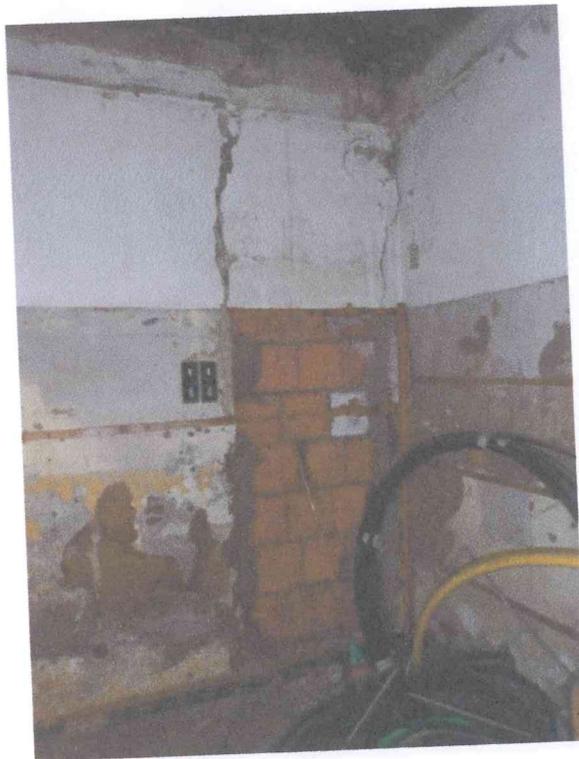
Foto n. 11 Distacchi della fascia di muratura in corrispondenza dell'architrave in mattoni che soggetto a flessione, indotta dal sisma, si è rotto nella zona delle fibre tese e sconnessione delle murature

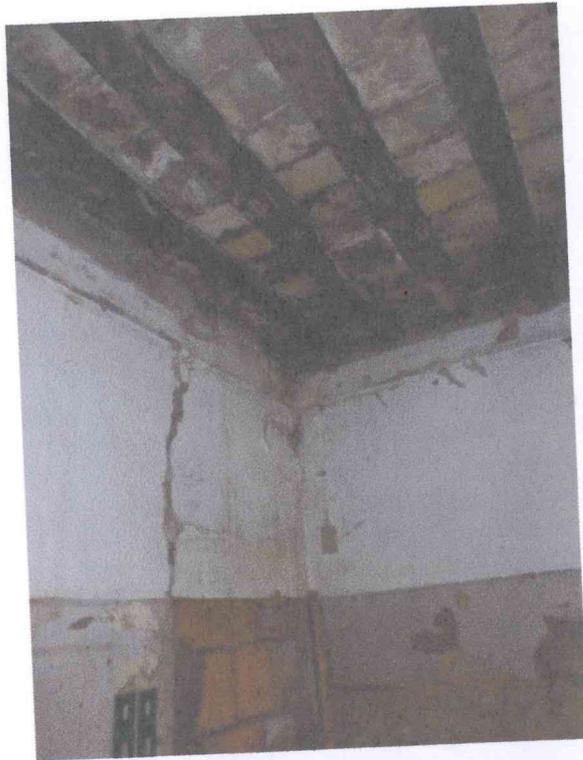
Foto n. 12 Vista solaio in legno ordito senza trave principale con elevata inflessione di piano

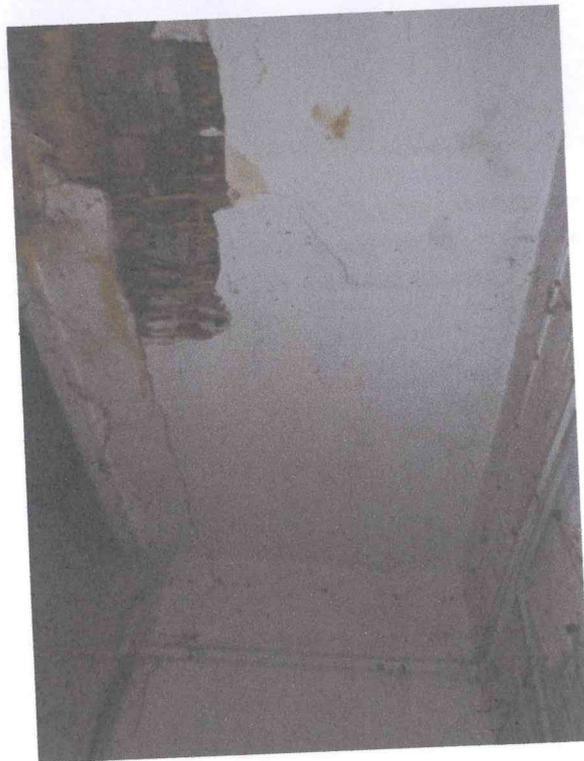
Foto n. 13 Rottura trave reggia scala

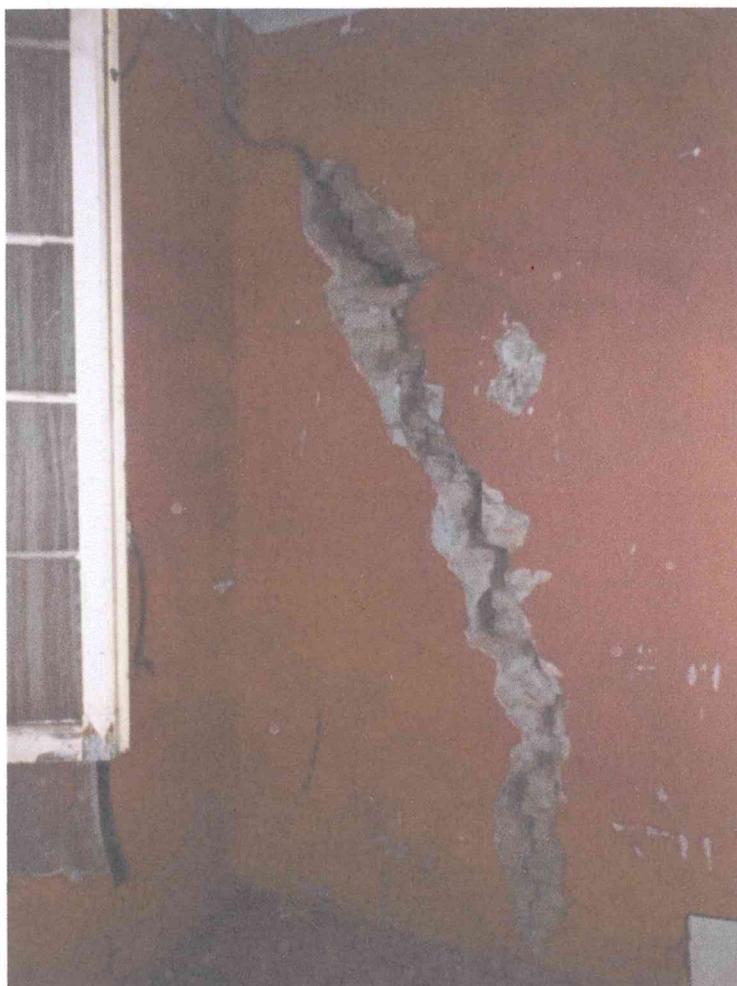
Foto n. 14 Formazione di fessurazioni o crepe passanti si evidenzia, una tipica rottura dei meccanismi di collasso nel piano della muratura, cioè quella inclinata, ovvero una lesione per taglio da trazione; questo criterio di rottura è da collegare al fatto che la porzione muraria in questione è estremamente tozza e quindi si ha la rottura con giacitura all'incirca di 45°.

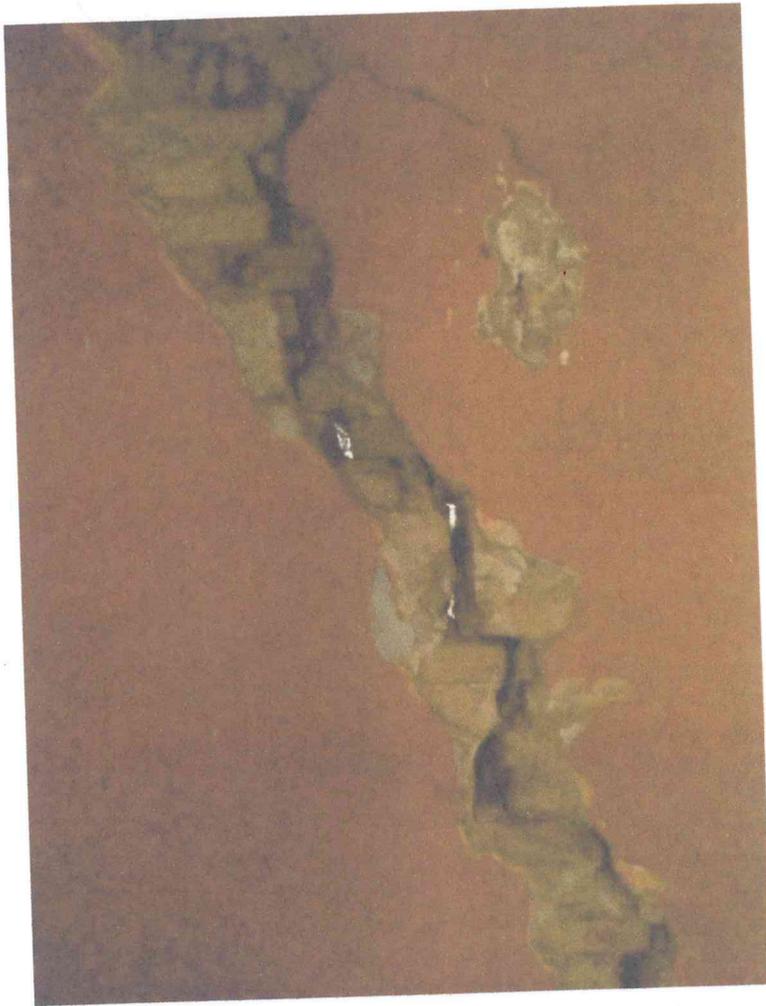
Foto n. 15 Particolare della crepa passante con dimensioni superiori a mm. 10

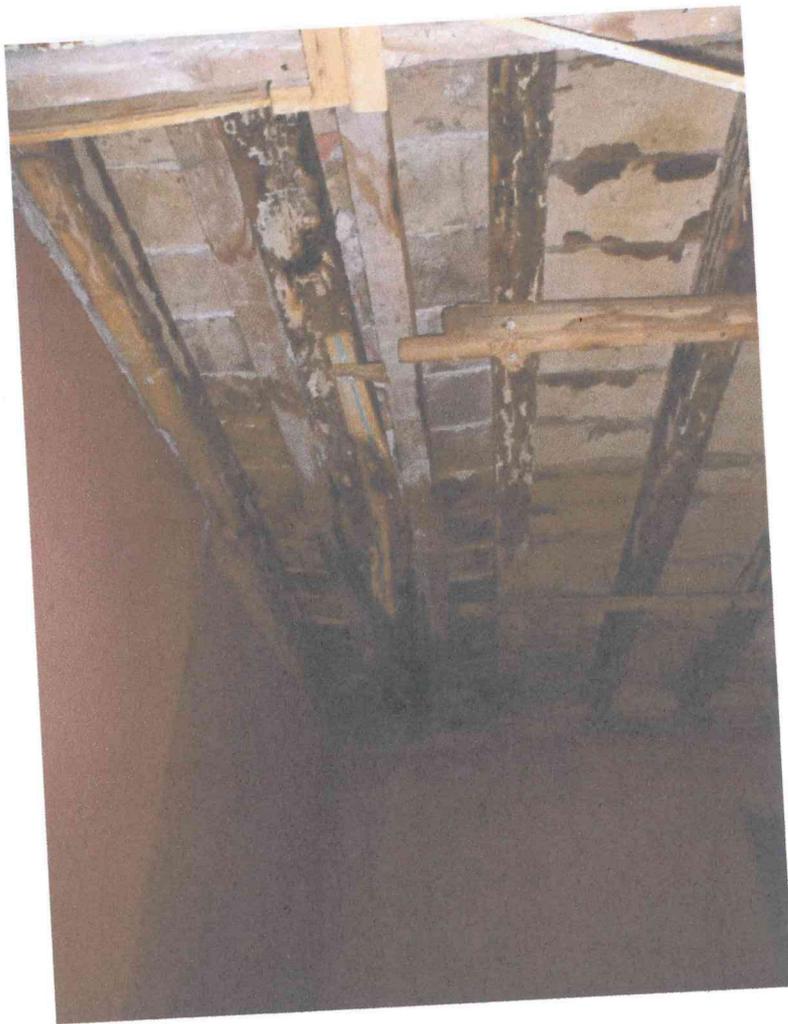
Foto n. 16 Particolare dei solaio inflessi e fatiscenti

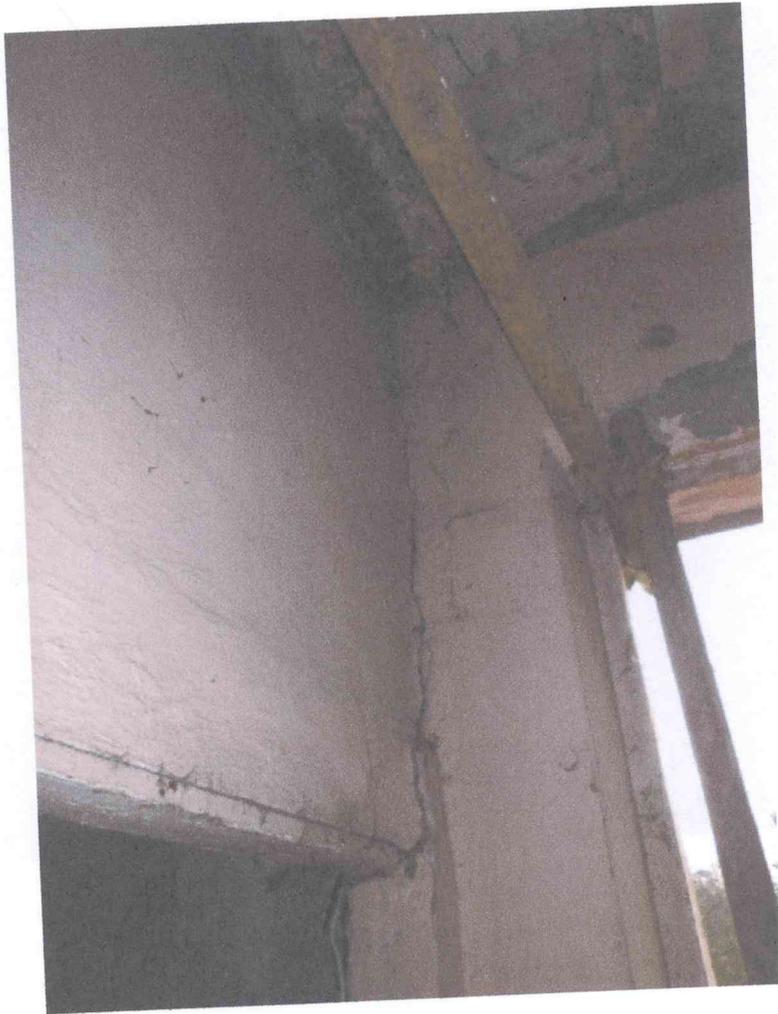
Foto n. 17 Distacchi della fascia di muratura in corrispondenza dell'architrave in mattoni che soggetto a flessione, indotta dal sisma, si è rotto nella zona delle fibre tese e sconnessione delle murature con cinematismo verso l'eterno della parete portante

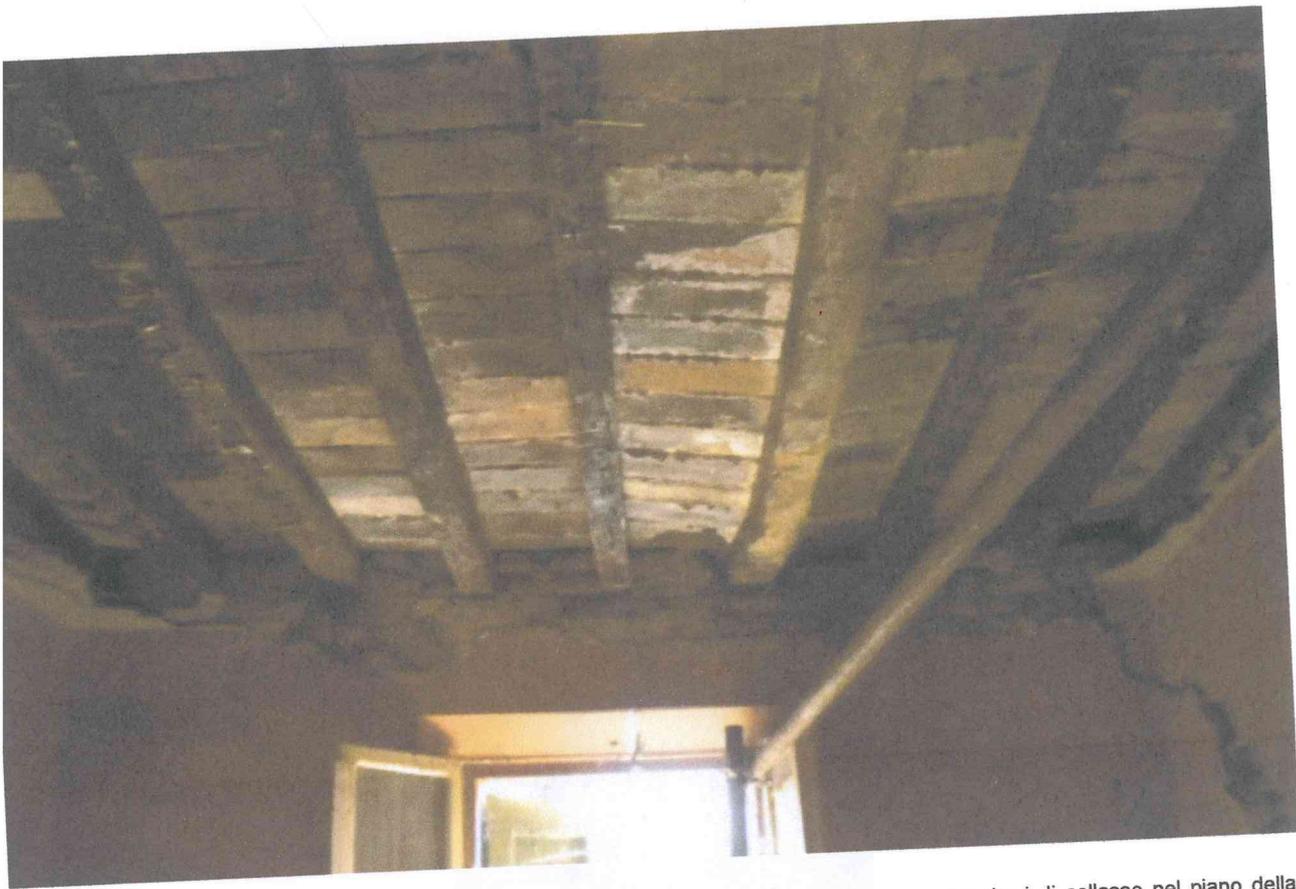
Foto n. 18 Formazione di fessurazioni o crepe passanti si evidenzia, una tipica rottura dei meccanismi di collasso nel piano della muratura, cioè quella inclinata, ovvero una lesione per taglio da trazione, presenza di gravi danni al solaio con distacchi dello stesso sulla muratura. I danni al solaio sono causati anche dal crollo della copertura sullo stesso.

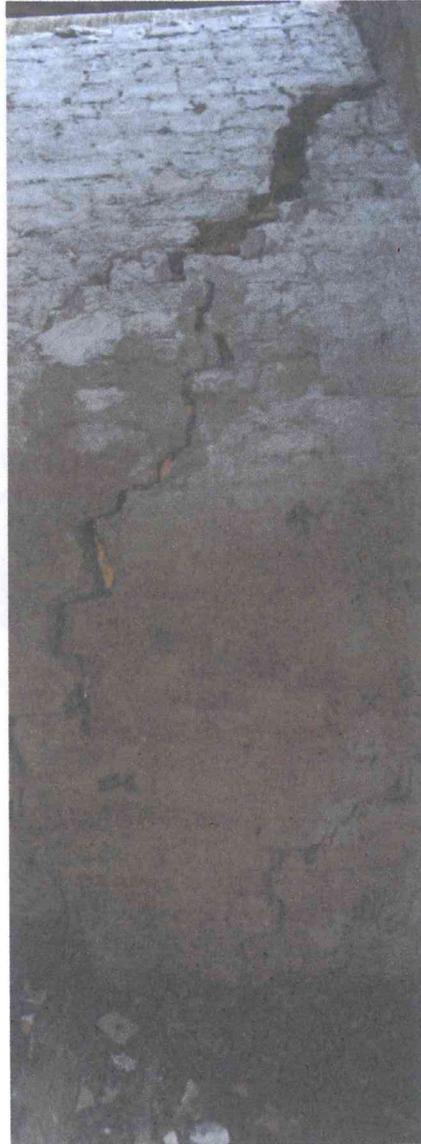
Foto n. 19 Formazione di fessurazioni o crepe passanti si evidenzia, una tipica rottura dei meccanismi di collasso nel piano della muratura, cioè quella inclinata, ovvero una lesione per taglio da trazione; questo criterio di rottura è da collegare al fatto che la porzione muraria in questione è estremamente tozza e quindi si ha la rottura con giacitura all'incirca di  $45^\circ$  tra vano scala e camera

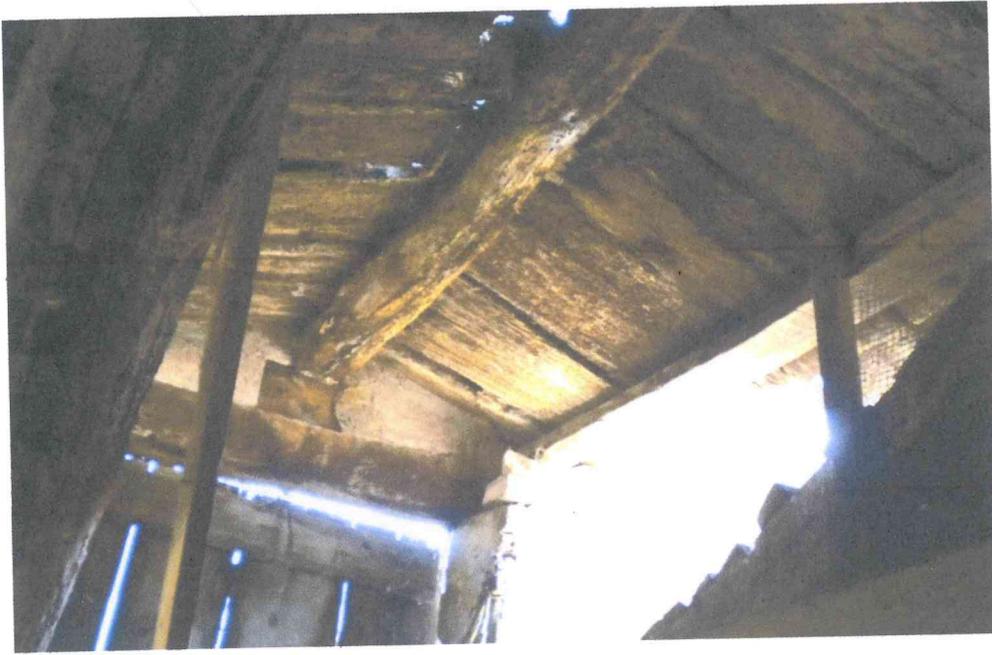
Foto n. 20 Vista dell'abbaino semicrollata e fatiscente
