COMUNE DI SOLIERA
PROVINCIA DI MODENA

IL PIANO DELLA RICOSTRUZIONE COMUNALE – Parte 2

Schede di intervento
(ordinanze 32 e 33 del 2014)
schede da 01 a 02
approvazione

SCHEDA 01-Identificazione immobile in demolizione:

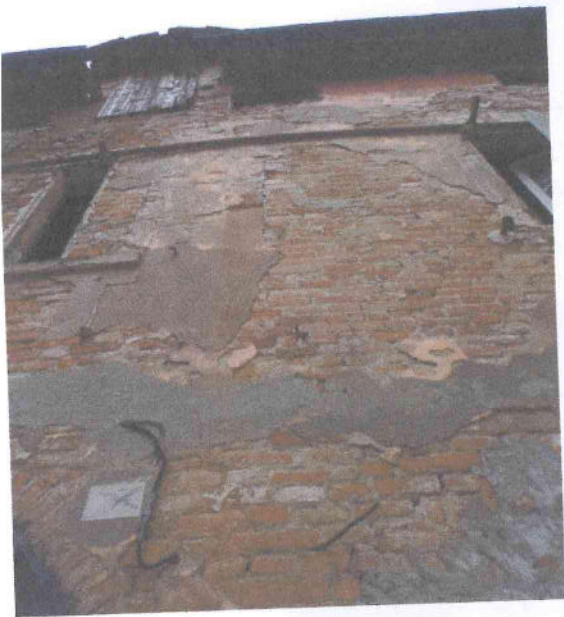
Foto n. 2 Particolare cinematisimo parete verso
esterno

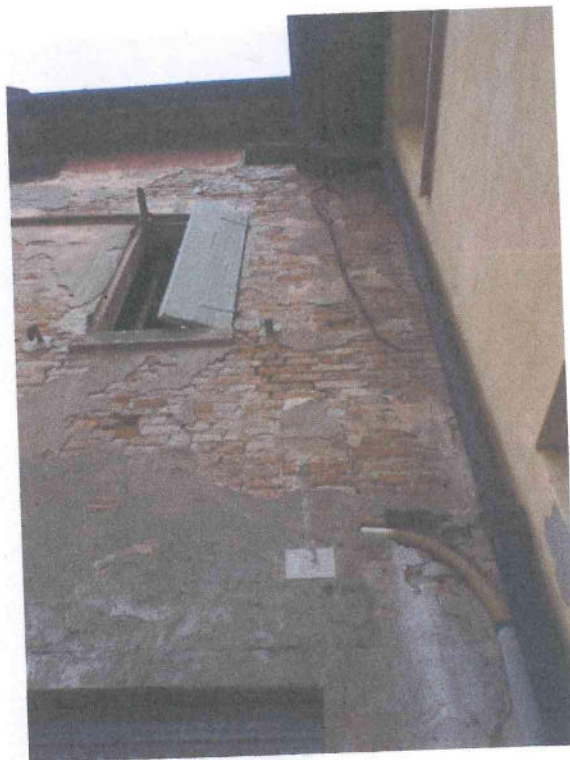
Foto n. 3 Particolare delle crepe

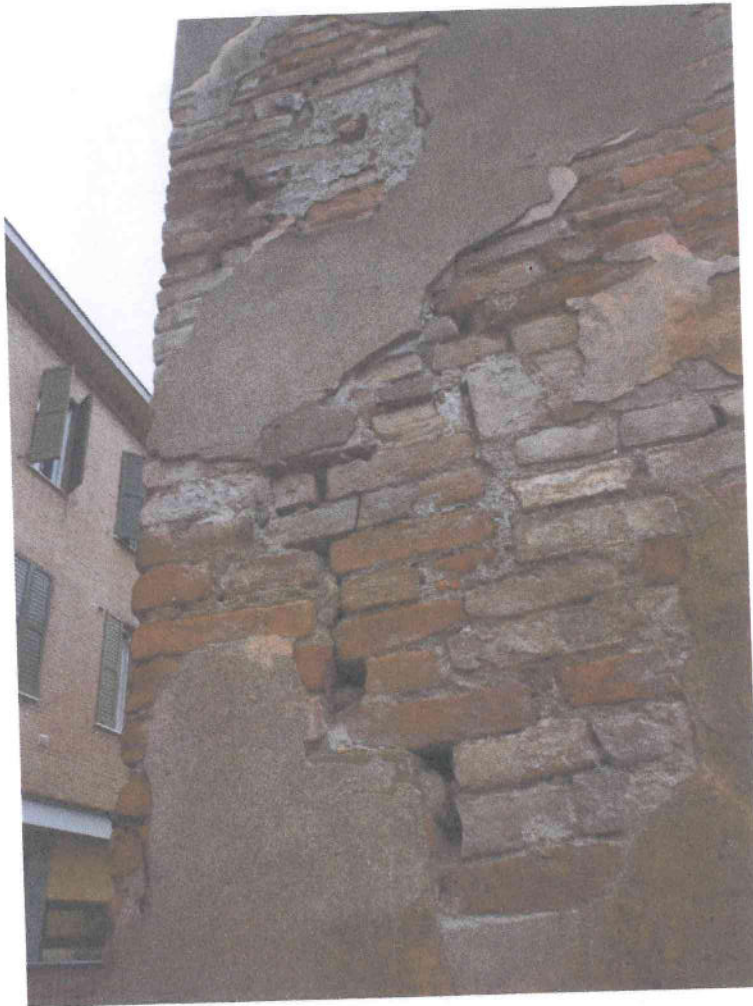
Foto n. 4 Formazione di cuneo dislocato verso l'esterno- si notano molto bene la scarsa qualità della tessitura muraria e le crepe passanti

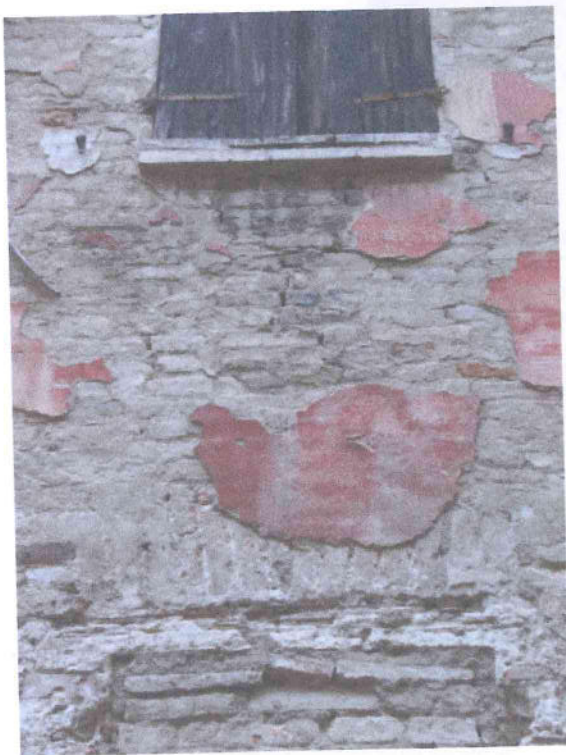
Foto n. 6 Particolare delle crepe a 45°

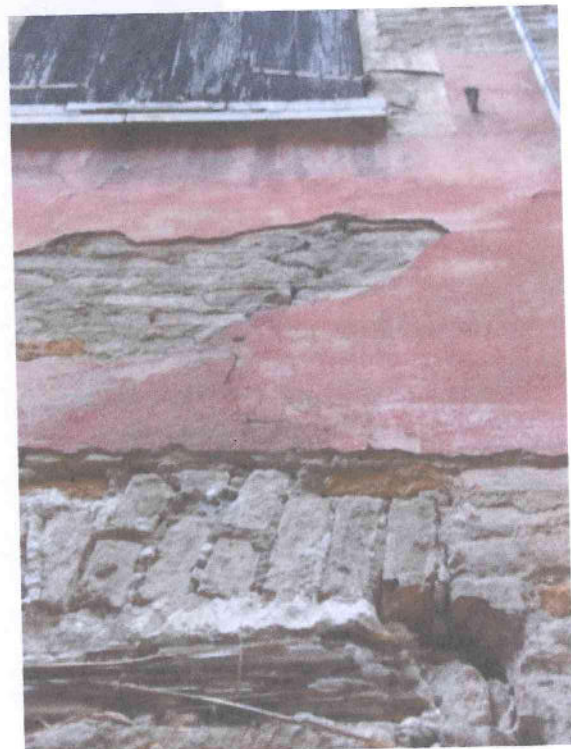
Foto n. 7 Particolare drepe e fessurazioni

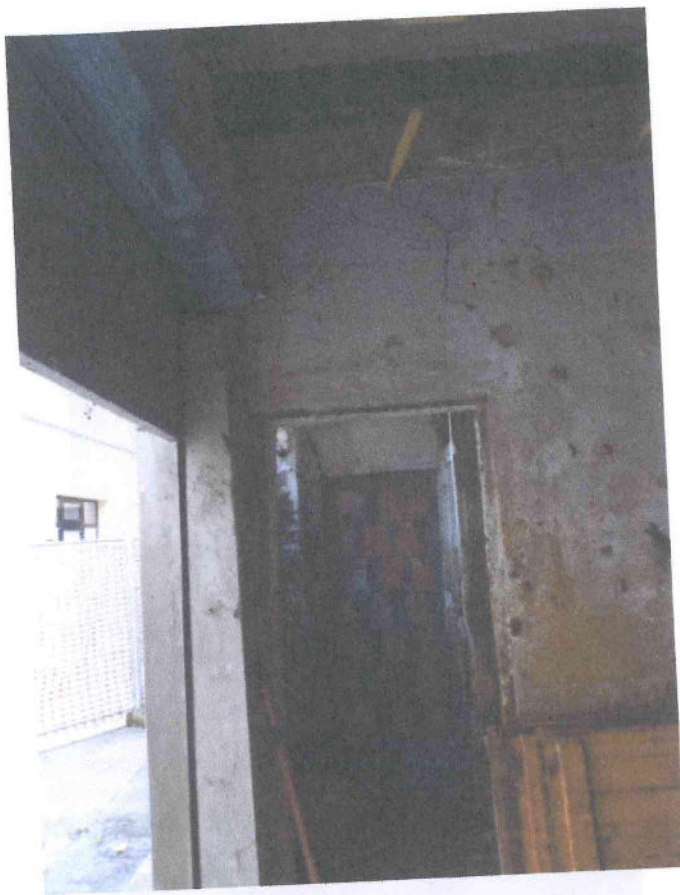
Foto n. 8 Distacchi della fascia di muratura in corrispondenza dell'architrave in mattoni che soggetto a flessione, indotta dal sisma, si è rotto nella zona delle fibre tese e sconnessione delle murature

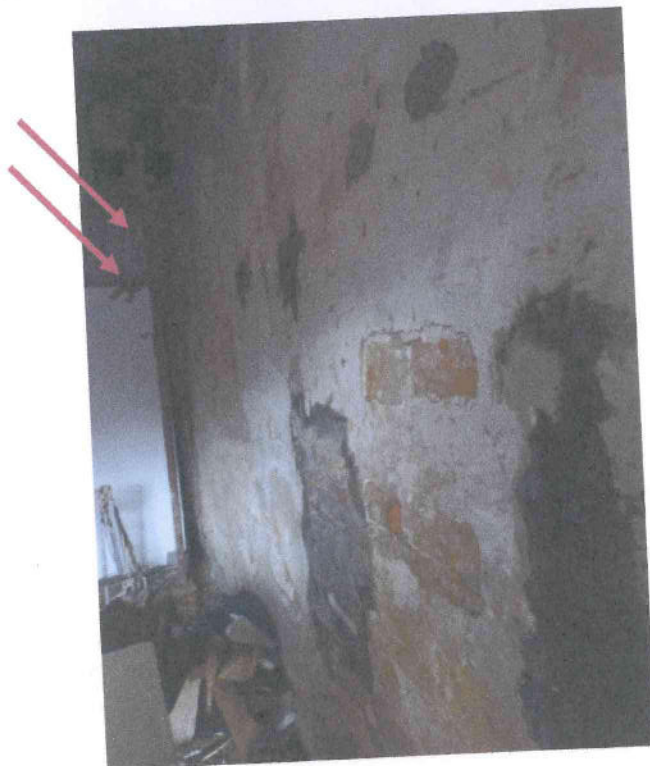
Foto n. 9 Pericoloso imbozzamento della parete in muratura a confine con altro fabbricato proprio a ridosso dell'appoggio della trave principale primo solaio

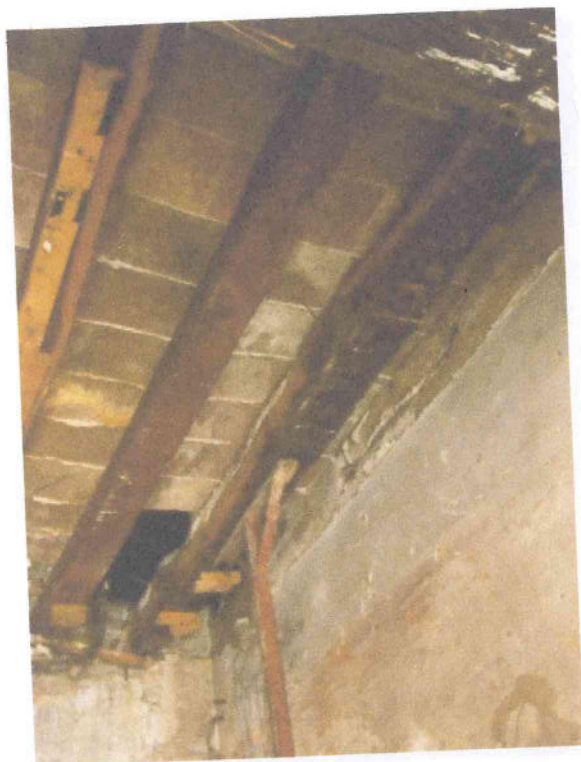
Foto n. 10 crollo parte del solaio del magazzino e inflessione delle travi con distacco da muratura

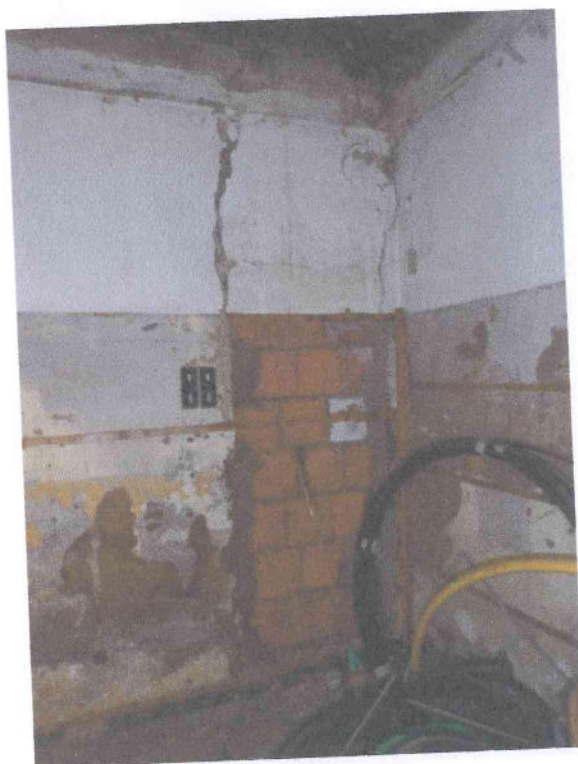
Foto n. 11 Distacchi della fascia di muratura in corrispondenza dell'architrave in mattoni che soggetto a flessione, indotta dal sisma, si è rotto nella zona delle fibre tese e sconnessione delle murature

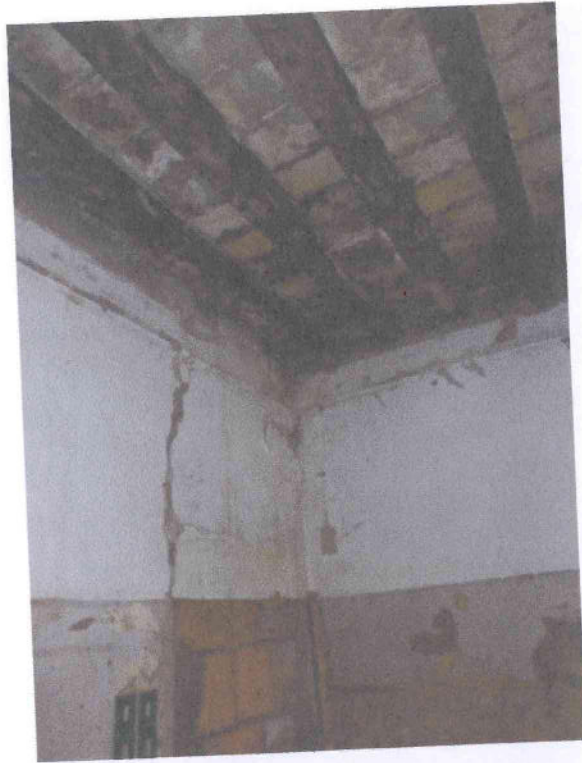
Foto n. 12 Vista solaio in legno ordito senza trave principale con elevata inflessione di piano

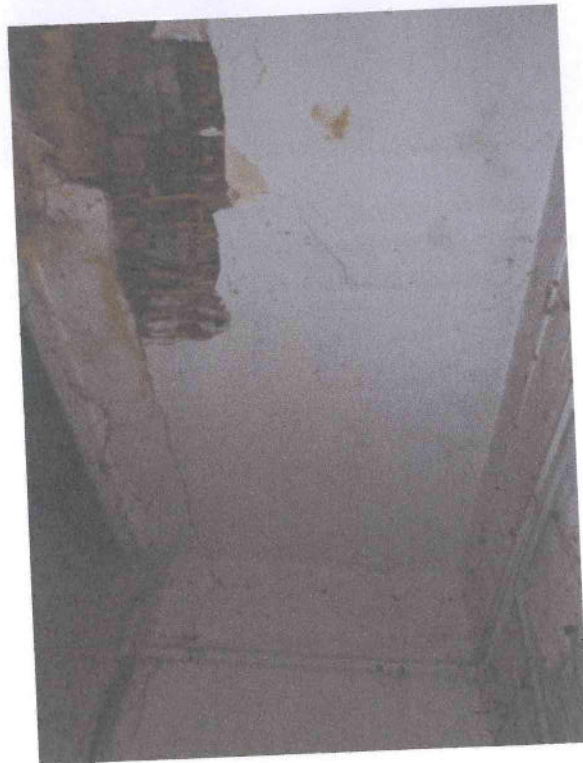
Foto n. 13 Rottura trave reggi scala

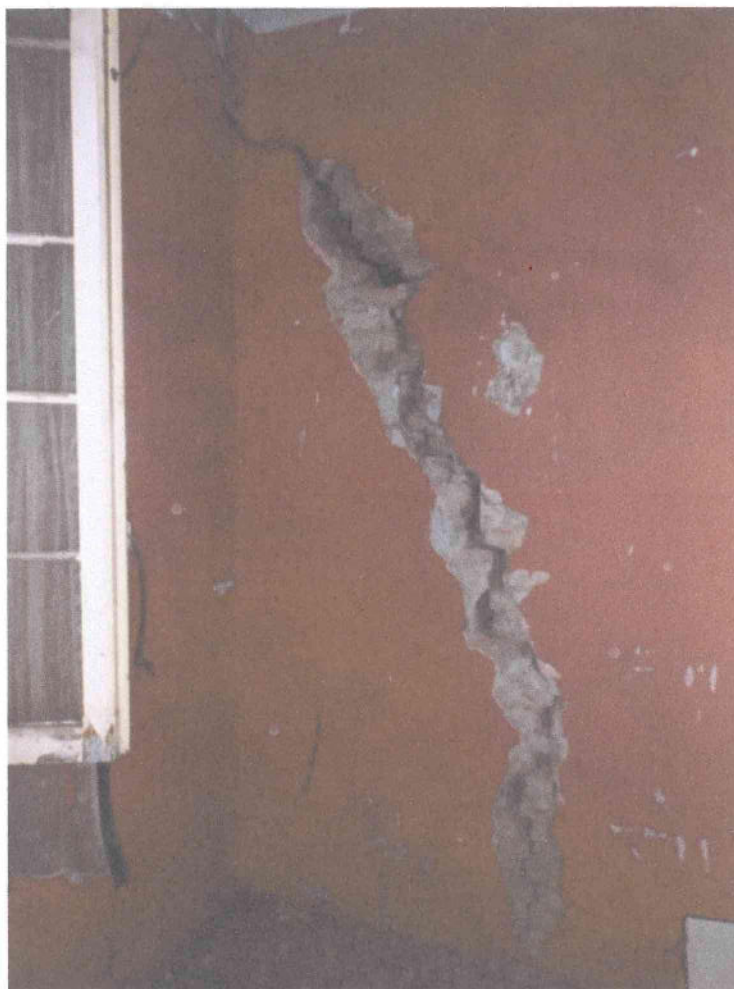
Foto n. 14 Formazione di fessurazioni o crepe passanti si evidenzia, una tipica rottura dei meccanismi di collasso nel piano della muratura, cioè quella inclinata, ovvero una lesione per taglio da trazione; questo criterio di rottura è da collegare al fatto che la porzione muraria in questione è estremamente tozza e quindi si ha la rottura con giacitura all'incirca di 45°.

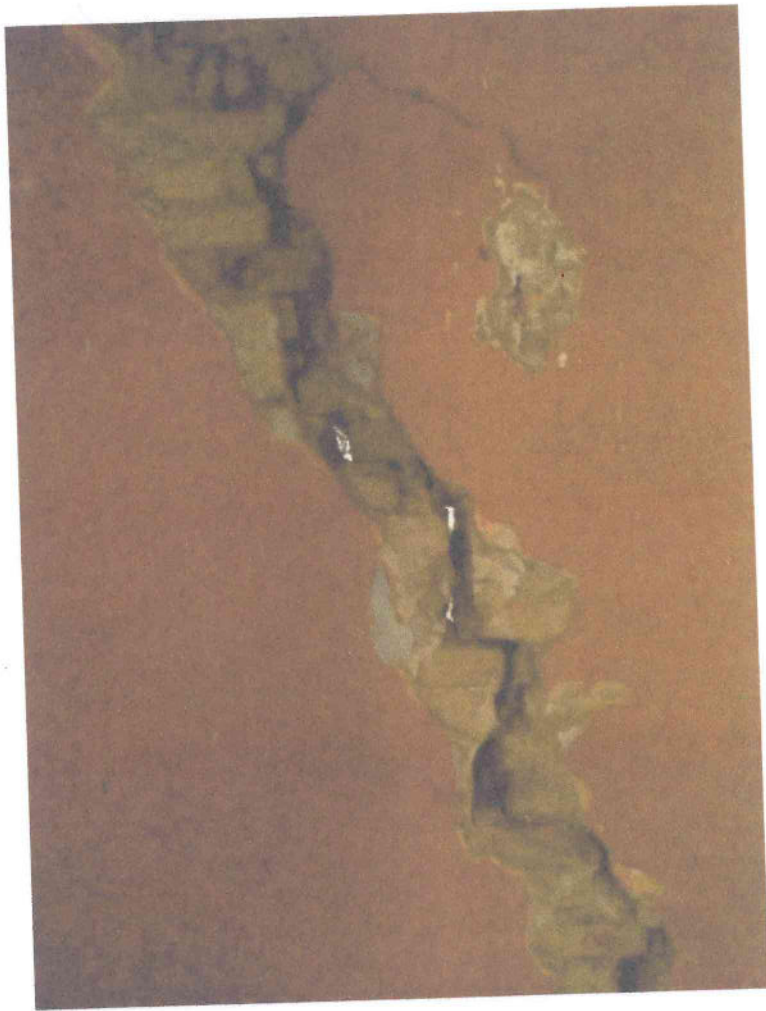
Foto n. 15 Particolare della crepa passante con dimensioni superiori a mm. 10

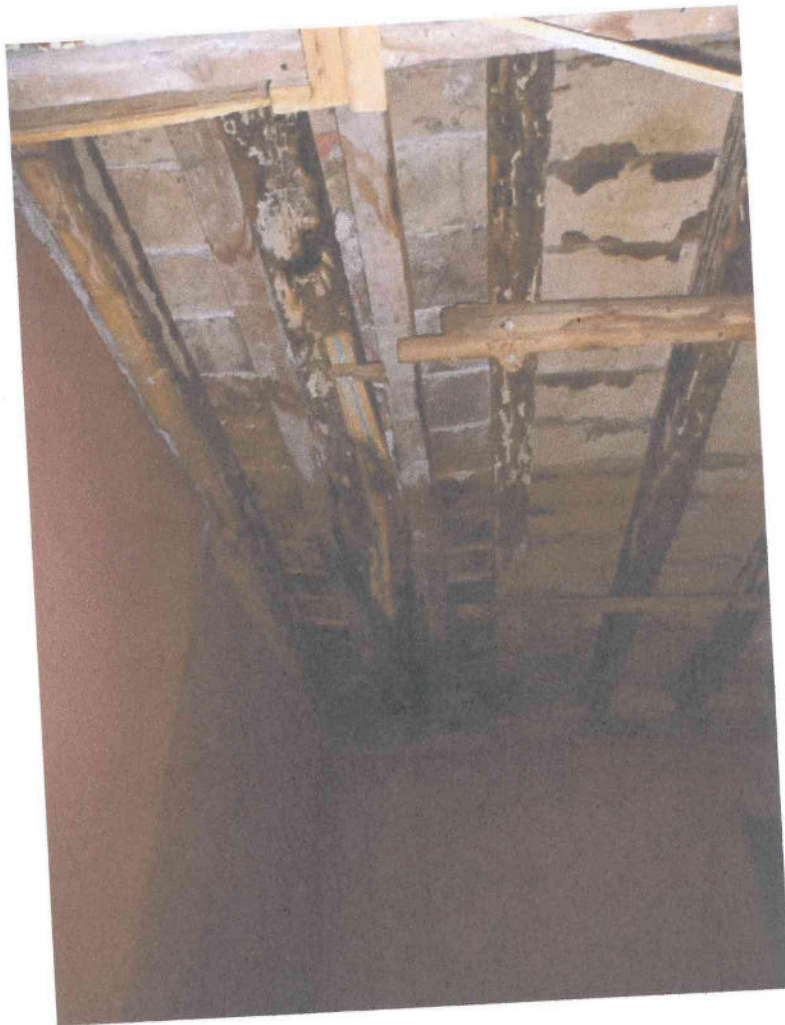
Foto n. 16 Particolare dei solaio inflessi e fatiscenti

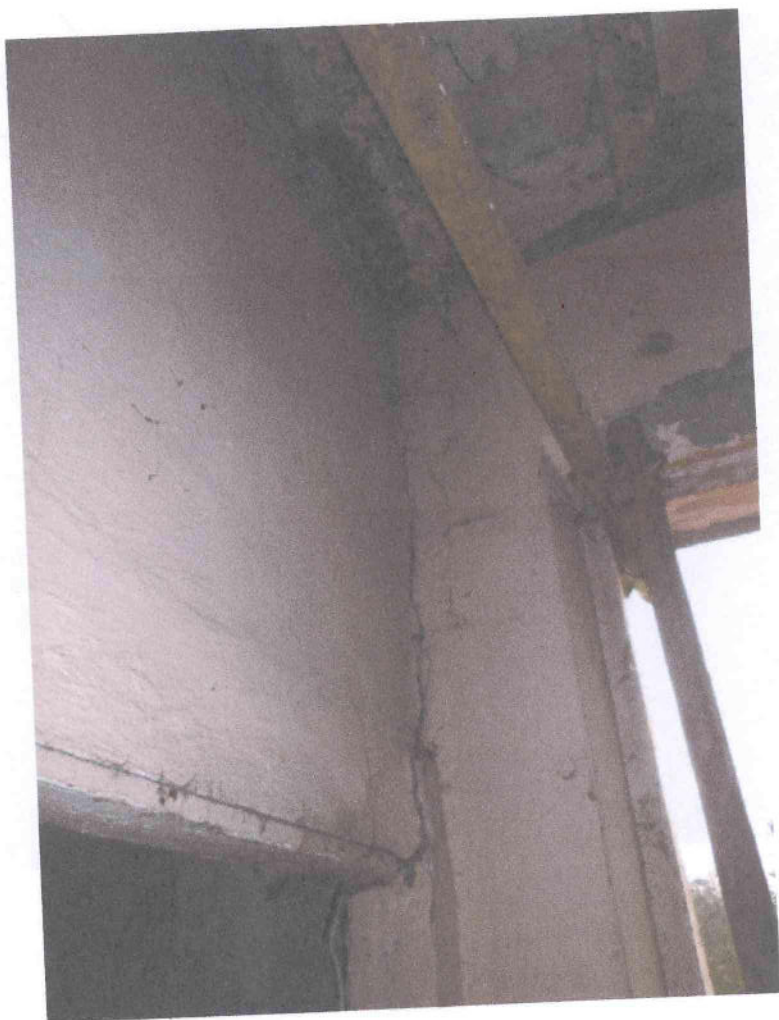
Foto n. 17 Distacchi della fascia di muratura in corrispondenza dell'architrave in mattoni che soggetto a flessione, indotta dal sisma, si è rotto nella zona delle fibre tese e sconnesione delle murature con cinematismo verso l'etmo della parete portante

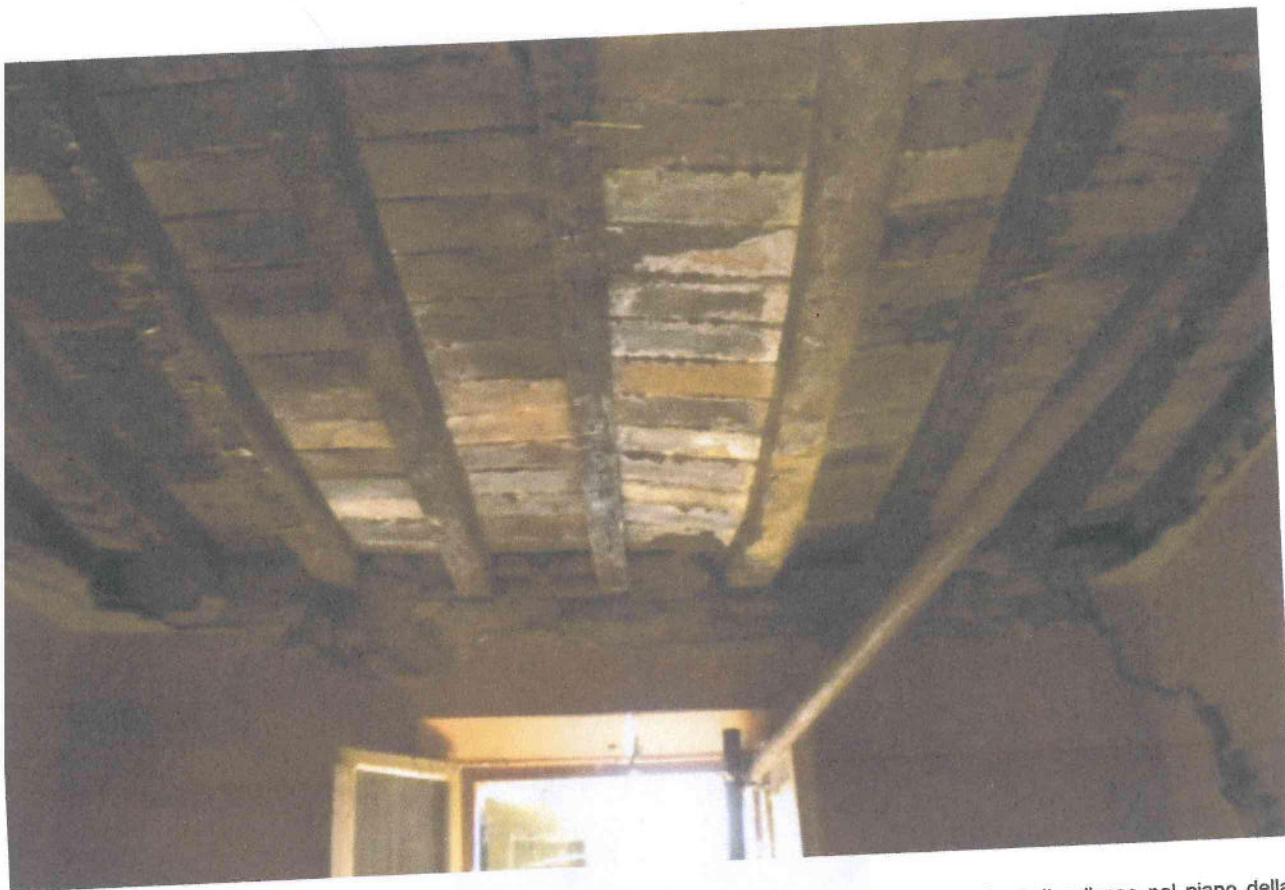
Foto n. 18 Formazione di fessurazioni o crepe passanti si evidenzia, una tipica rottura dei meccanismi di collasso nel piano della muratura, cioè quella inclinata, ovvero una lesione per taglio da trazione, presenza di gravi danni al solaio con distacchi dello stesso sulla muratura. I danni al solaio sono causati anche dal crollo della copertura sullo stesso.

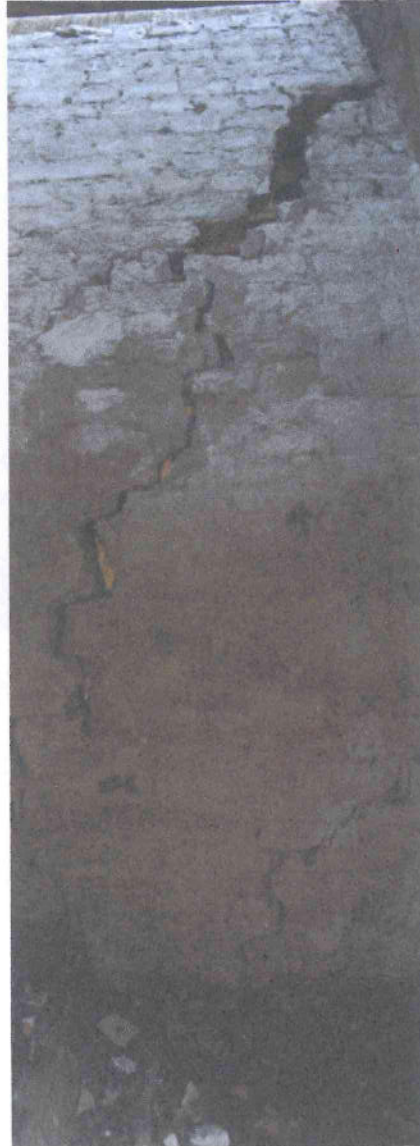
Foto n. 19 Formazione di fessurazioni o crepe passanti si evidenzia, una tipica rottura dei meccanismi di collasso nel piano della muratura, cioè quella inclinata, ovvero una lesione per taglio da trazione; questo criterio di rottura è da collegare al fatto che la porzione muraria in questione è estremamente tozza e quindi si ha la rottura con giacitura all'incirca di 45° tra vano scala e camera

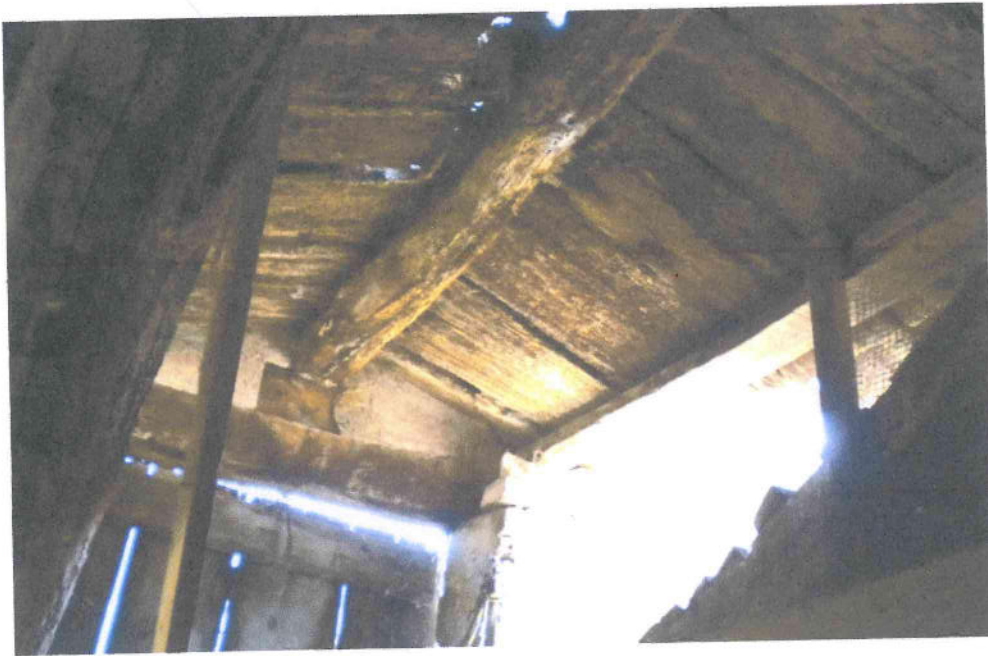
Foto n. 20 Vista dell'abbaino semicrollata e fatiscente
