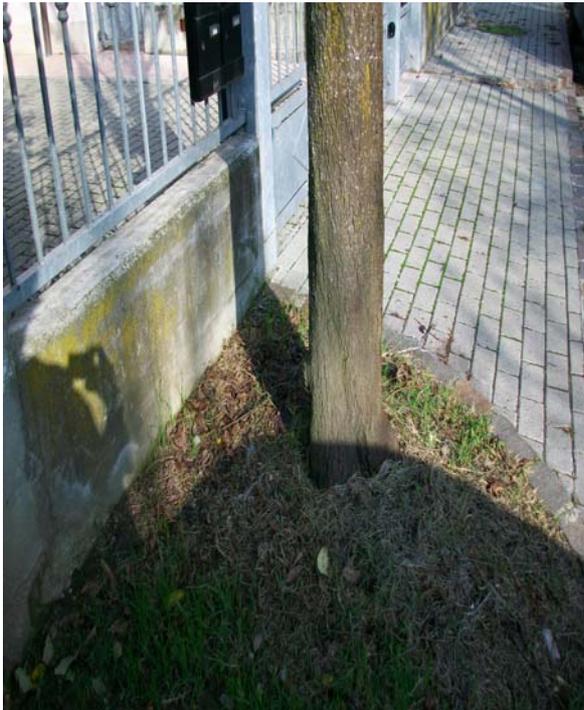
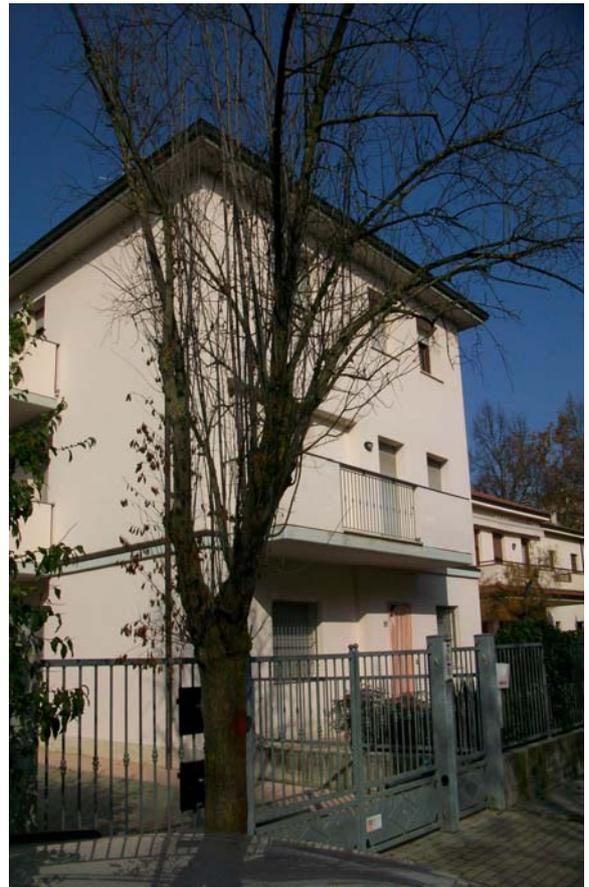
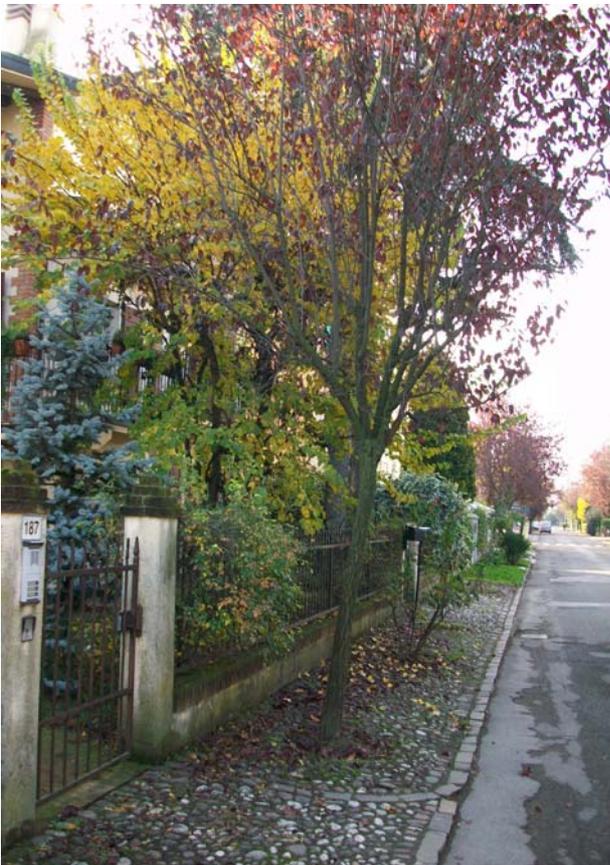
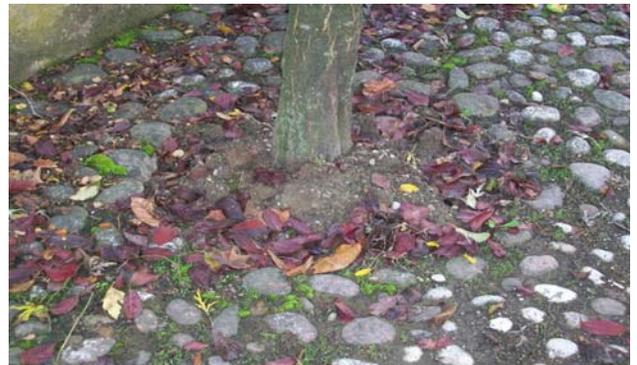
## Via XXV Aprile

Esempi di aiuole stradali di dimensioni non sufficienti al contenimento dell'albero ed eccessivamente vicine alle recinzioni private.

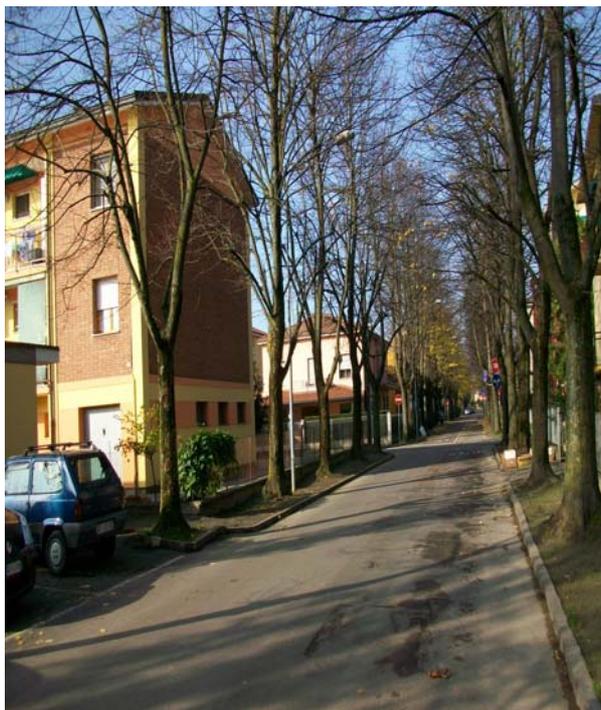
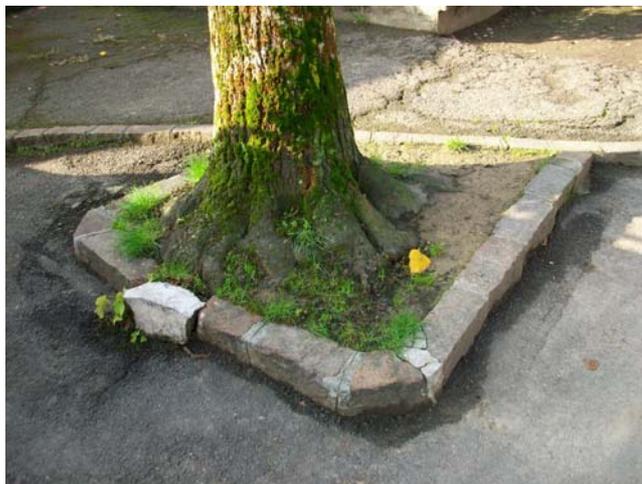
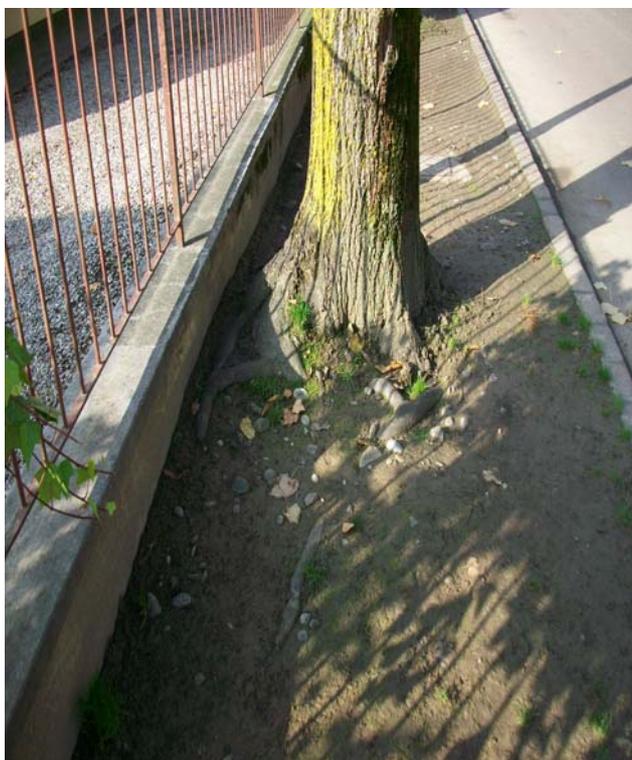
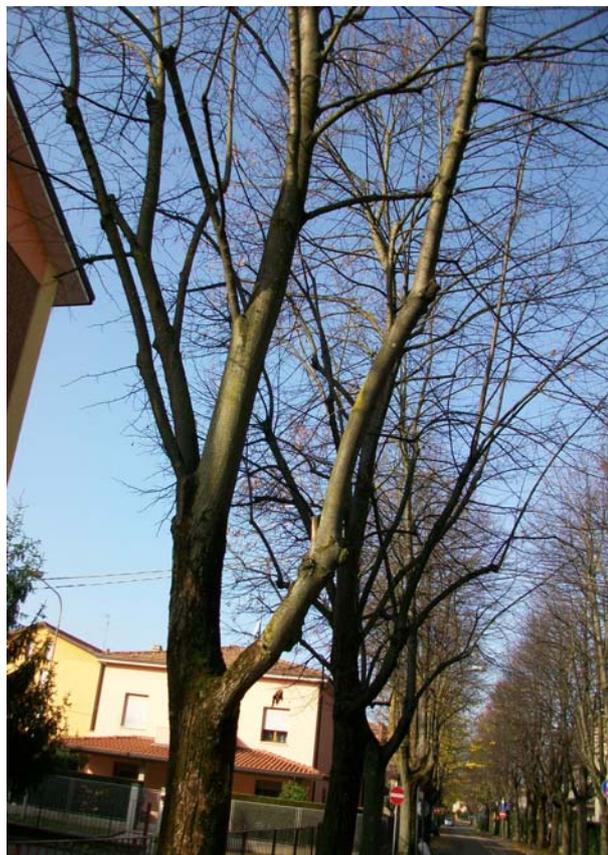
## Via Muratori

Esempio di viale con numero eccessivo di alberi costretti in aiuole ridotte. Previsione di dirado.

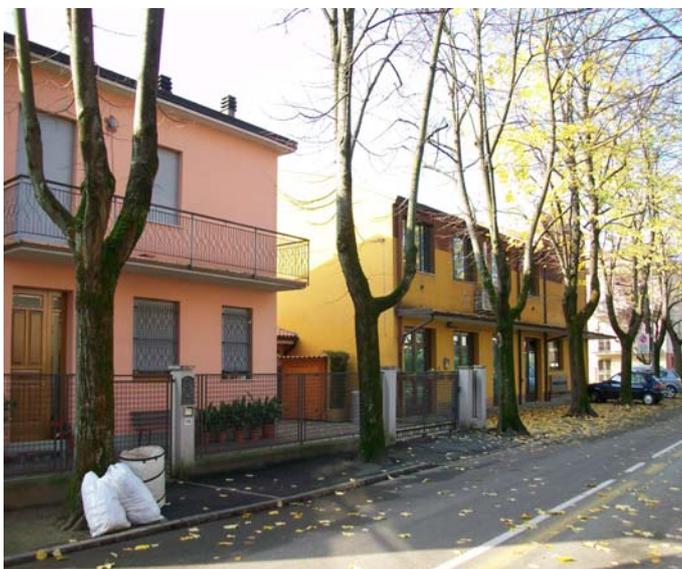
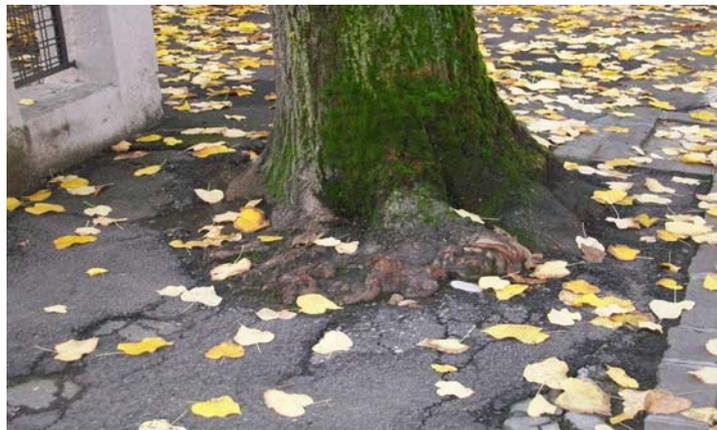
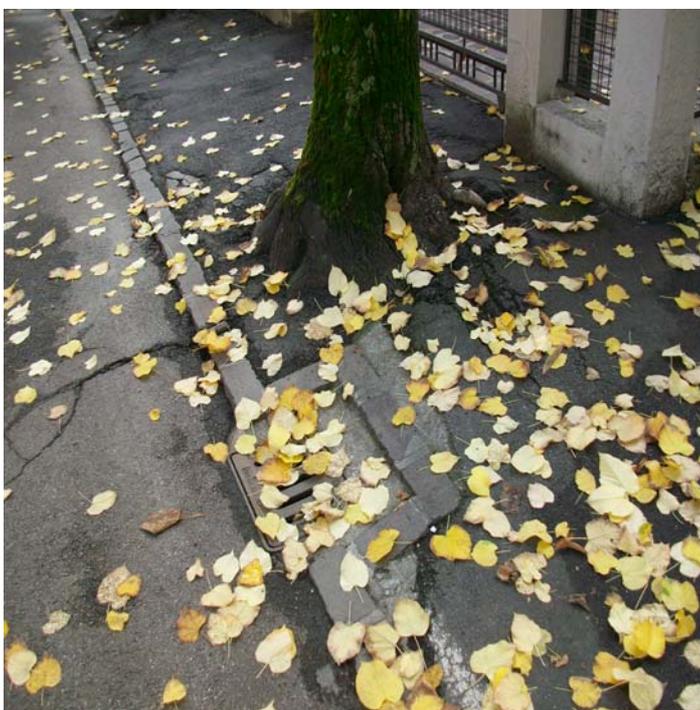
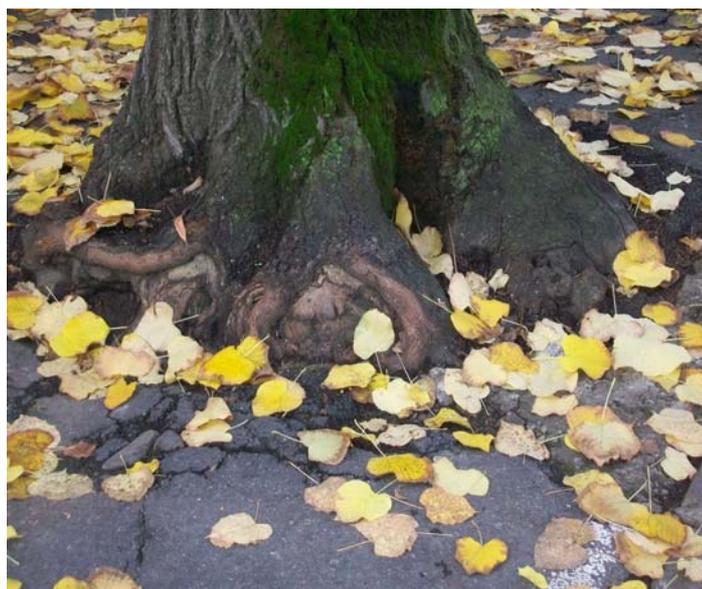
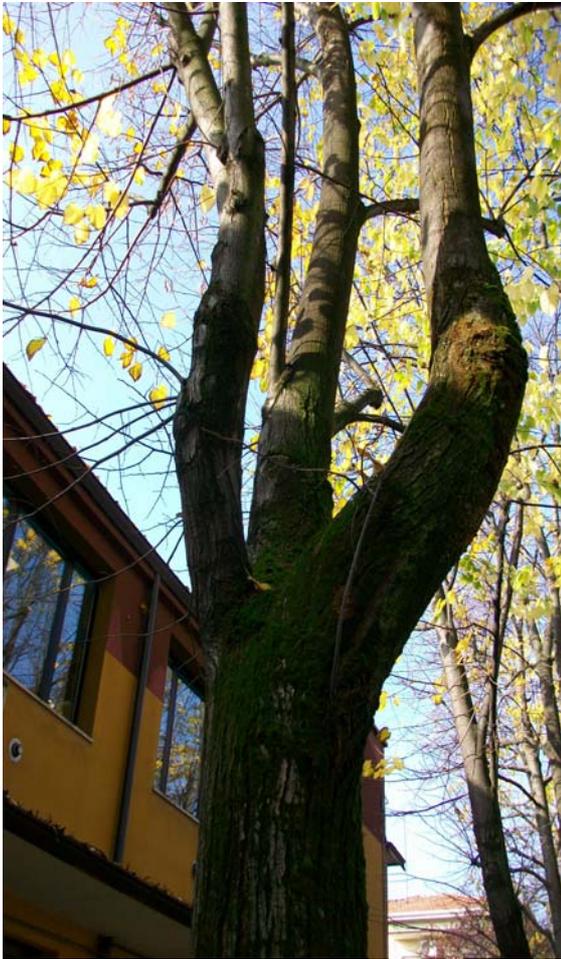
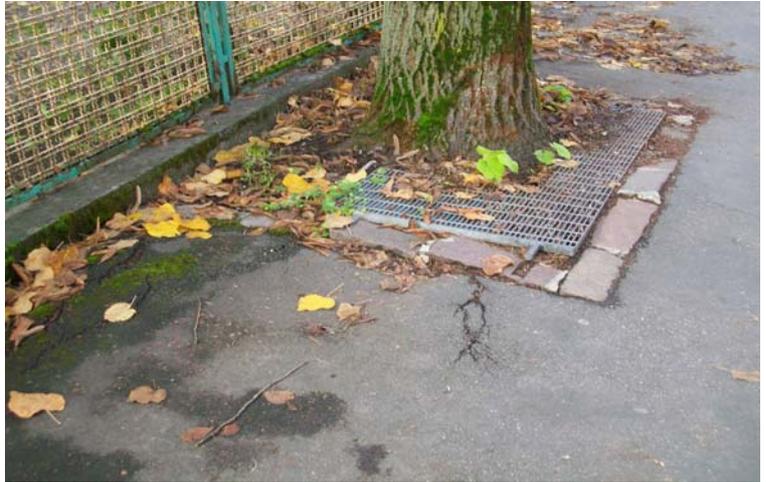
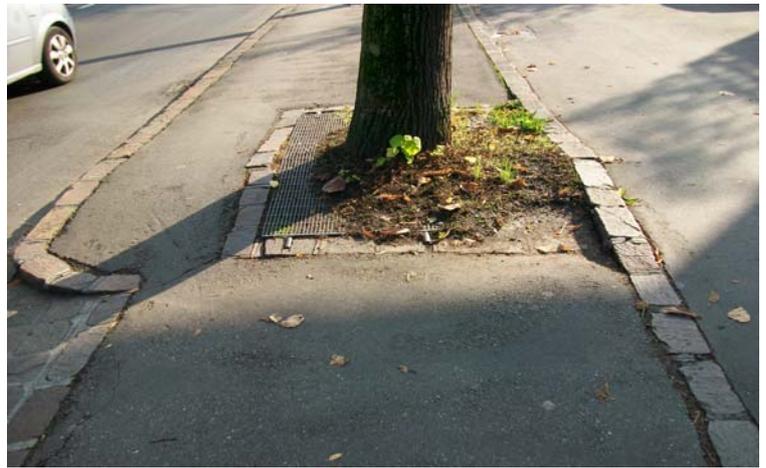
## Via Marconi

Esempio di via con alberi cresciuti in senza adeguate aiuole con gravi danni per le pavimentazioni stradale e molto vicini alle abitazioni-Previsto dirado

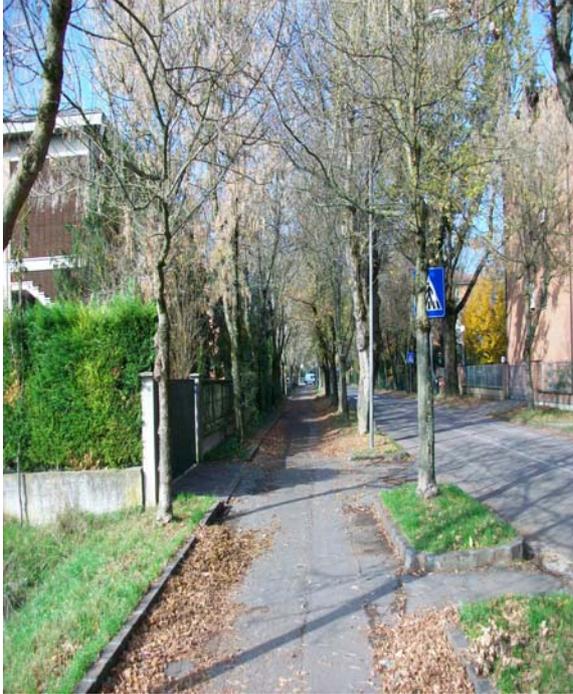
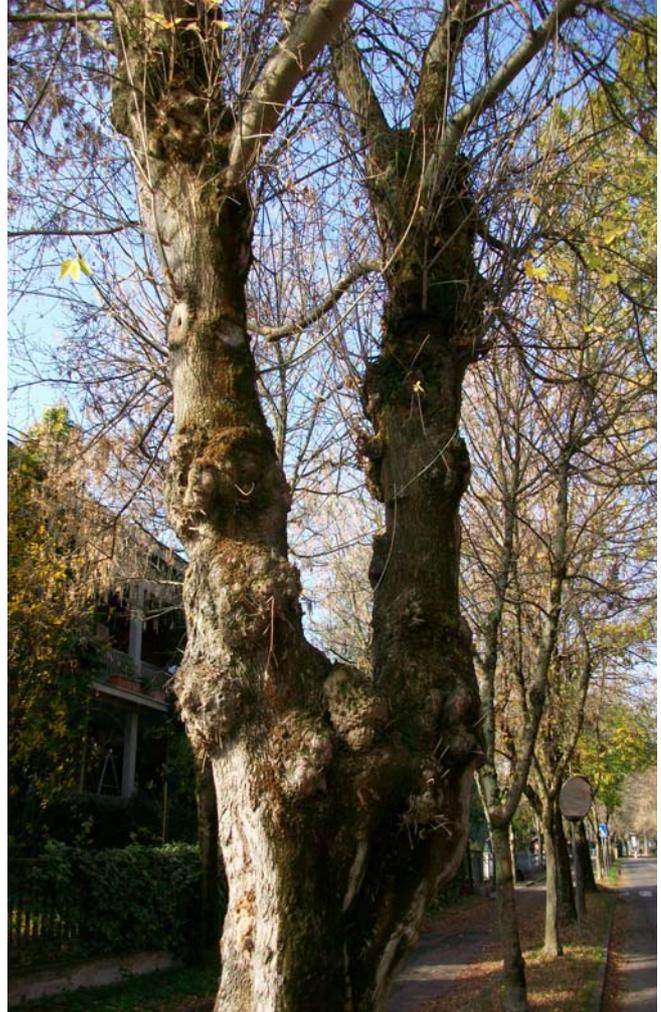
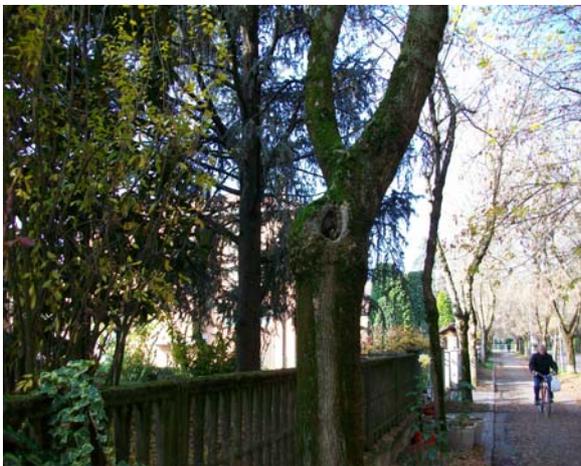
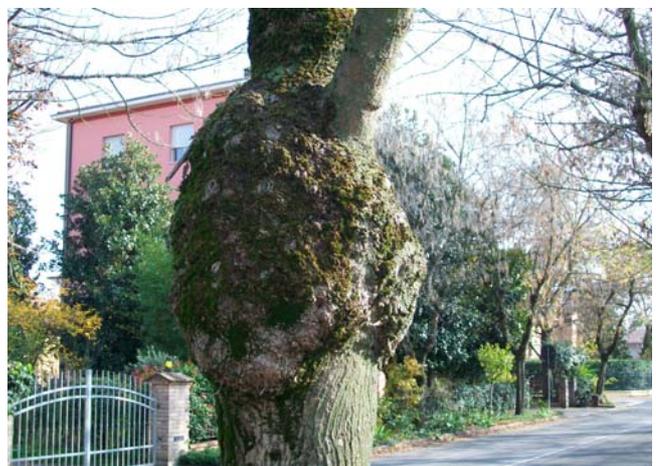
## Via Serrasina

Esempio di viale con aceri in pessimo stato di conservazione cui è prevista la sostituzione in sito

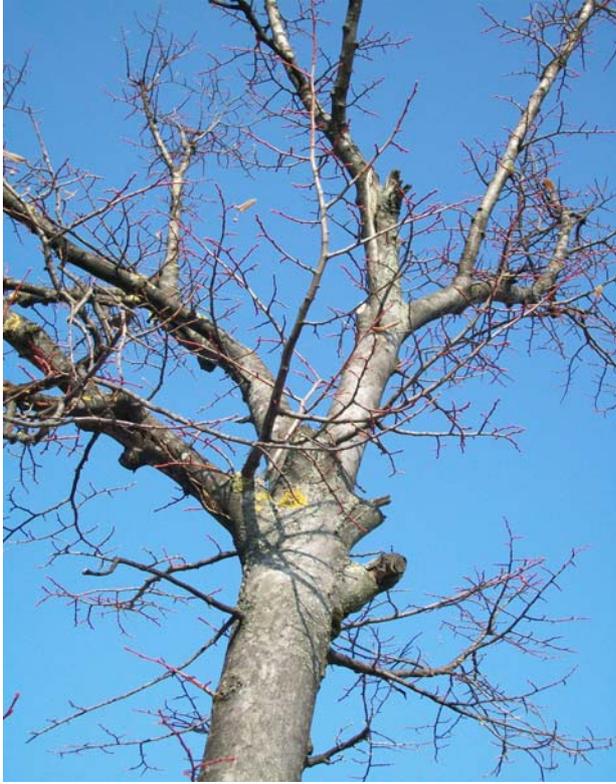
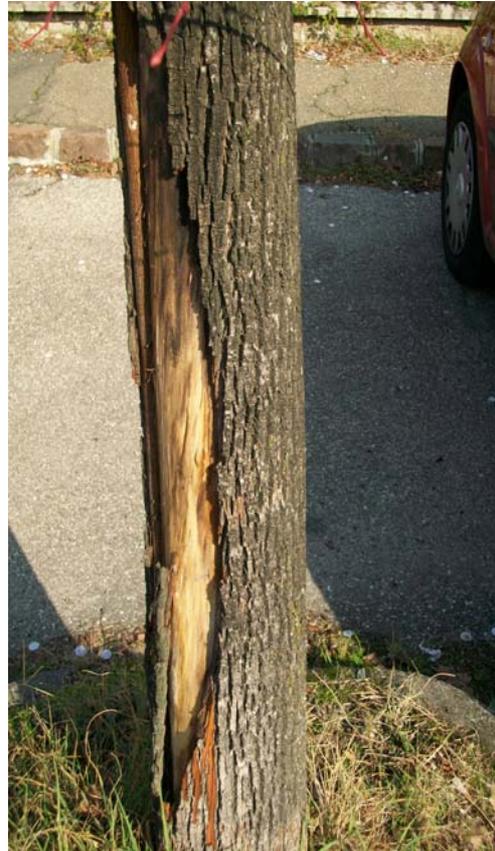
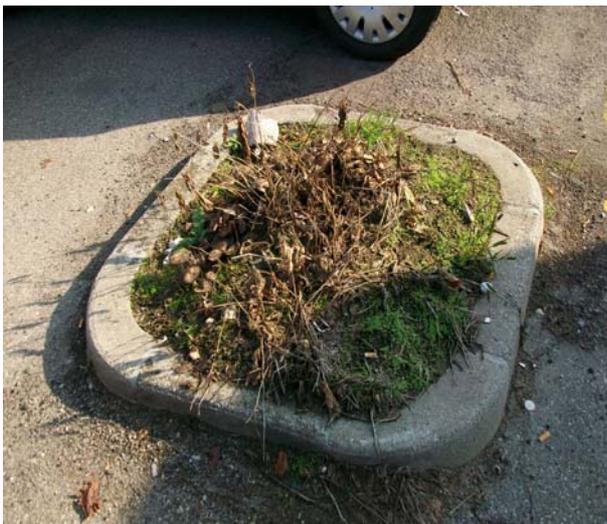
## Via Boito

Esempio di viale con alberi piantati in aiuole non adeguate e decisamente sofferenti-prevista sostituzione in sito

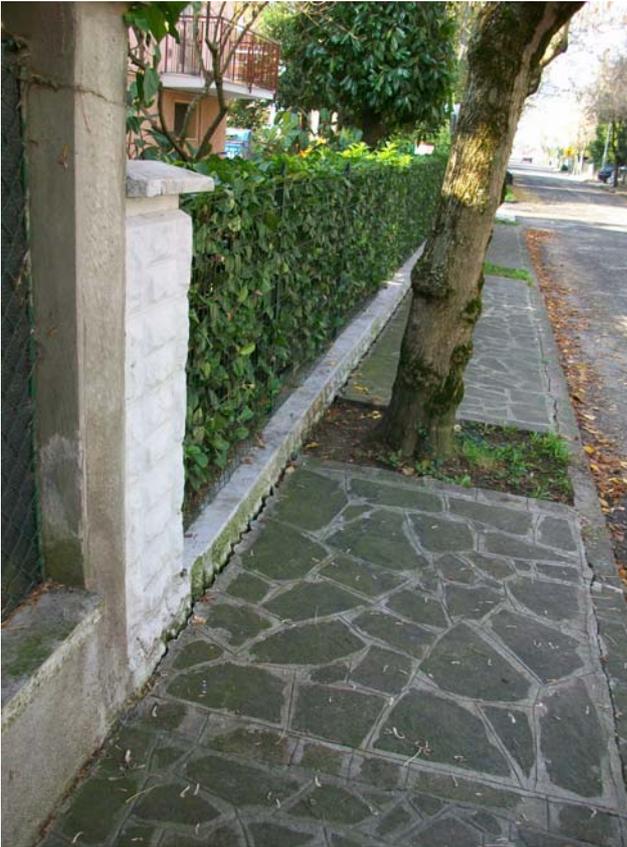
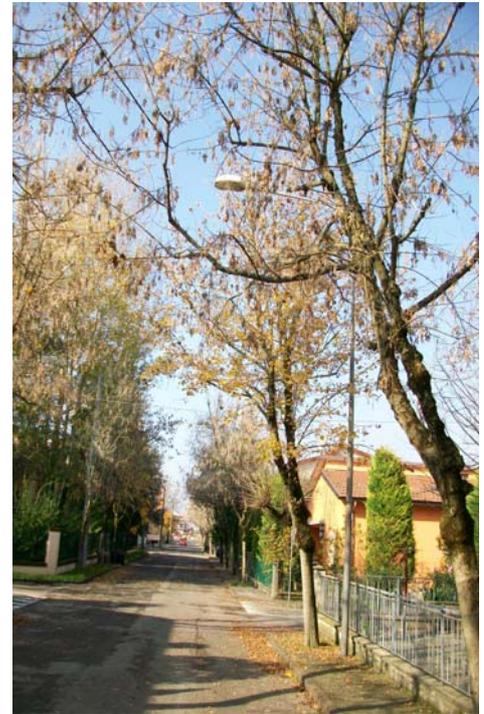
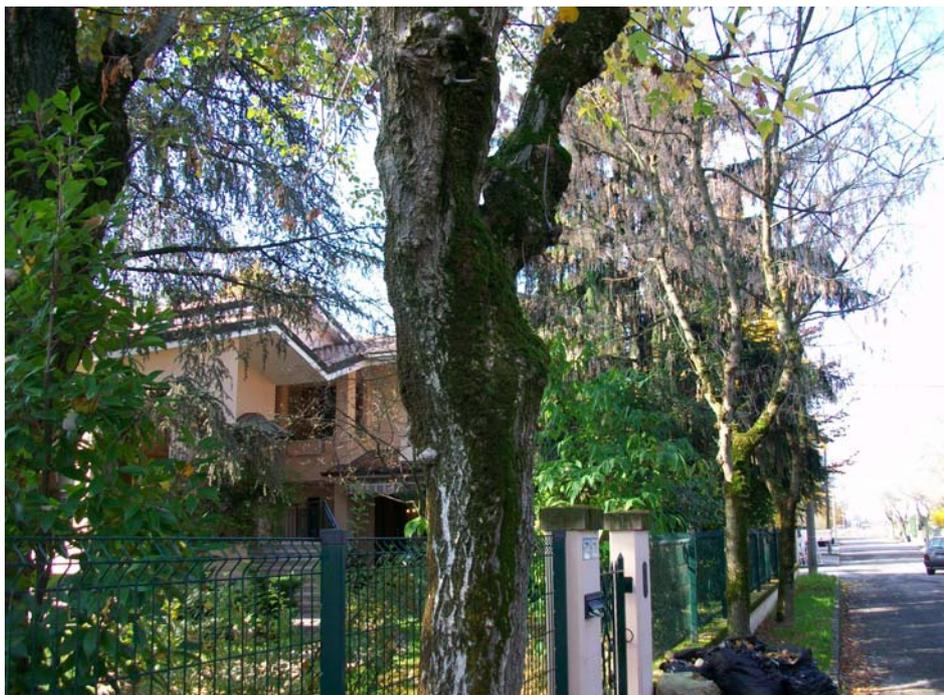
## Via Fratelli Bandiera

Esempio di viale in cui, a causa dell'assenza di marciapiedi, si è proposto l'abbattimento degli alberi in un lato per la realizzazione del marciapiede. Gli alberi risultano sofferenti e in auole nona deguate.

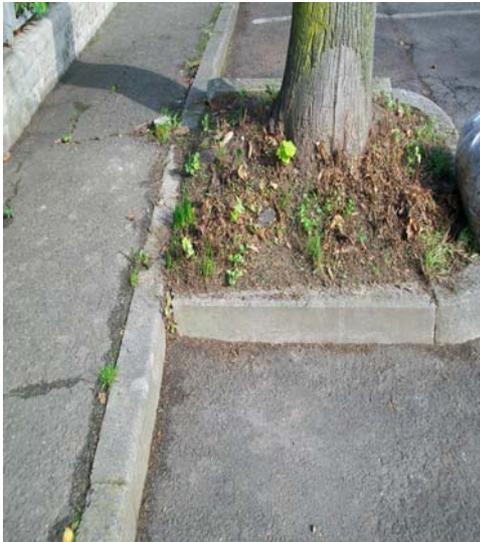
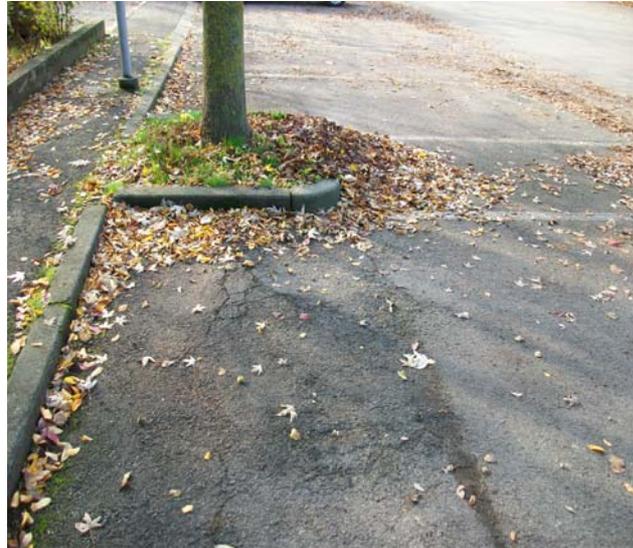
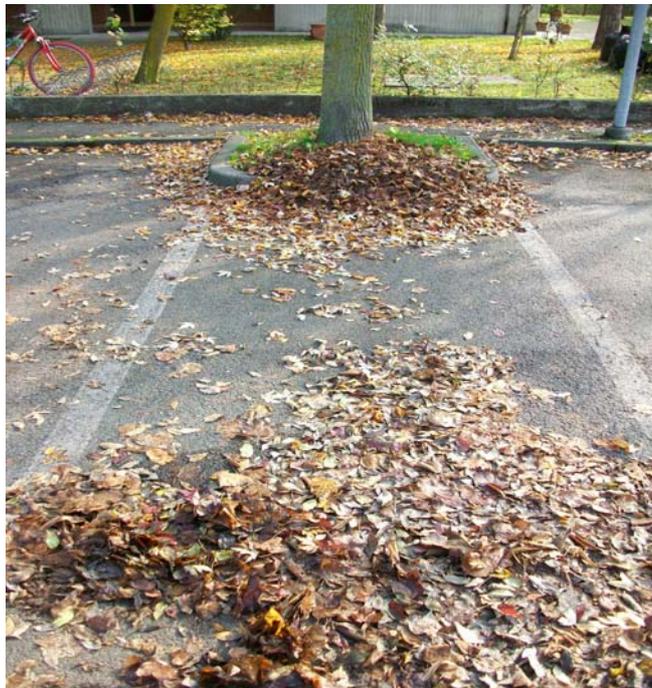
## Via Reno

Esempio di viale con piante sofferenti e costrette in aiuole eccessivamente piccole con degrado della pavimentazione stradale. Prevista sostituzione in sito
