COMUNE DI SOLIERA
PROVINCIA DI MODENA

IL PIANO DELLA RICOSTRUZIONE COMUNALE – Parte 2

Schede di analisi e
indirizzo delle varianti
schede da 24 a 29
approvazione

SCHEDA 24 -Identificazione immobile:

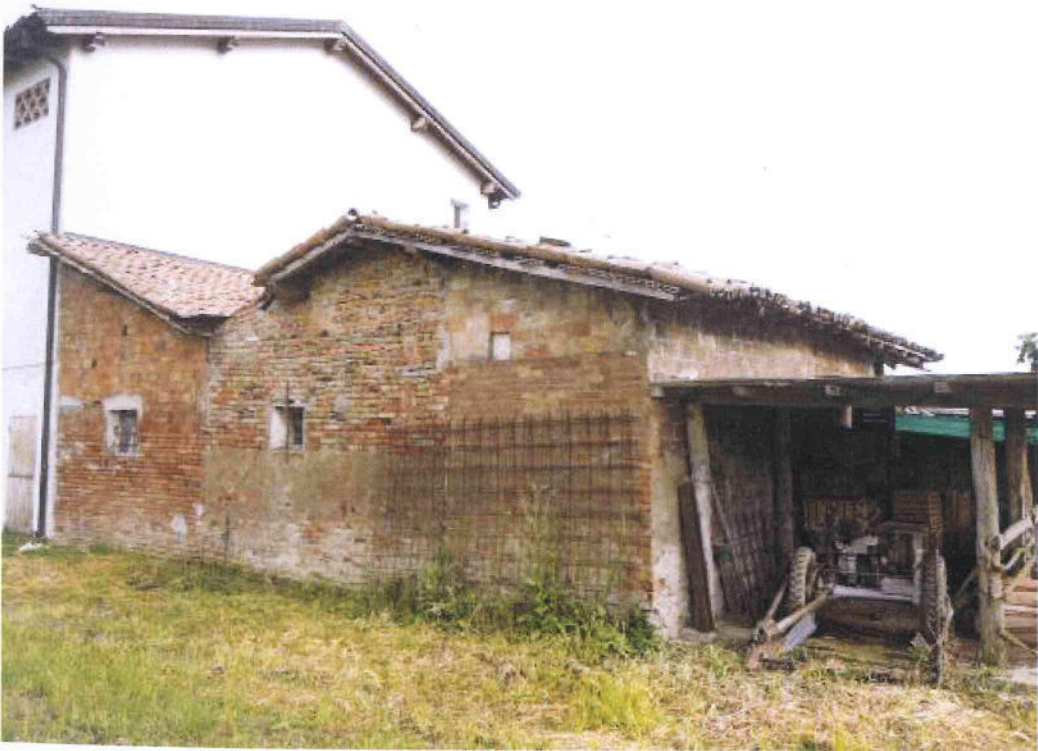
Cattiva tessitura muraria, lesioni passanti

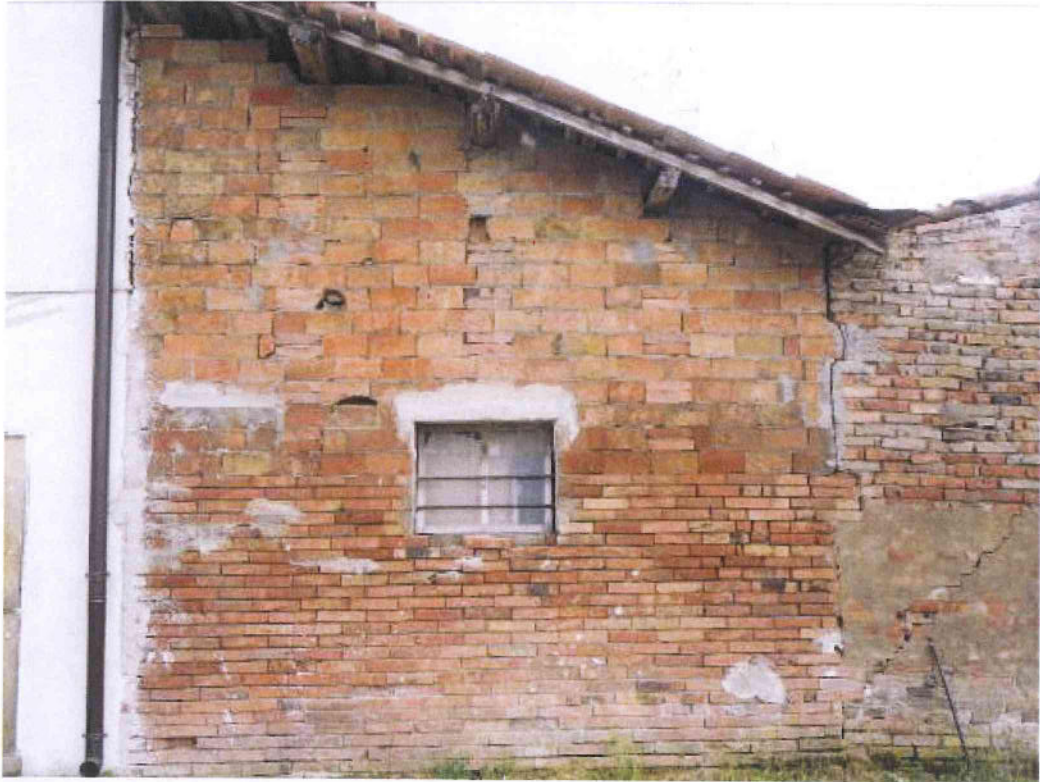
Cattiva tessitura muraria, lesioni passanti, carenza di buone connessioni tra struttura orizzontale e murature portanti

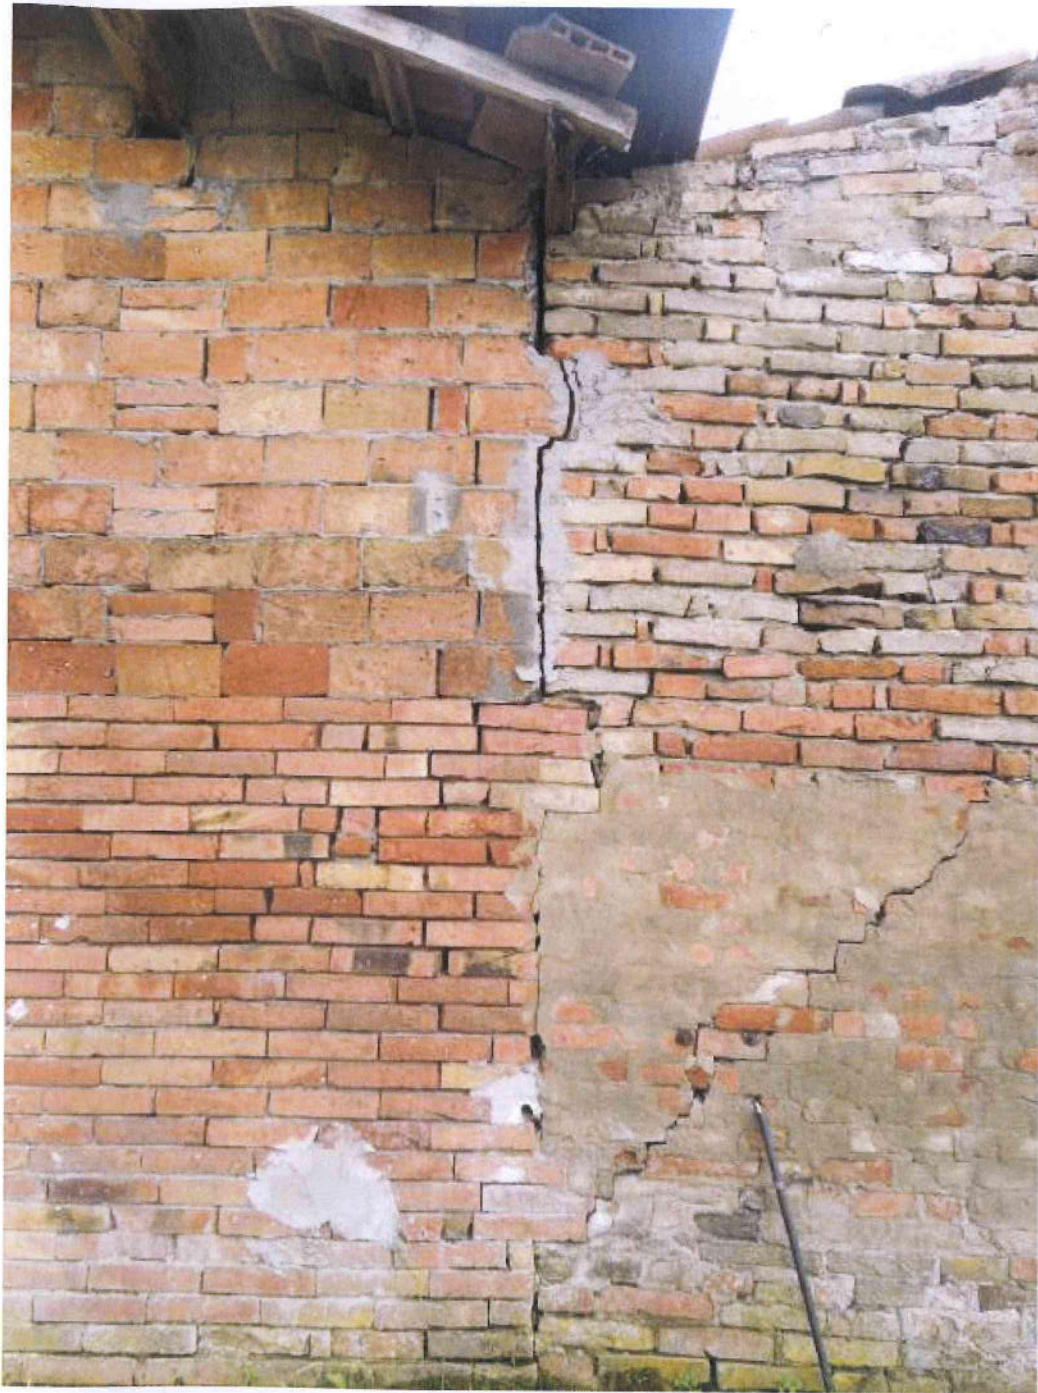
Cattiva tessitura muraria, lesioni passanti, mancanza di connessioni tra paramenti murari

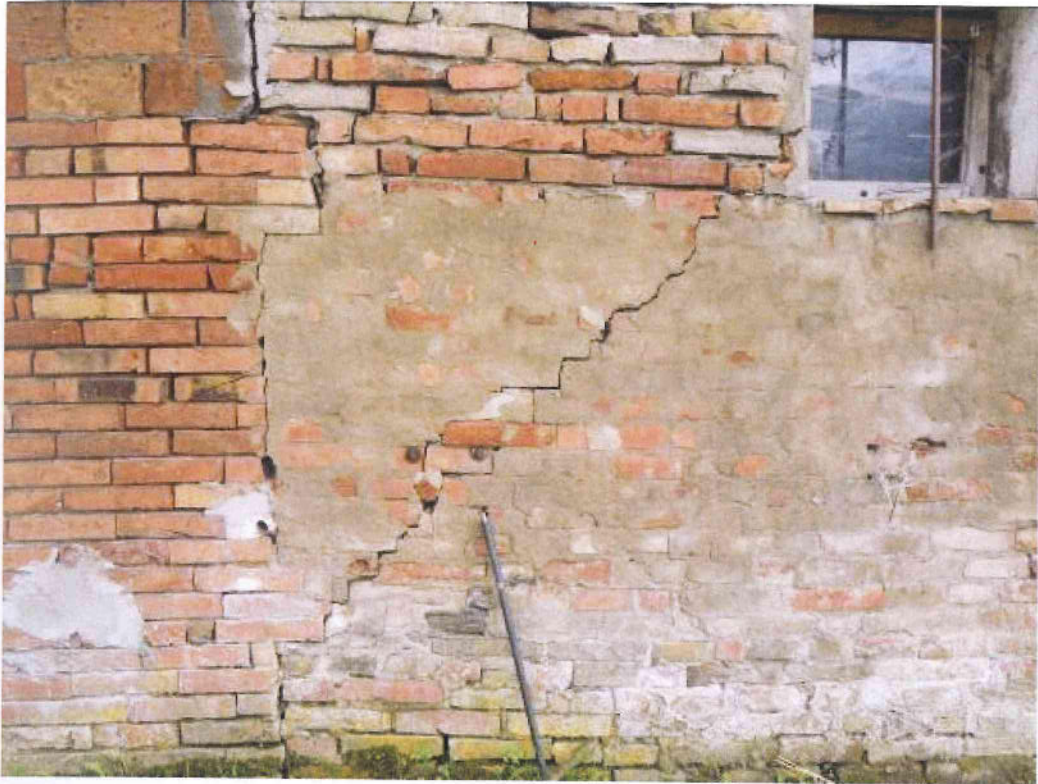
Cattiva tessitura muraria, lesioni passanti, mancanza di connessioni tra paramenti murari, umidità di risalita diffusa

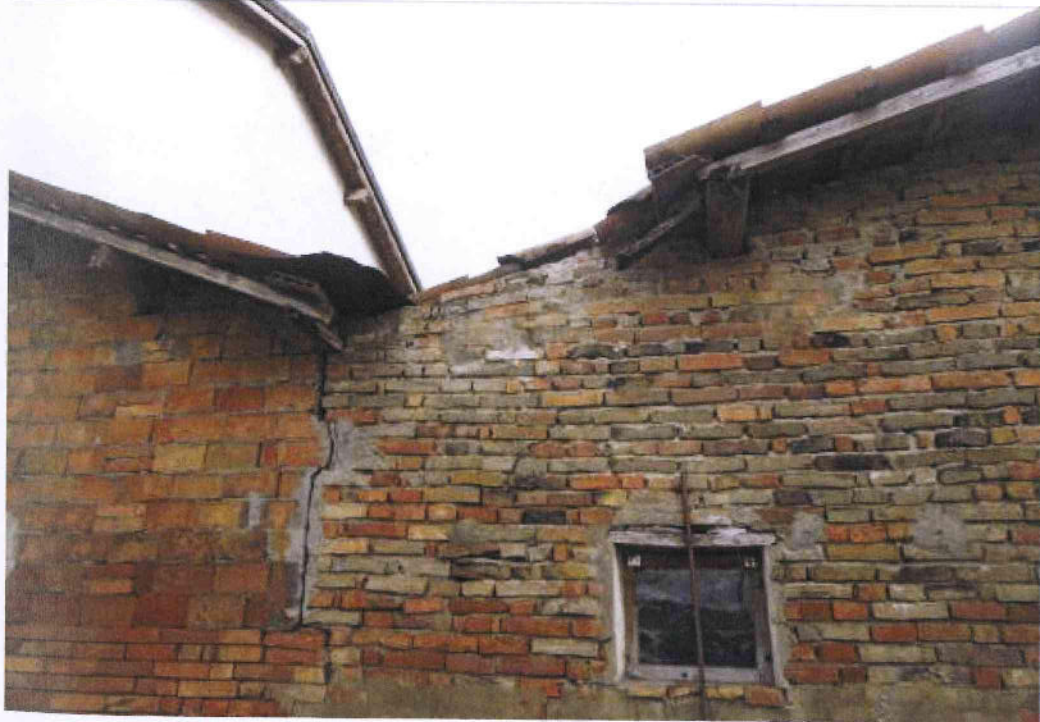
Cattiva tessitura muraria, lesioni passanti e cedimenti, mancanza di connessioni tra paramenti murari, carenza di buone connessioni tra struttura orizzontale e murature portanti, scorrimento dei coppi e cedimenti diffusi delle strutture di tutta la copertura

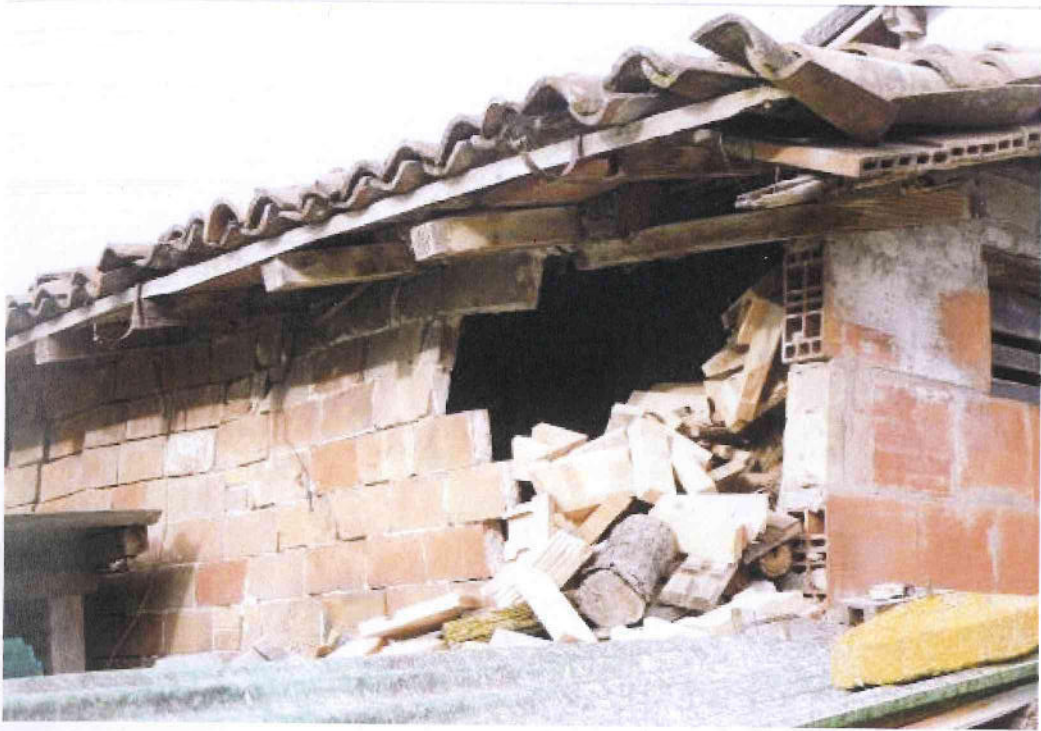
Cattiva tessitura muraria, lesioni passanti e cedimenti, mancanza di connessioni tra paramenti murari, carenza di buone connessioni tra struttura orizzontale e murature portanti, scorrimento dei coppi e cedimenti diffusi delle strutture di tutta la copertura

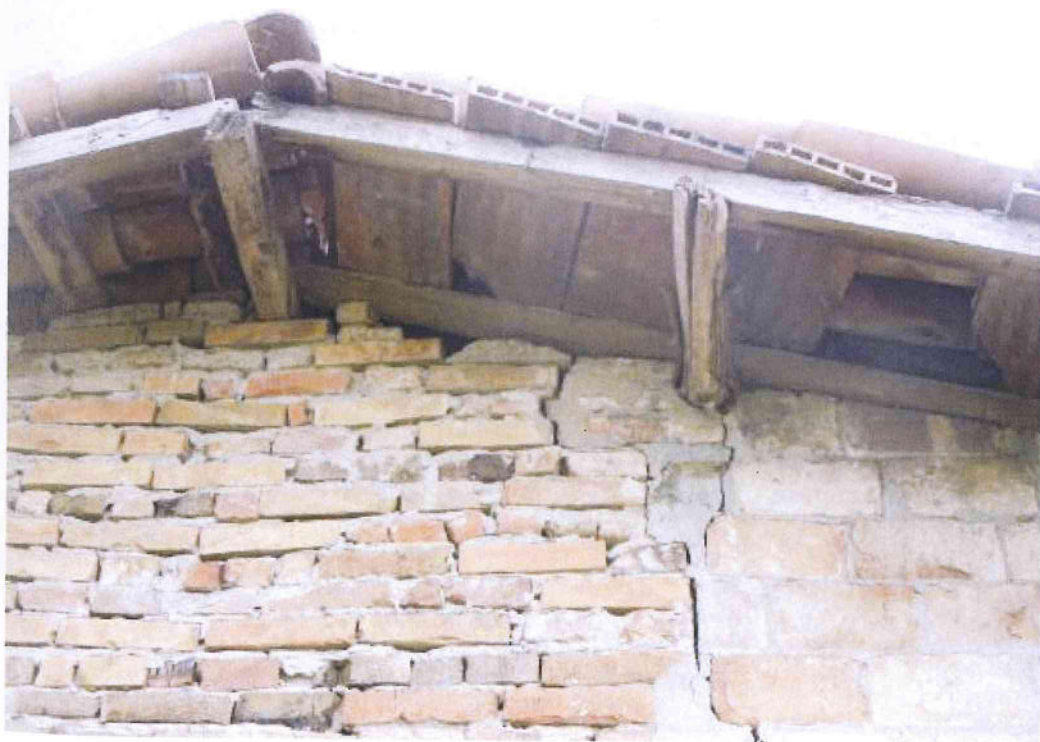
Carenza di buone connessioni tra struttura orizzontale e murature portanti

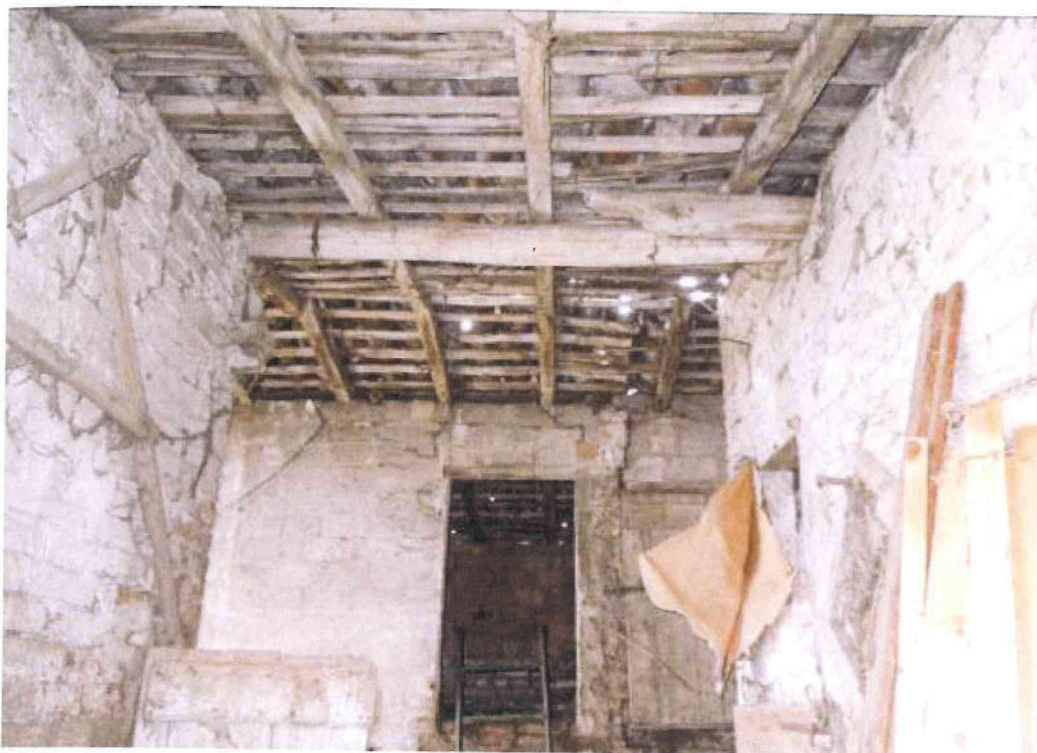
Mancanza di tavolato per la copertura che ha causato marcescenze e cedimenti di piano deformabile, presenza di umidità da infiltrazione atmosferiche

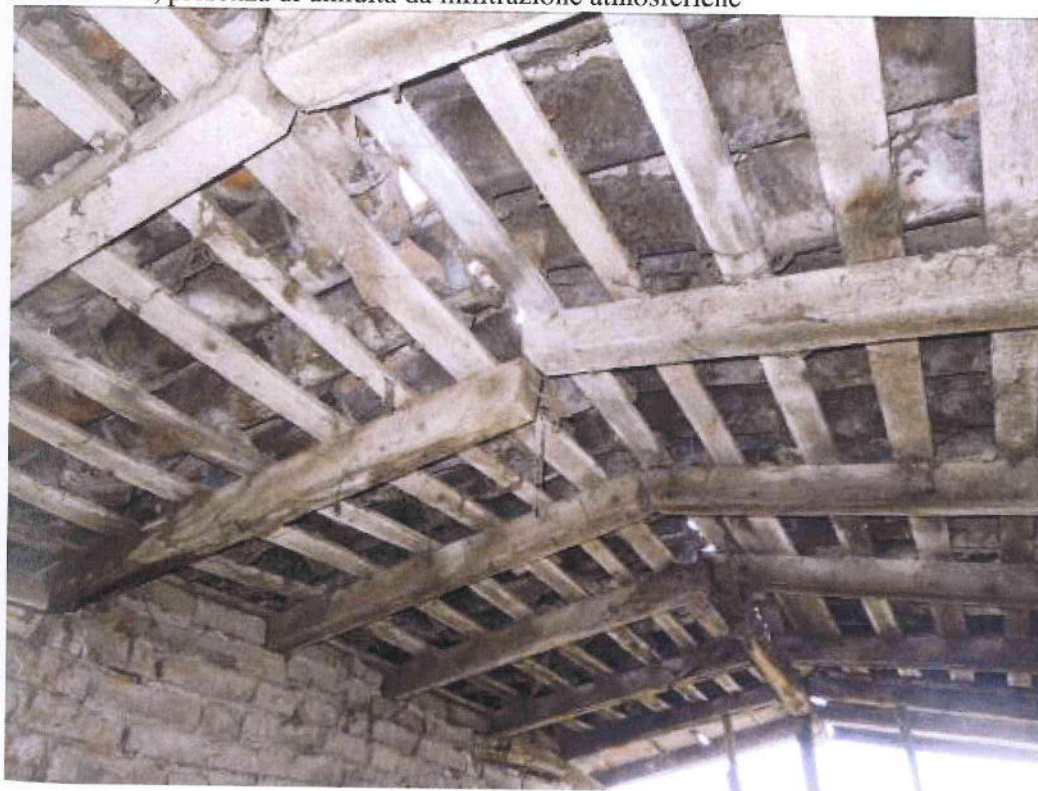
Mancanza di tavolato per la copertura che ha causato marcescenze e cedimenti di piano deformabile, presenza di umidità da infiltrazione atmosferiche, elementi in legno, sia nei solai che nel tetto, di dimensioni e stato conservativo fra i più svariati ed inaffidabili

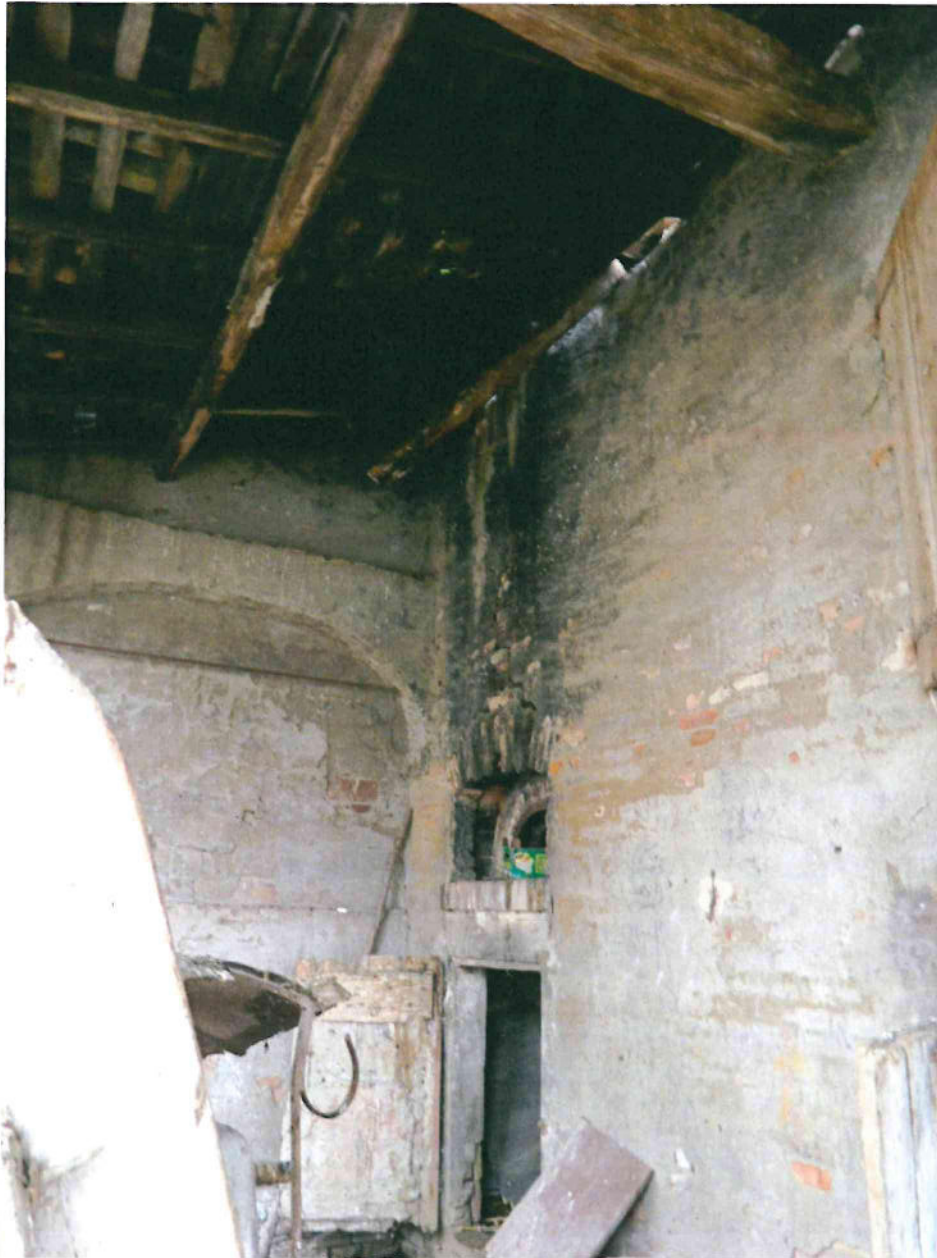
Copertura ed attacco alle pareti in muratura inesistente

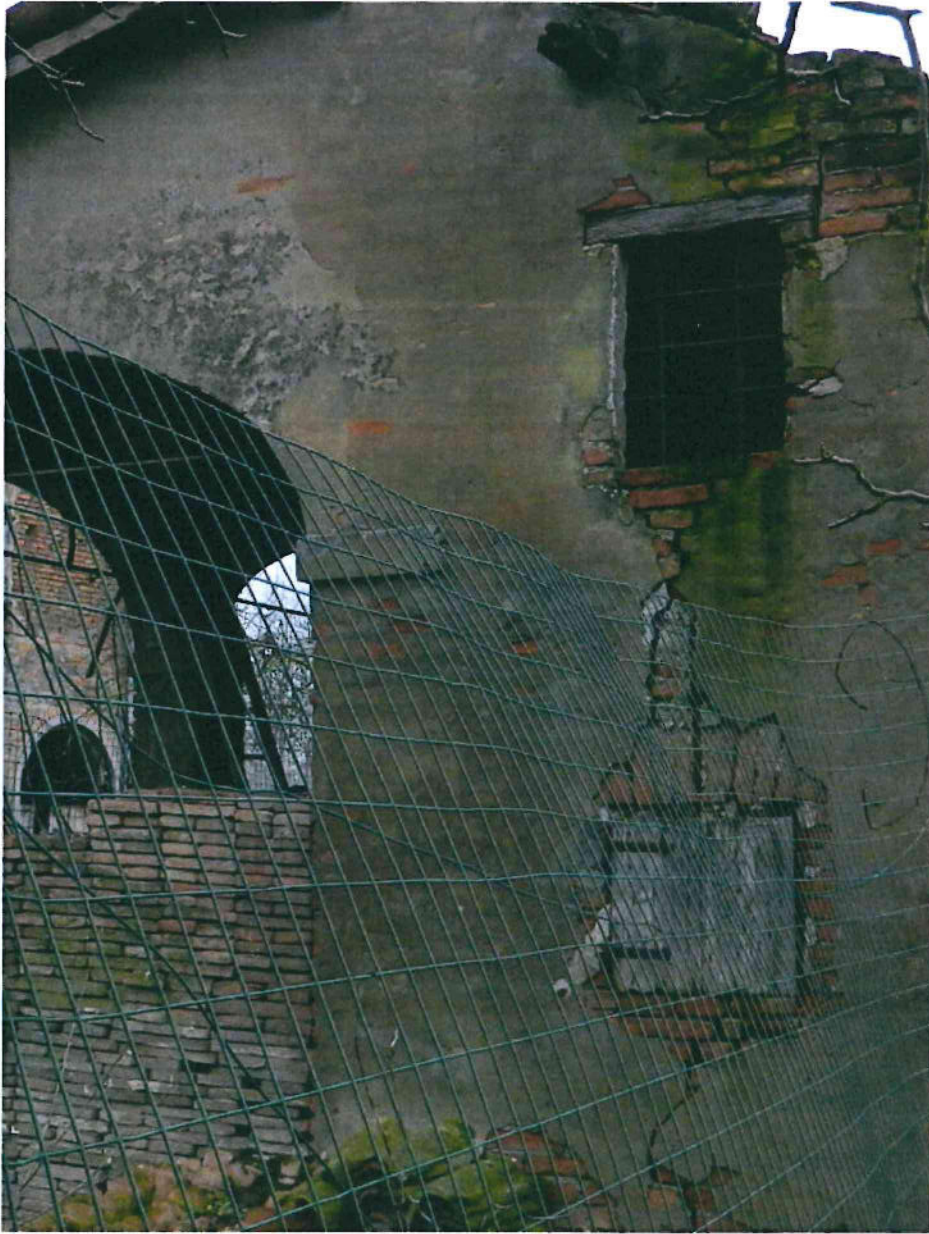
Particolare della lesione sulla parete laterale e del crollo della copertura

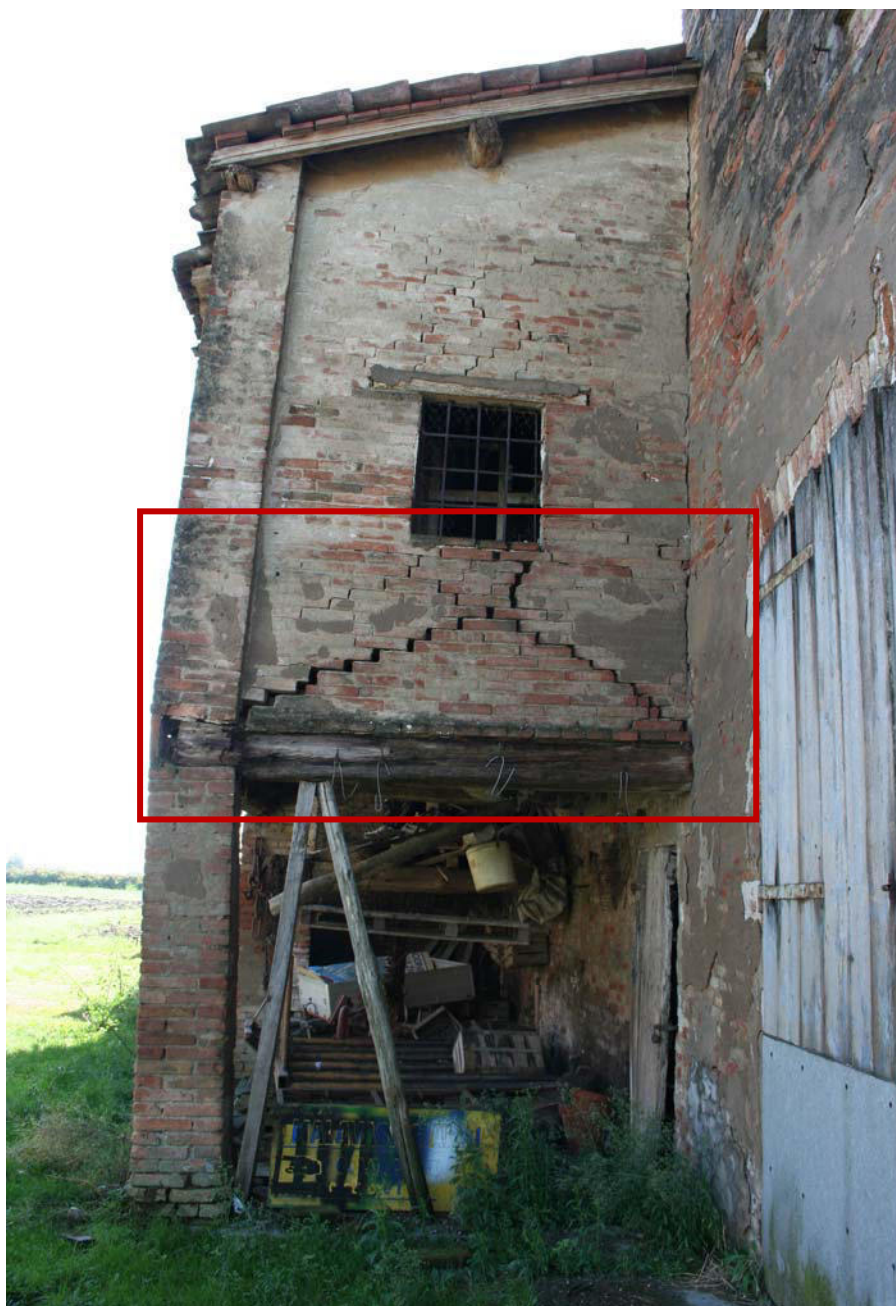
Foto 1 – porzione A - fronte nord ovest

Porzione A - struttura in procinto di crollo a causa del pesante volume posto al piano primo, in semplice appoggio su due travi in legno sostenute da due pilastri in mattoni pieni, che ha generato una spinta tale da spostare fuori asse i pilastri e la soprastante muratura, con cedimento della base del pilastro d'angolo. Tale cedimento ha provocato la lesione passante tra la trave in legno e la finestra (foto 1).

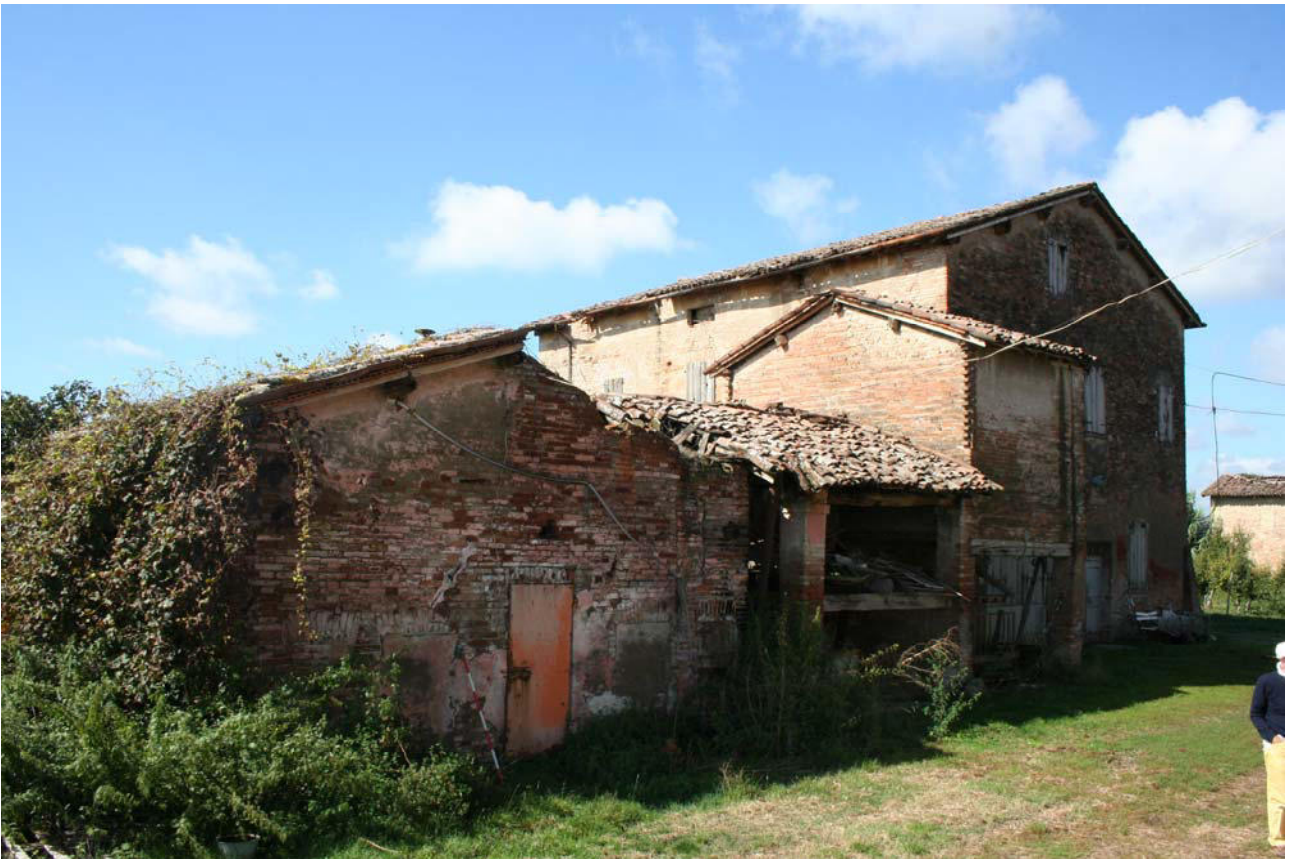
Foto 5 – corpi A,B,C - fronte sud ovest

Come emerge dalle immagini riportate, nelle strutture si sono evidenziati danni di grave entità, con lesioni significative di tipo passante nei maschi murari e crolli delle coperture e di parti strutturali. Lesioni su pareti di ampiezza anche superiore ai 2 cm.

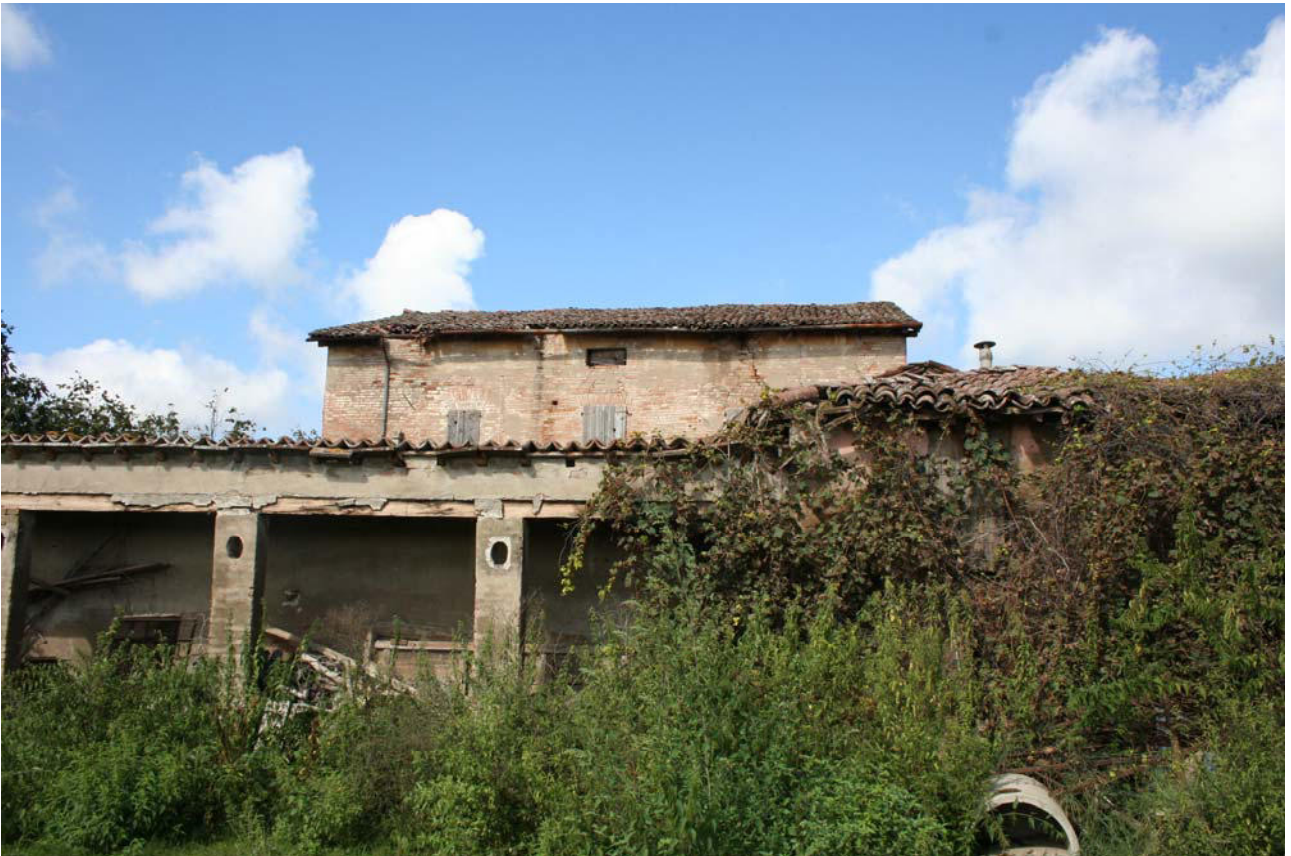
Foto 6 – porzione C - porticato esterno

Porzione C - crollo di più del 50% della copertura, di parte della muratura a due teste di facciata e di buona parte di quella laterale ad una testa, che ha compromesso l'appoggio della trave lignea di gronda della porzione B con imminente pericolo di crollo.

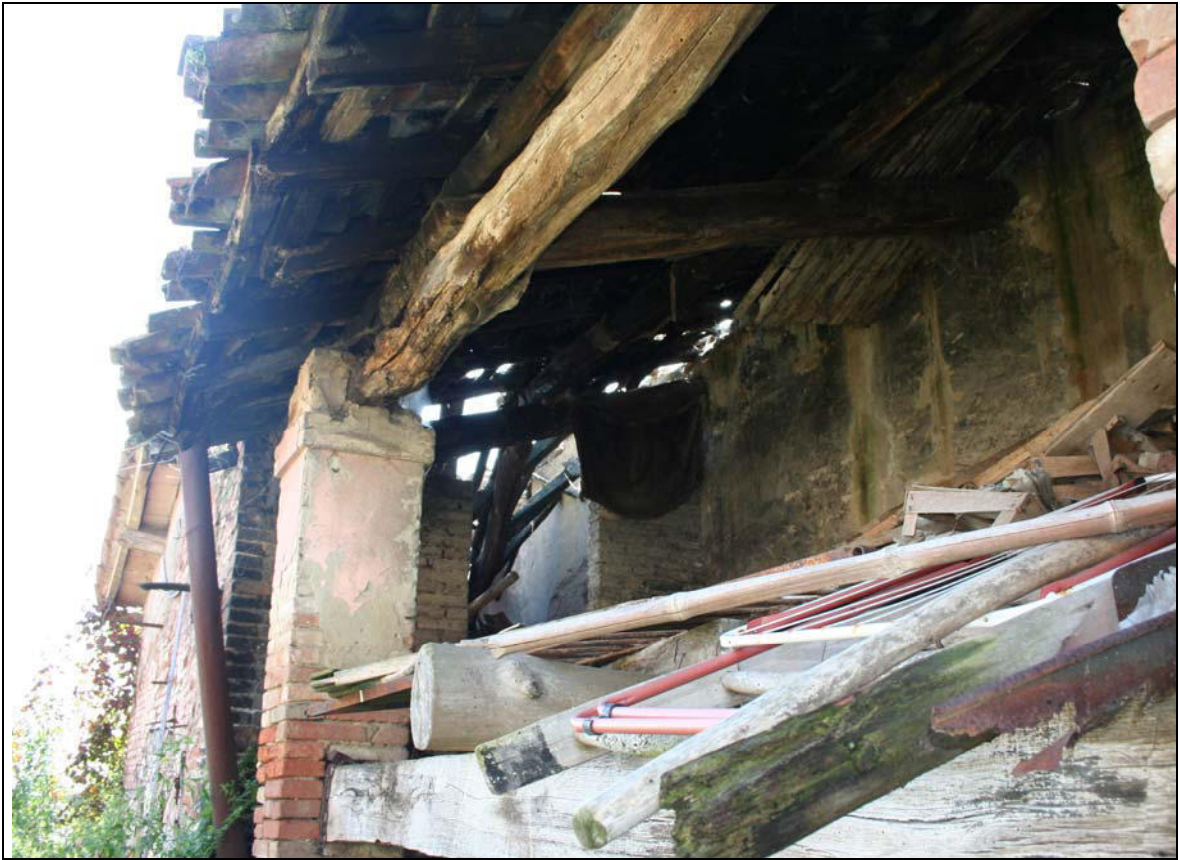
Foto n.6 particolare crollo copertura
