COMUNE DI SOLIERA
PROVINCIA DI MODENA

P.E.B.A.
Piano Eliminazione Barriere Architettoniche

SCHEDE DI RILIEVO PERCORSI URBANI

(PARTE 2)
SCHEDE DI RILIEVO - DOCUMENTAZIONE FOTOGRAFICA
stato di fatto
SOZZIGALLI-SECCHIA

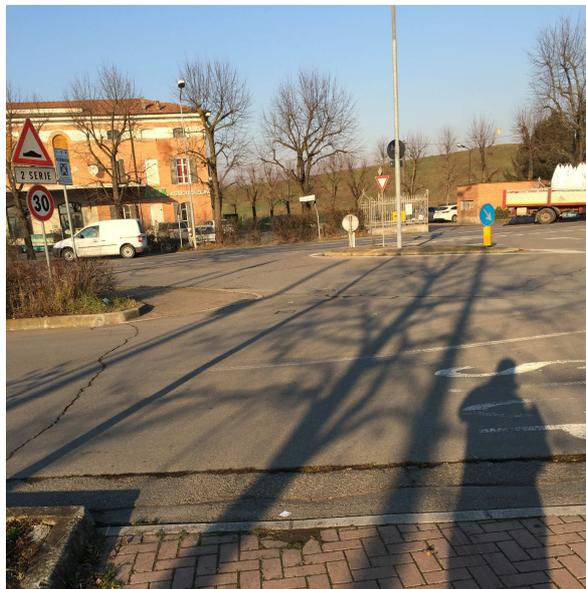
56U-01 INCROCIO VIA STRADA PROV.

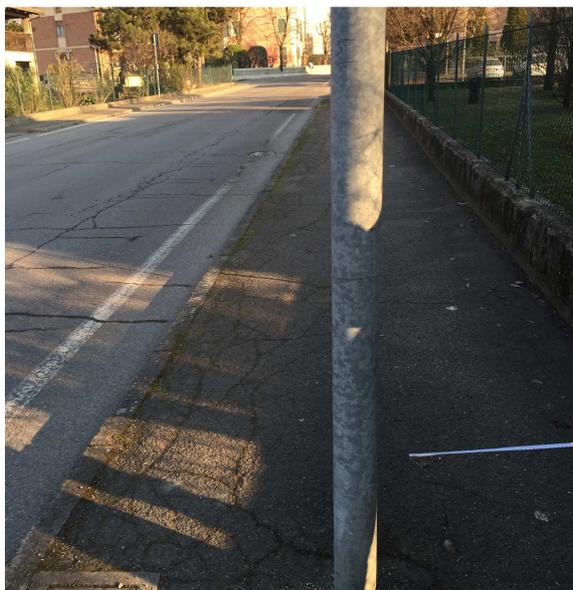
56U-03 PALO ILLUMINAZIONE

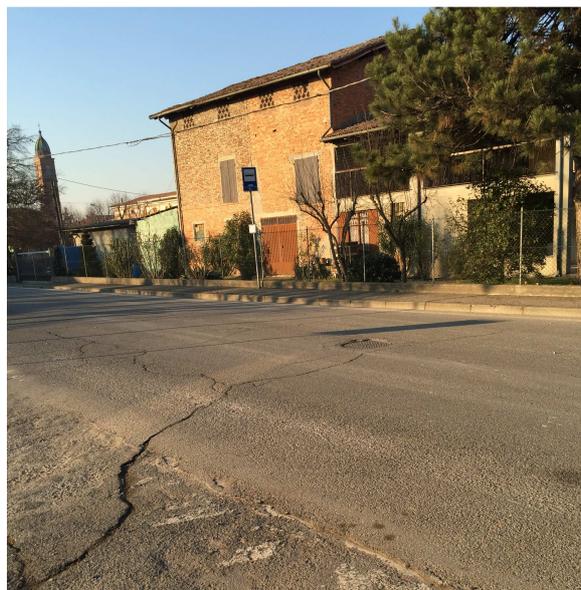
56U-04 FERMATA BUS

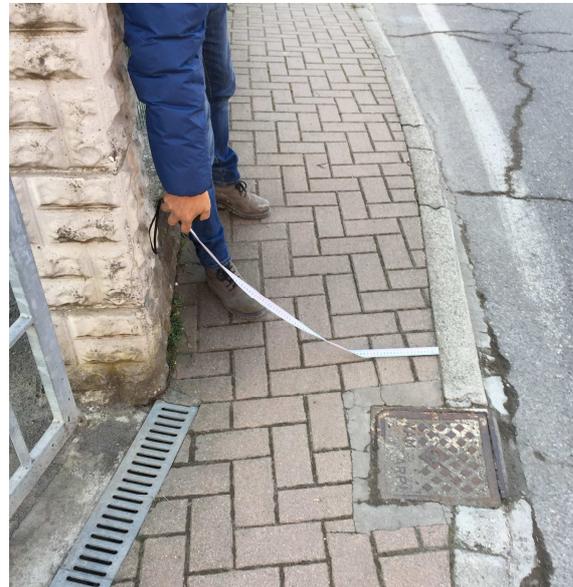
56U-10 RESTRINGIMENTO

Articolo	DESCRIZIONE	QUANTITA'		IMPORTO		
				UNITARIO	TOTALE	
INT.A.03	Realizzazione di rampe e/o scivoli inferiori all'8% nel marciapiede consentendo l'abbassamento del piano fino alla quota stradale, compreso di cordature, pavimentazioni, in pietra e/o porfido, sottofondo, ogni opera muraria, il trasporto a pubblica discarica del materiale in esubero, e comunque quant'altro necessario per dare l'opera finita a perfetta regola d'arte.	16,00	m.	100,00	€	1 600,00
INT.A.09	Spostamento di manufatti per l'alloggiamento di impinati e/o infrastrutture, con nuova collocazione. Compreso il ripristino della pavimentazione.	1,00	cad	2 400,00	€	2 400,00
INT.A.14	Realizzazione di attraversamento pedonale a livello del marciapiede con innalzamento della sede stradale, tipo dosso stradale, compresa la segnaletica verticale ed orizzontale, la pavimentazione tattile.	30,00	mq.	180,00	€	5 400,00
INT.M.03	Rifacimento pavimentazione marciapiedi con porfido. La pavimentazione del percorso pedonale deve essere antisdrucchiolevole. Eventuali differenze di livello tra gli elementi costituenti una pavimentazione devono essere contenute in	225,00	mq.	48,00	€	10 800,00

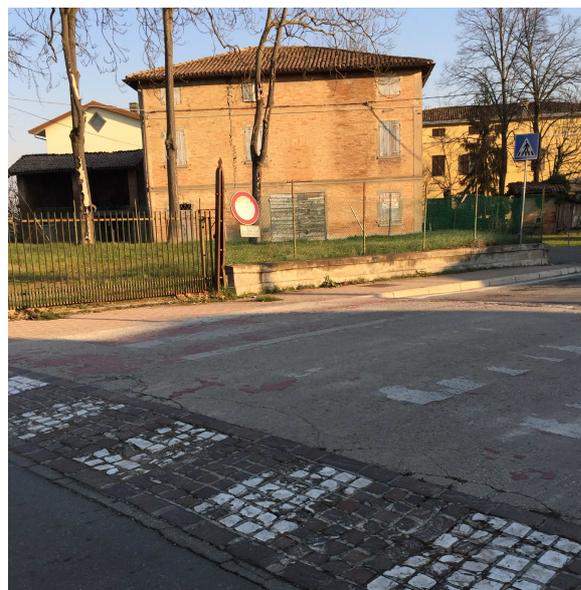
Codice	Foto	ATTRAVERSAMENTI PEDONALI	SI	NO
U56-14		Ubicazione adeguata		X
U56-15		Ci sono ostacoli		X
U56-16		La visibilità per assicurarsi l'attraversamento è:		
		buono <input type="checkbox"/> cattivo <input checked="" type="checkbox"/>		
U56-17		L'attraversamento ha segnaletica per non vedenti o ipoventi		X
U56-18		L'attraversamento è ortogonale al marciapiede	X	
U56-19		Ci sono dislivelli adeguati	X	
U56-20		C'è l'isola salvagente		X
U56-21		E' dotato di impianto semaforico		
U56-22		Il tempo di attraversamento del semaforo è adeguato		
U56-23		Nel semaforo c'è il dispositivo di chiamata		
		VALUTAZIONE	SI	NO
U56-24	56U- 12	Stato di manutenzione:		
		buono <input type="checkbox"/> cattivo <input checked="" type="checkbox"/> Le strisce pedonali sono da verniciare		
U56-25		Fruibilità da parte di tutti	X	
U56-26		Sicurezza	X	
		Note:		
		L'attraversamento fu realizzato per l'accesso alla scuola primaria ora inagibile

56U-12 ATTRAVERSAMENTO EX SCUOLE

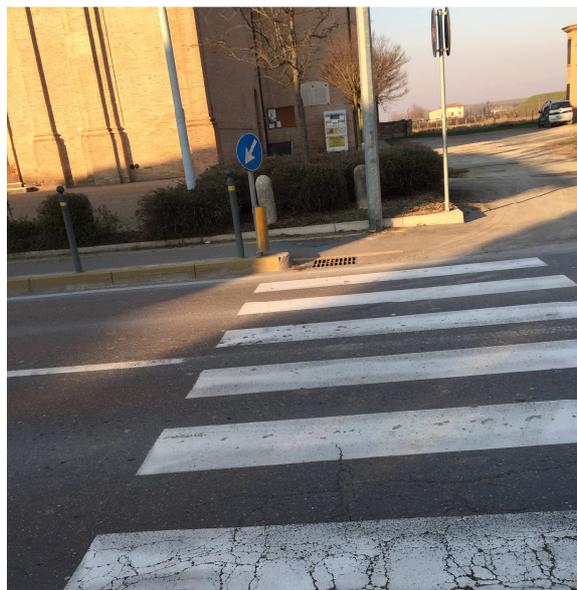
Codice	Foto	ATTRAVERSAMENTI PEDONALI	SI	NO
U57-14	57U- 4	Ubicazione adeguata	X	
U57-15		Ci sono ostacoli		X
U57-16		La visibilità per assicurarsi l'attraversamento è:		
		buono <input checked="" type="checkbox"/> cattivo <input type="checkbox"/>		
		L'attraversamento ha segnaletica per non vedenti o ipoventi		X
U57-17		L'attraversamento è ortogonale al marciapiede	X	
U57-18		Ci sono dislivelli adeguati	X	
U57-19		C'è l'isola salvagente		X
U57-20		E' dotato di impianto semaforico		X
U57-21			Il tempo di attraversamento del semaforo è adeguato	
U57-22		Nel semaforo c'è il dispositivo di chiamata		
		VALUTAZIONE	SI	NO
U57-23		Stato di manutenzione:		
		buono <input type="checkbox"/> cattivo <input checked="" type="checkbox"/> Le strisce pedonali sono da verniciare		
U57-24		Fruibilità da parte di tutti	X	
U57-25		Sicurezza	X	
		Note: L'attraversamento è privo di segnaletica orizzontale di rallentamento

57U-04 ATTRAVERSAMENTO FRONTE CHIESA

COMPUTO METRICO ESTIMATIVO DELLE OPERE DA REALIZZARE							
Articolo	DESCRIZIONE	QUANTITA'		IMPORTO			
				UNITARIO	TOTALE		
INT.A.13	Realizzazione di rallentatori ottici a bande sonore. Sono realizzati mediante l'applicazione sulla pavimentazione di almeno 4 bande trasversali di materiale retroriflettente con altezza crescente nel senso marcia e di stazionamento decrescente che creano sia un effetto ottico (per rifrangenza) sia un effetto acustico vibratorio.	15,00	mq.	27,00	€	405,00	
INT.B.03	Realizzazione e implementazione dell'illuminazione pubblica in prossimità degli attraversamenti	1,00	cad.	2 400,00	€	2 400,00

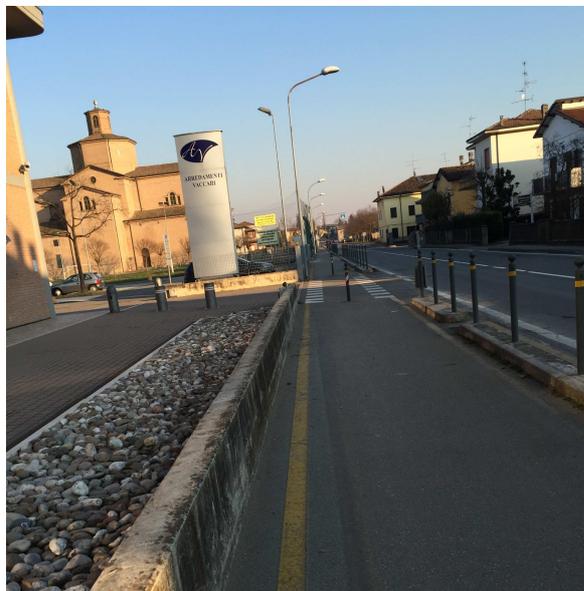
U57-13		Sicurezza				X	
		Note:					
	57U- 1	(*) Nel tratto direzione Soliera fuori da paese non ci sono marciapiedi					
	57U- 5	(**) Sul lato Chiesa c'è la pista ciclo pedonale, sul lato ooposto il marciapiede. La valutazione della scheda della pista ciclo pedonale

57U-05 PISTA CICLABILE

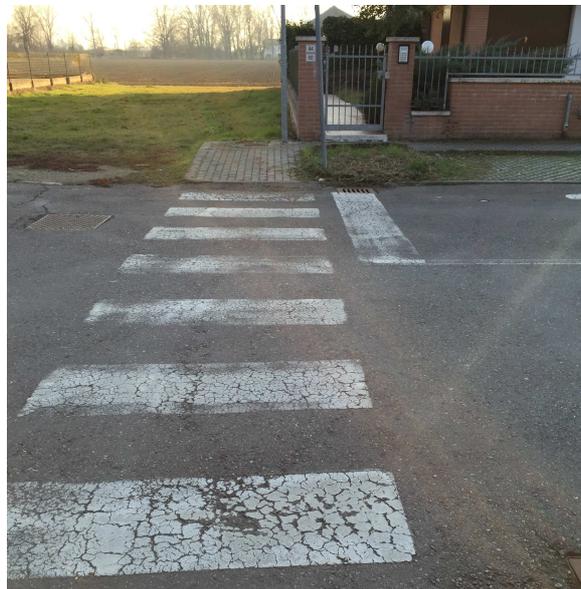
Codice	Foto	ATTRAVERSAMENTI PEDONALI	SI	NO
U58-14	58U- 2	Ubicazione adeguata	X	
U58-15		Ci sono ostacoli		X
U58-16		La visibilità per assicurarsi l'attraversamento è:		
		buono <input checked="" type="checkbox"/> cattivo <input type="checkbox"/>		
		L'attraversamento ha segnaletica per non vedenti o ipoventi		X
U58-17		L'attraversamento è ortogonale al marciapiede	X	
U58-18		Ci sono dislivelli adeguati		X
U58-19		C'è l'isola salvagente		X
U58-20		E' dotato di impianto semaforico		X
U58-21		Il tempo di attraversamento del semaforo è adeguato		
U58-22		Nel semaforo c'è il dispositivo di chiamata		
			VALUTAZIONE	SI
U58-23		Stato di manutenzione:		
		buono <input checked="" type="checkbox"/> cattivo <input type="checkbox"/>		
U58-24		Fruibilità da parte di tutti	X	
U58-25		Sicurezza	X	
		Note: L'attraversamento è utilizzato per accedere alle abitazioni a ovest della strada

58U-02 FINE MARCIAPIEDE

Articolo	DESCRIZIONE	QUANTITA'	IMPORTO		
			UNITARIO		TOTALE
INT.A.02	Realizzazione di marciapiede antisdrucchiolevole su piano sfalsato >15cm dalla sede stradale con larghezza costante 150 cm e mai inferiore a 90 cm comprese di rampe e scivoli inferiori all'8% consentendo l'abbassamento del piano fino alla quota stradale. In prossimità della rampa con cambio di direzione la larghezza del marciapiede non dovrà essere minore di 1,70 m. in modo da consentire la manovra senza occupare la rampa. Si dovrà prevedere una differenziazione cromatica dei materiali tra i piani carrabile e pedonale. Fornitura e posa di cordonature e pavimentazioni per marciapiedi, in pietra e/o porfido e/o autobloccante compreso il relativo sottofondo, ogni opera muraria, i materiali necessari, il trasporto a pubblica discarica del materiale in esubero, e comunque quant'altro necessario per dare l'opera finita a perfetta regola d'arte.	315,00	45,00	€	14 175,00

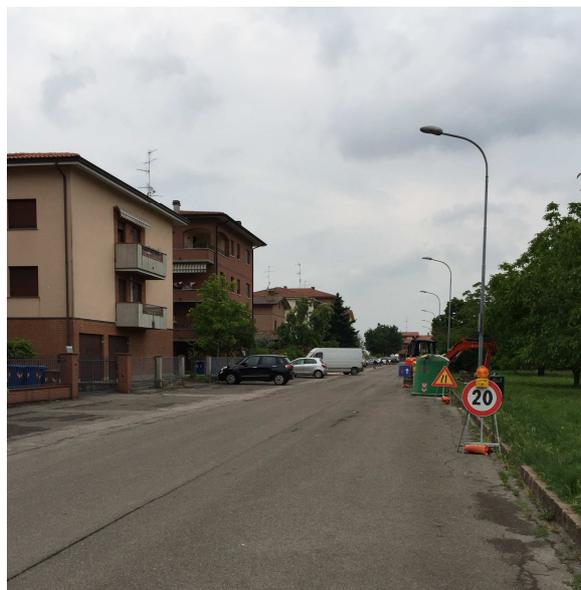
U58-13		Sicurezza				X	
	58U- 3	Note: (*) Ci sono i marciapiedi solo nel tratto nord-sud ingresso da via Carpi Ravarino, nel tratto ortogonale est-ovest è privo di marciapiedi. (**) Solo nel tratto ad Ovest il marciapiede è percorribile senza scalini eo salti di quota

58U-04 TRATTO SENZA MARCIAPIEDI

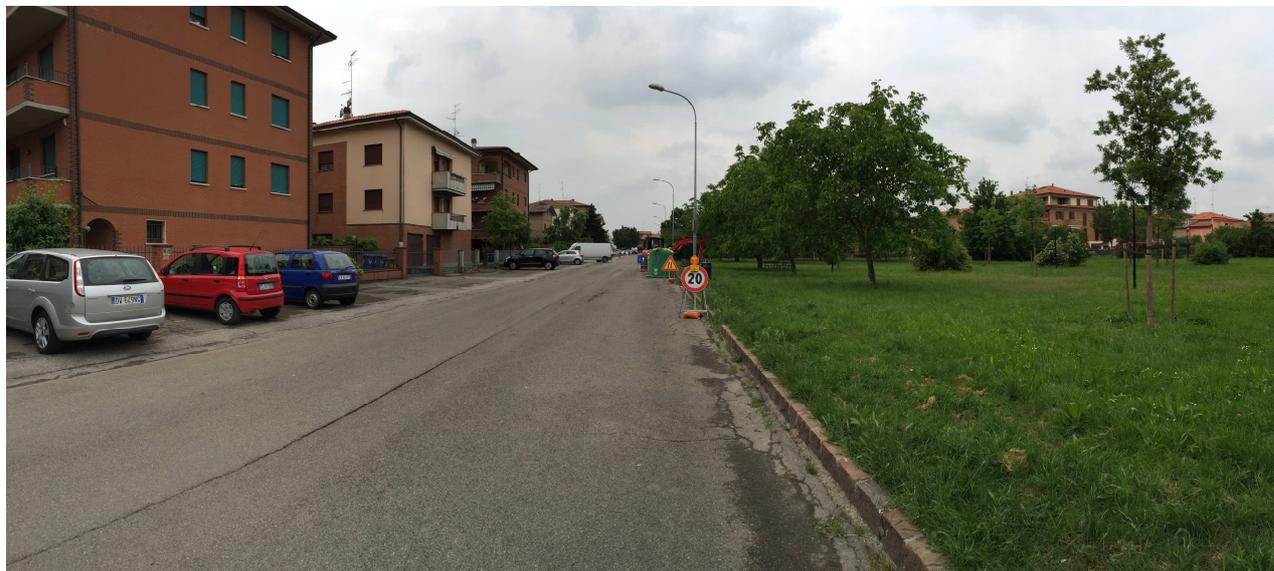
58U-05 ACCESSIBILITA' PARCO NON CONSENTITA AI PORTATORI DI HANDICAP

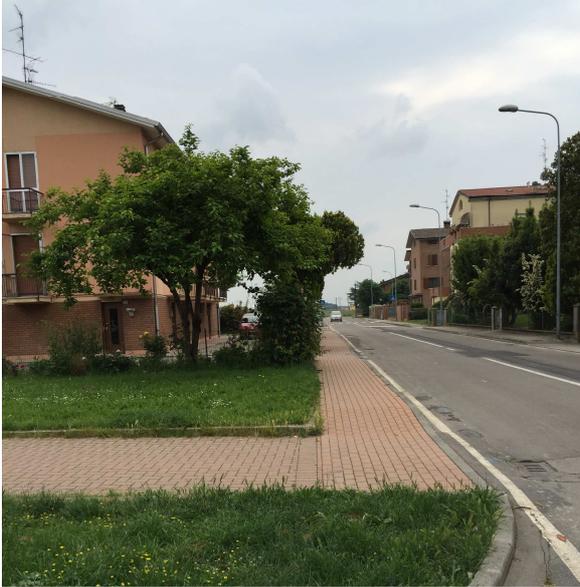
Codice	Foto	ATTRAVERSAMENTI PEDONALI	SI	NO
U59-14		Ubicazione adeguata	X	
U59-15		Ci sono ostacoli		X
U59-16		La visibilità per assicurarsi l'attraversamento è:		
		buono <input checked="" type="checkbox"/> cattivo <input type="checkbox"/>		
		L'attraversamento ha segnaletica per non vedenti o ipoventi		X
U59-17		L'attraversamento è ortogonale al marciapiede	X	
U59-18		Ci sono dislivelli adeguati		X
U59-19		C'è l'isola salvagente		X
U59-20		E' dotato di impianto semaforico		X
U59-21		Il tempo di attraversamento del semaforo è adeguato		
U59-22		Nel semaforo c'è il dispositivo di chiamata		
		VALUTAZIONE	SI	NO
U59-23		Stato di manutenzione:		
		buono <input checked="" type="checkbox"/> cattivo <input type="checkbox"/>		
U59-24		Fruibilità da parte di tutti	X	
U59-25		Sicurezza	X	
		Note:		
		L'attraversamento, in prossimità della nuova scuola primaria, è privo di illuminazione.

59U-01 MARCIAPIEDE DIREZIONE SCUOLA PRIMARIA

INT.B.03	Realizzazione e implementazione dell'illuminazione pubblica in prossimità degli attraversamenti	1,00	cad.	2 400,00	€	2 400,00

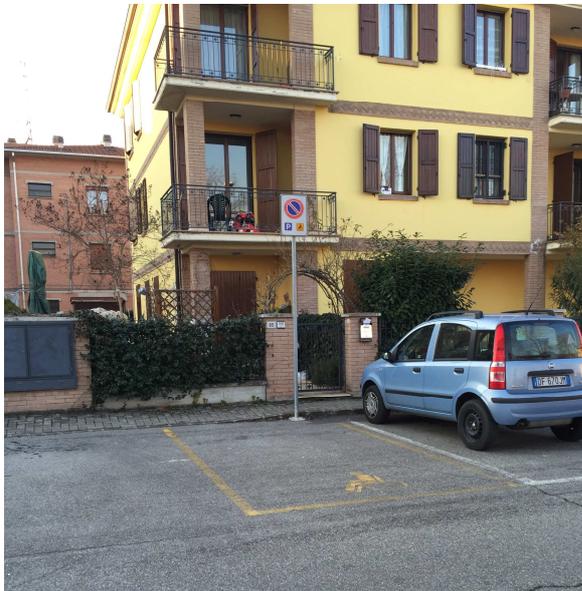
60U-05 POSTO AUTO DISABILI

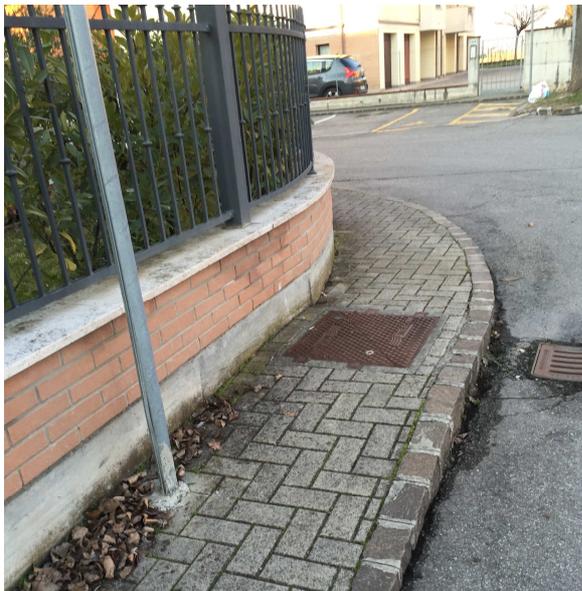
Codice	Foto	DESCRIZIONE VIABILITA'	SI	NO
U60-1		Ci sono marciapiedi lungo la viabilità (*)	X	
U60-2		su entrambi i lati <input checked="" type="checkbox"/> su un lato <input type="checkbox"/> nessuno <input type="checkbox"/>		
U60-3		Hanno larghezza adeguata	X	
U60-4		Sono percorsi pedonali e ciclabili promisqui		X
U60-5		La pavimentazione è conforme	X	
U60-6		La segnaletica sufficiente	X	
U60-7		Ci sono spazi di manovra sicuri	X	
U60-8		I dislivelli sono superabili senza accompagnatore	X	
U60-9		Ci sono evidenziazioni cromatiche nei raccordi di quota	X	
U60-10		Ci sono ostacoli sporgenti o che riducono la larghezza del percorso	X	
		VALUTAZIONE	SI	NO
U60-11		Stato di manutenzione:		
		buono <input checked="" type="checkbox"/> cattivo <input type="checkbox"/>		
U60-12		Fruibilità da parte di tutti	grado difficoltà da 1-5	5
U60-13		Sicurezza		N.B grado 5 è inaccessibile
		Note:		
		(*) I pali della luce posizionati lungo il percorso riducono il passaggio senza limitarne l'uso. Sono collocati in prossimità del cordolo del marciapiede

60U-7 PASSAGGIO STRETTO

Articolo	DESCRIZIONE	QUANTITA'		IMPORTO		
				UNITARIO	TOTALE	
INT.A.03	Realizzazione di rampe e/o scivoli inferiori all'8% nel marciapiede consentendo l'abbassamento del piano fino alla quota stradale, compreso di cordonature, pavimentazioni, in pietra e/o porfido, sottofondo, ogni opera muraria, il trasporto a pubblica discarica del materiale in esubero, e comunque quant'altro necessario per dare l'opera finita a perfetta regola d'arte.	6,75	m.	100,00	€ 675,00

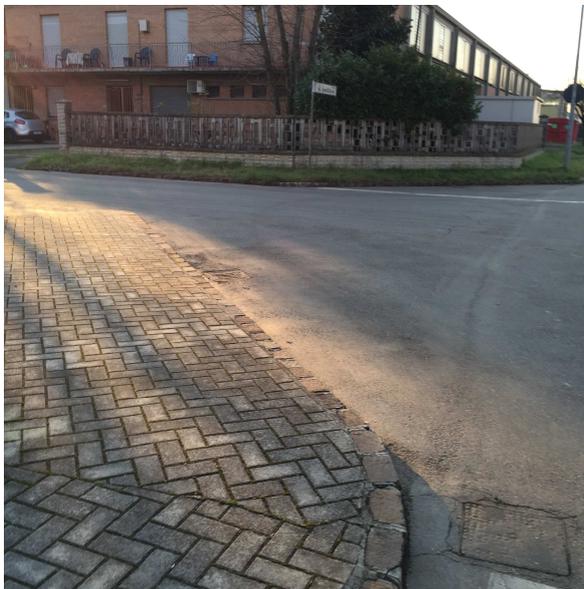
Codice	Foto	DESCRIZIONE VIABILITA'	SI	NO
U61-1		Ci sono marciapiedi lungo la viabilità (*)	X	
U61-2		su entrambi i lati <input type="checkbox"/> su un lato <input checked="" type="checkbox"/> nessuno <input type="checkbox"/>		
U61-3		Hanno larghezza adeguata	X	
U61-4		Sono percorsi pedonali e ciclabili promisqui		X
U61-5		La pavimentazione è conforme	X	
U61-6		La segnaletica sufficiente	X	
U61-7		Ci sono spazi di manovra sicuri	X	
U61-8		I dislivelli sono superabili senza accompagnatore	X	
U61-9		Ci sono evidenziazioni cromatiche nei raccordi di quota	X	
U61-10		Ci sono ostacoli sporgenti o che riducono la larghezza del percorso	X	
		VALUTAZIONE	SI	NO
U61-11		Stato di manutenzione:		
		buono <input checked="" type="checkbox"/> cattivo <input type="checkbox"/>		
U61-12		Fruibilità da parte di tutti	grado difficoltà da 1-5	5 N.B grado 5 è inaccessibile
U61-13		Sicurezza	X	
		Note:		
		La via ha un ampio marciapiede, i pali della luce posizionati lungo il percorso riducono il passaggio senza limitarne l'uso.

61U-01 MARCIAPIEDE

Articolo	DESCRIZIONE	QUANTITA'		IMPORTO		
				UNITARIO	TOTALE	
INT.A.03	Realizzazione di rampe e/o scivoli inferiori all'8% nel marciapiede consentendo l'abbassamento del piano fino alla quota stradale, compreso di cordonature, pavimentazioni, in pietra e/o porfido, sottofondo, ogni opera muraria, il trasporto a pubblica discarica del materiale in esubero, e comunque quant'altro necessario per dare l'opera finita a perfetta regola d'arte.	2,25	m.	100,00	€ 225,00

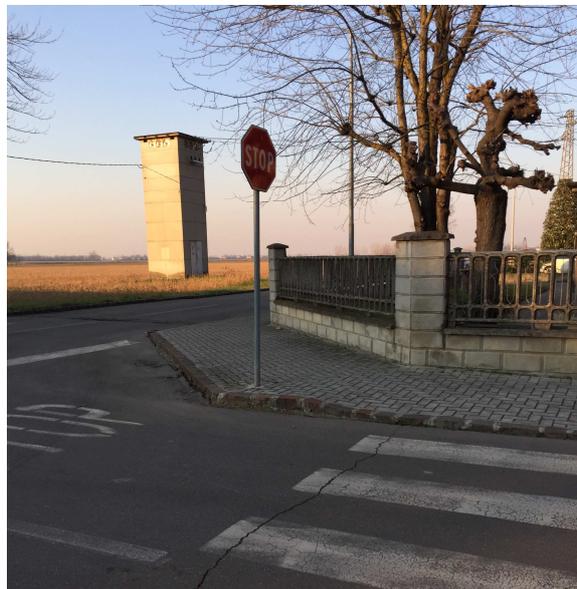
61U-02 ATTRAVERSAMENTO VIA CAIUMI
