SCHEDA 03-Identificazione immobile:

Via Gambisa 325

Foglio 21, mappale 75

Stato dell'arte post sisma:

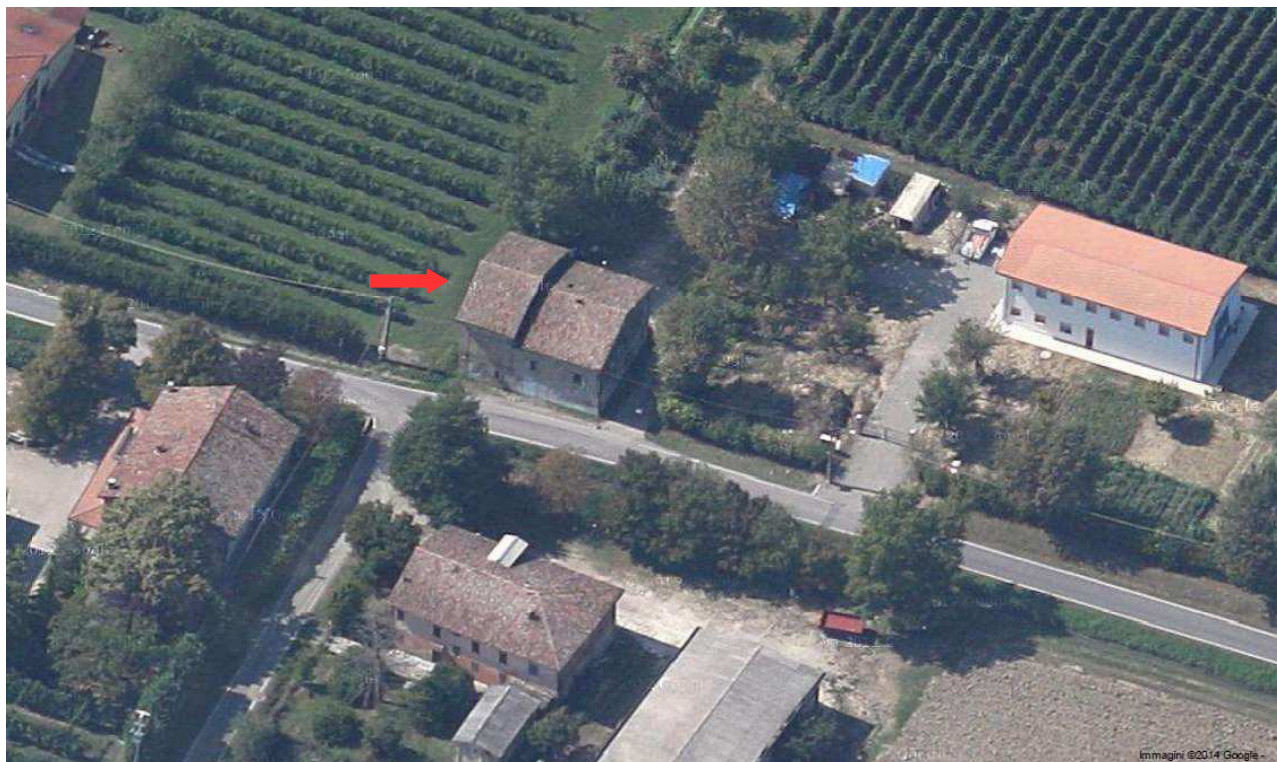
Esso si presenta con una porzione originariamente abitativa verso nord ed una porzione ad uso stalla fienile verso sud, con copertura a due falde in posizione più elevata di quella insistente sulla residenza. Sul prospetto ovest è presente un'ampia apertura ad arco ribassato che conduce all'androne, elemento di connessione tra la residenza e la stalla. Il paramento esterno in muratura era stato intonacato.

Vista del fabbricato da nord est (Fonte Google maps)

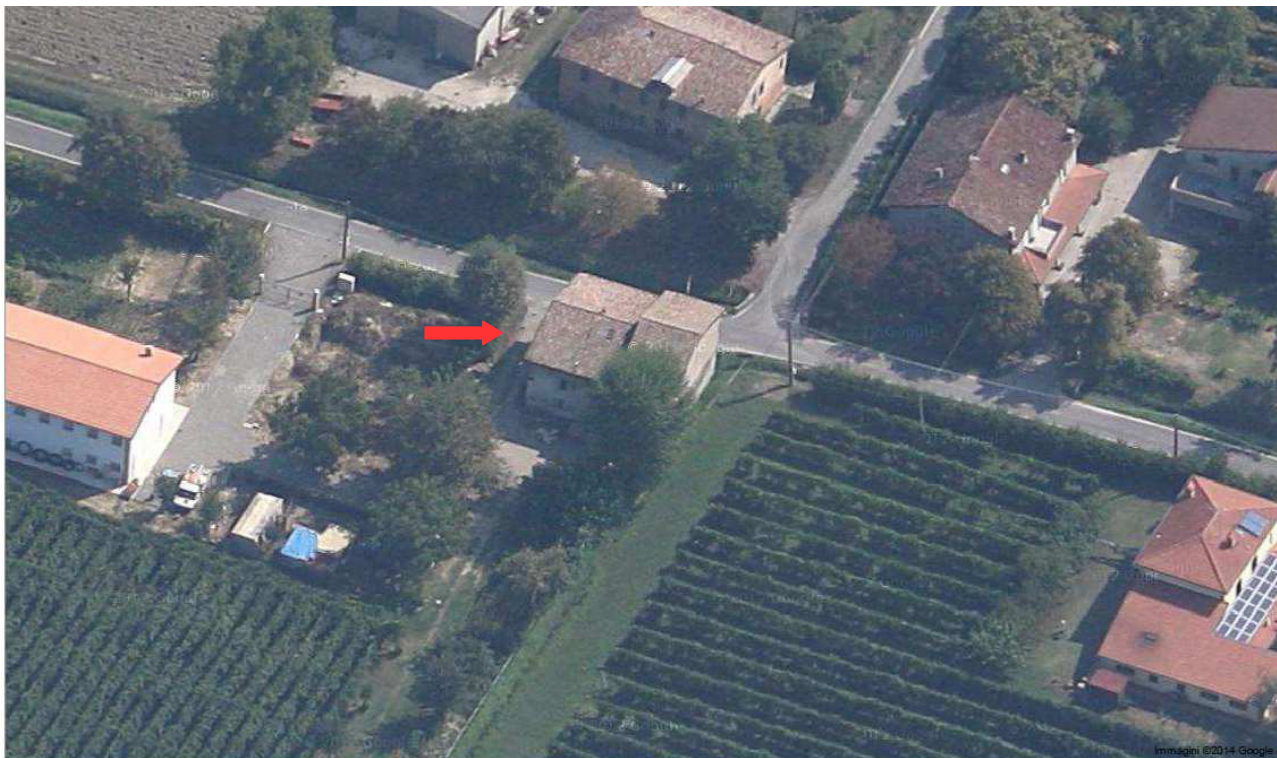
Vista del fabbricato da sud ovest (Fonte Google maps)

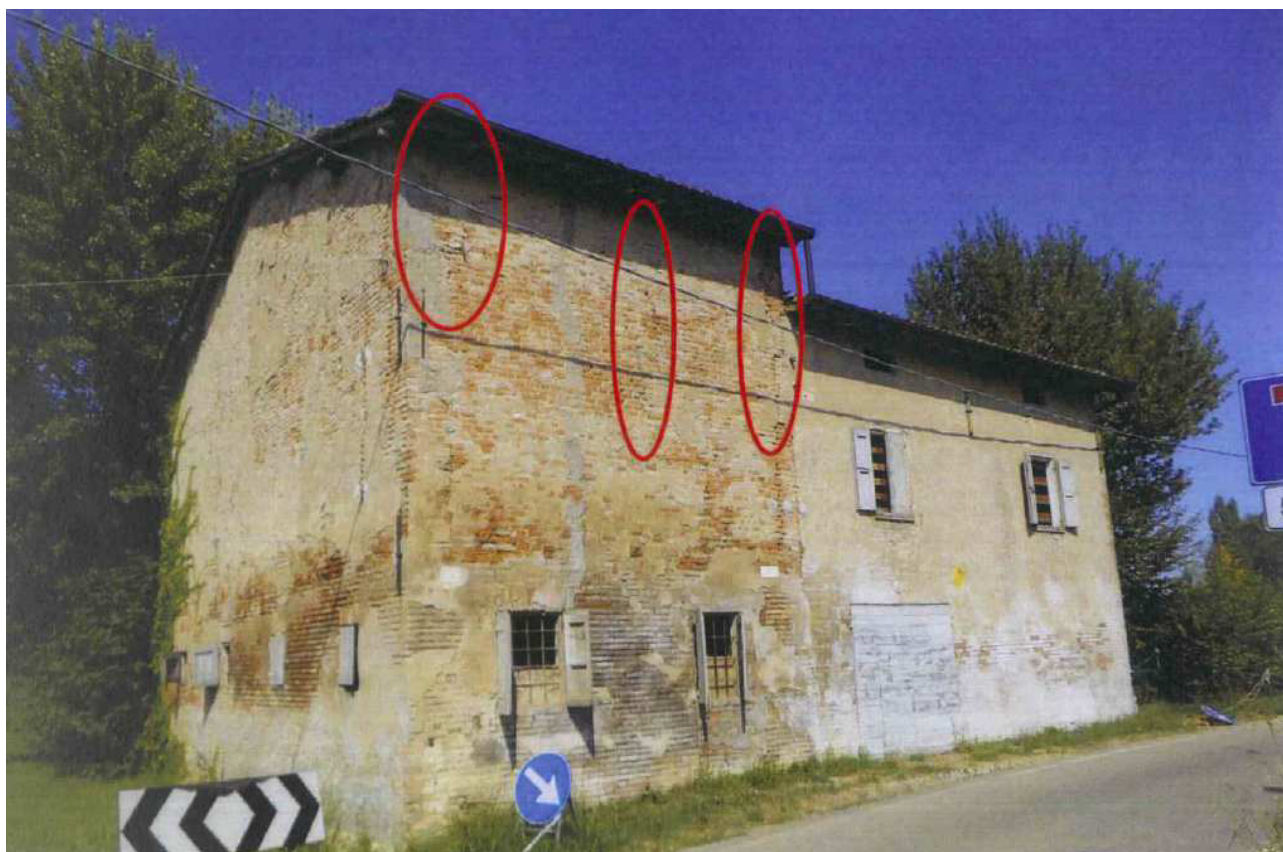
A seguito degli eventi sismici del 20 e 29 maggio 2012, l'immobile, utilizzato come deposito agricolo, è stato oggetto di sopralluogo da parte delle squadre Aedes in data 22.06.2012 che hanno riscontrato un danno di entità E. In data 19.07.2012 prot. n. 806 è stata emessa ordinanza di inagibilità n.194/2012.

Nella perizia asseverata presentata in data 21/12/2013, di cui al prot. 17468, il tecnico “*dichiara che, nella fattispecie sia necessario revisionare i vincoli stabiliti dalla pianificazione ascritti e disciplinati ai fabbricati in oggetto in quanto il pregiudizio strutturale e tipologico funzionale documentato prodotto dal sisma non consentono il recupero degli edifici se non attraverso la completa demolizione e ricostruzione degli stessi*”. Nella documentazione presentata egli dichiara un livello operativo E2.

Documentazione fotografica: Angolo sud est (2013)

L'immobile potrà essere ricostruito secondo le disposizioni della L.R. 16/2012, delle ordinanze commissariali nonché di quanto disposto dal Piano della Ricostruzione e degli indirizzi di cui alle Linee Guida della Regione Emilia Romagna "Paesaggi da Ricostruire", secondo le modalità del Permesso di Costruire Convenzionato, così come disciplinato all'art.3 del presente PdR.

Ai sensi della L.R. 16/2012, art. 4, comma 7, l'intervento di ricostruzione deve avvenire al di fuori della fascia di rispetto stradale, osservando le distanze minime tra edifici e dai confini e secondo lo schema planimetrico delle corti rurali tipiche del paesaggio agrario della bassa modenese. Nel rispetto del medesimo comma, è fatta salva la possibilità di procedere alla ricostruzione dell'edificio originario, nel rispetto della sagoma, del volume e del sedime originari, qualora l'applicazione di tali disposizioni comporti l'impossibilità alla ricostruzione dell'immobile.

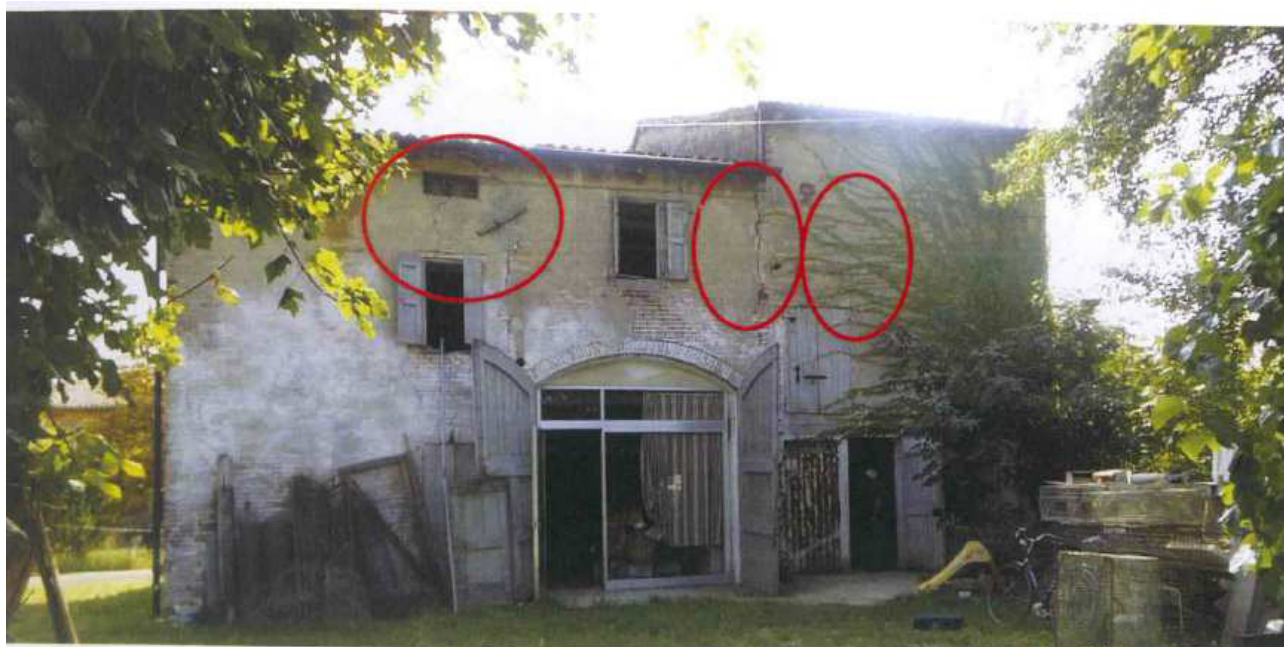
Documentazione fotografica: Prospetto ovest (2013)

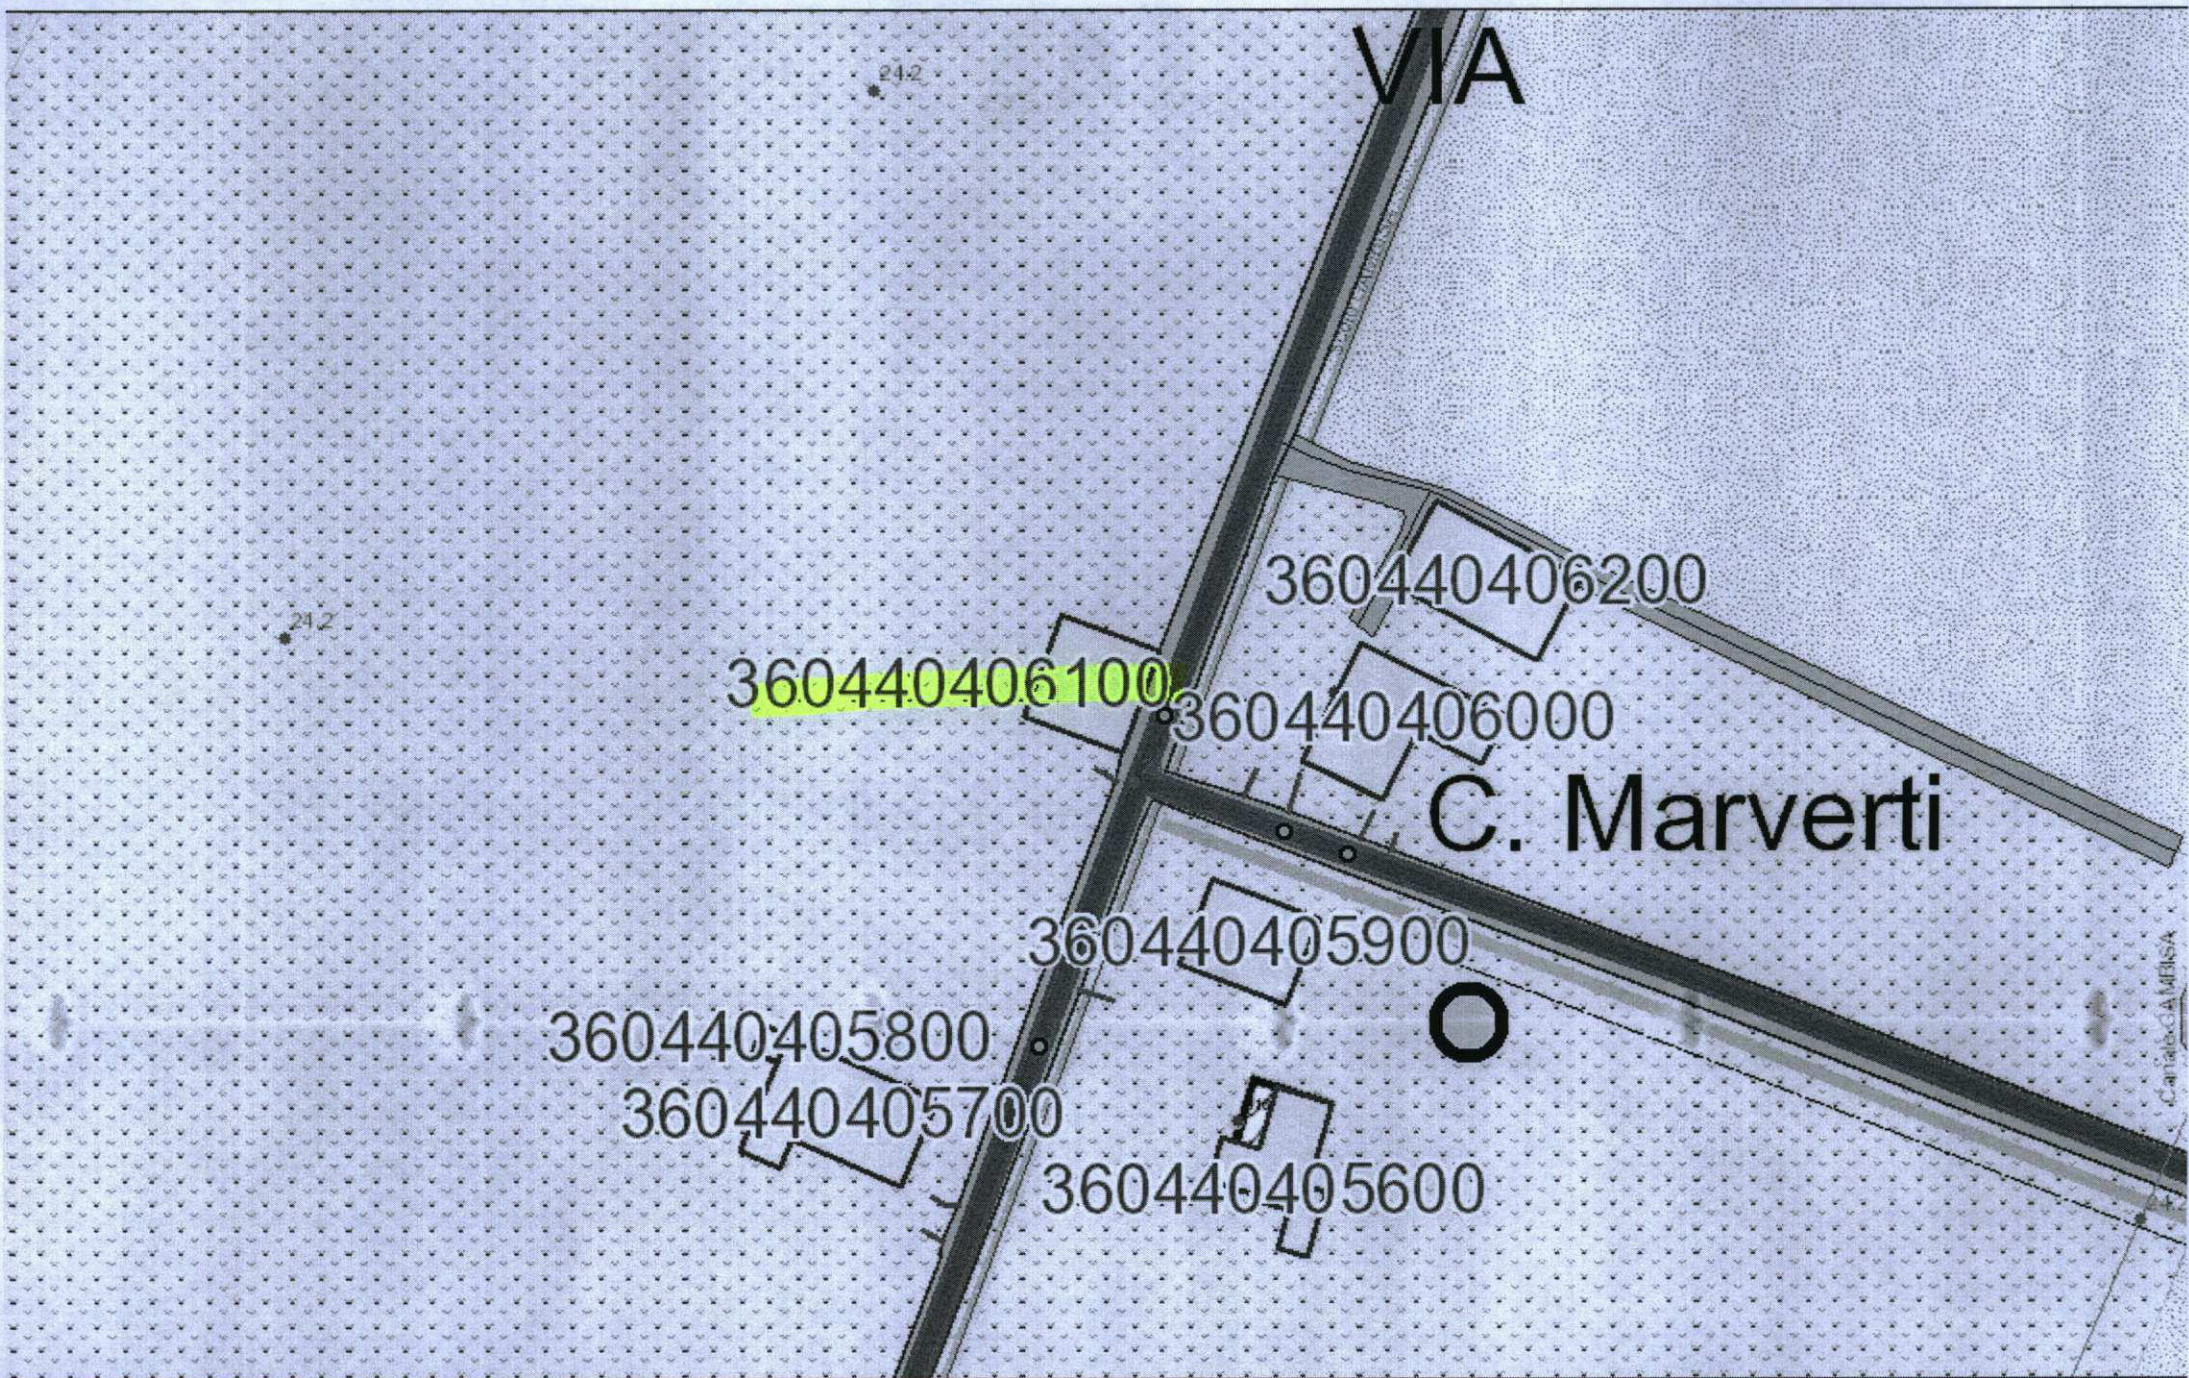
Argomento	Annotazioni	Foto d'insieme dell'edificio	spilla
	<u>EDIFICIO UTILIZZATO COME DEPOSITO CON EVIDENTI CARICHE STRUTTORALI E DANNI PREESISTENTI AGGRAVATI DAL SISMA</u>

inoltre che i proprietari summenzionati, procedano ad un urgente intervento di ripristino delle condizioni di stabilità dei locali stessi, riconducendo l'edificio alle norme di sicurezza per la funzione che esplica,

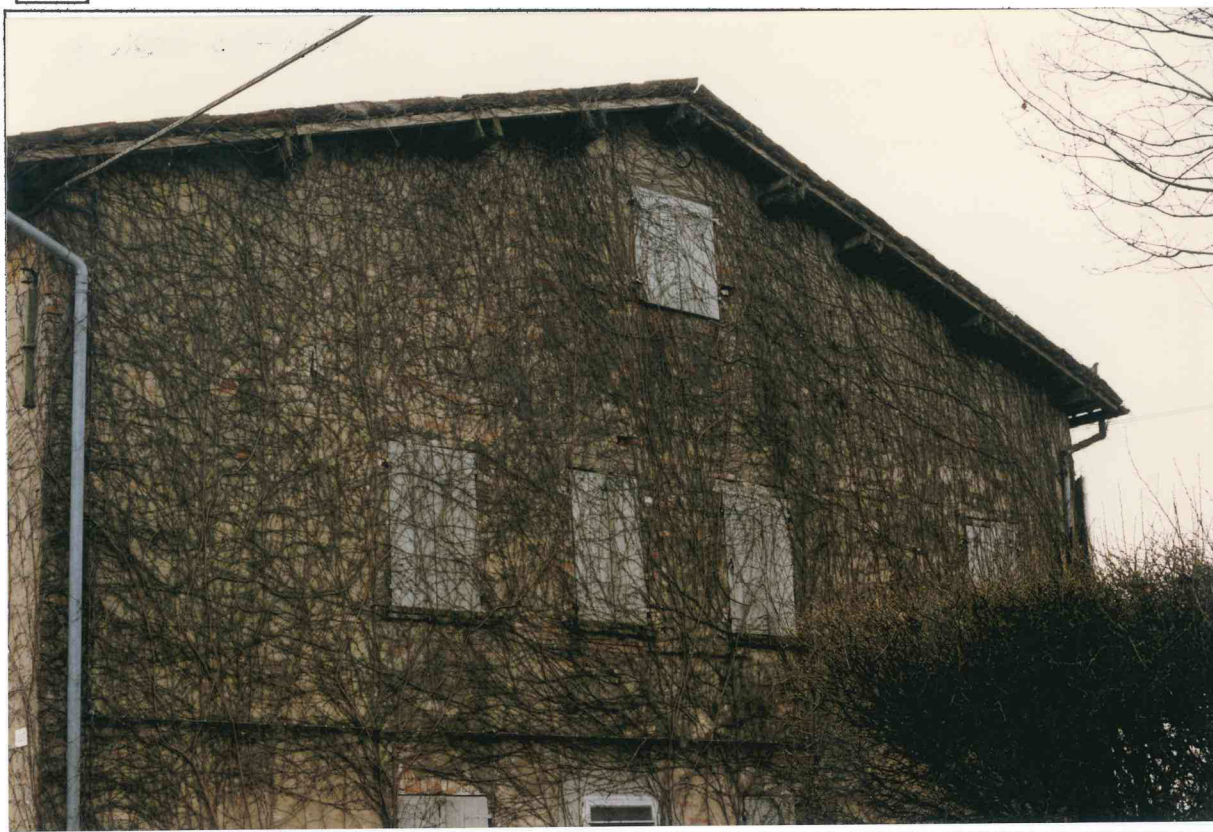
RILIEVO FOTOGRAFICO D ' INSIEME

| Abitazione rurale | <input checked="" type="checkbox"/> | AR |

| Edificio singolo | <input checked="" type="checkbox"/> |
