**SCHEDA 12-**Identificazione immobili:

- 1 - Via Foschiera 230: Foglio 17, mappale 4; Scheda Aedes n. 29937 del 26.06.2012 con esito E;
- 2 - Via Foschiera 230: Foglio 17, mappale 3; ordinanza di inagibilità E n.25 del 29.03.2014 a seguito di verbale del 02.01.2014 del sopralluogo eseguito il 19.12.2013;
- 3 - Via Foschiera 233-235: Foglio 09, mappale 85; Scheda Aedes n. 30037 del 26.06.2012 con esito E;
- 4 - Via Foschiera s.n.c. : Foglio 16, mappale 51; Scheda Aedes n. 29948 del 26.06.2012 con esito E

Trattasi di immobili legati all'attività agricola di cui alcuni facenti parte della corte colonica storica posta sul lato sud di Via Foschiera, al civico 230, mentre altri, destinati all'attività di allevamento e macellazione posti sul lato opposto della viabilità storica.

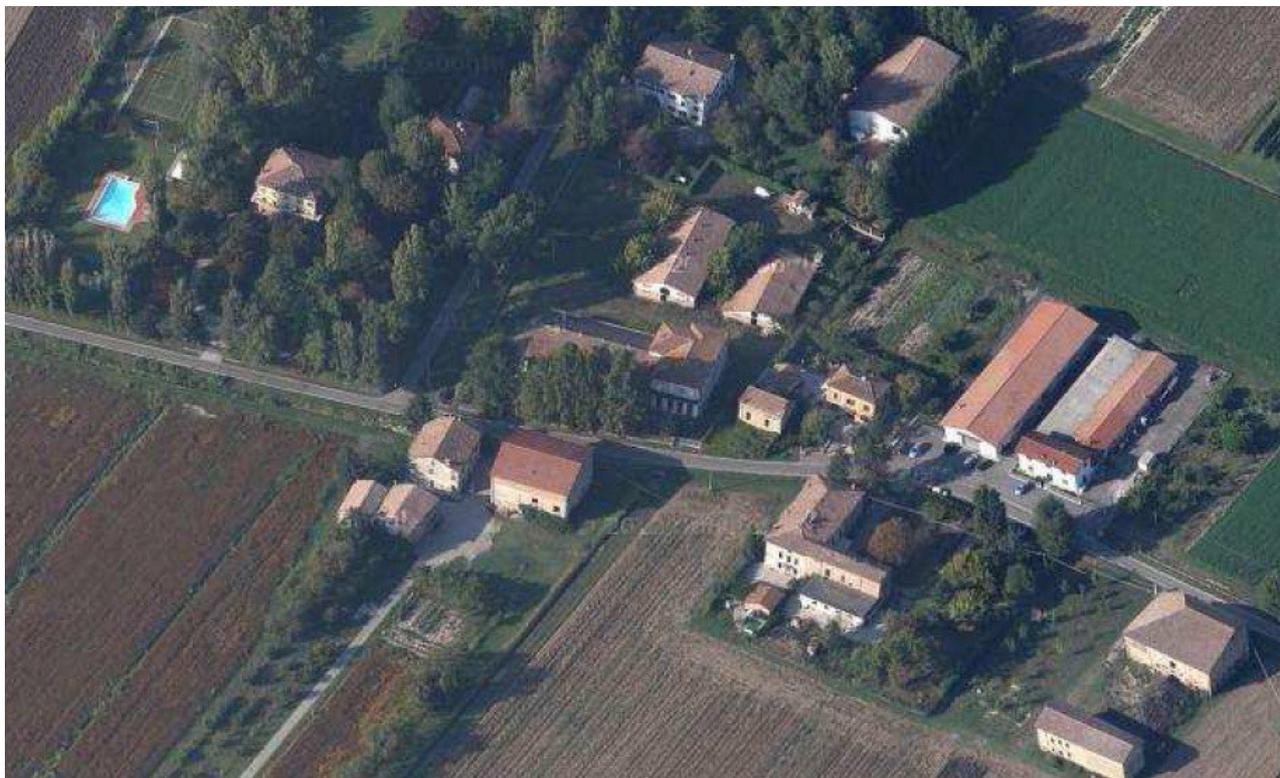
con copertura a capanna. La stalla fienile a pianta quadrangolare presenta copertura a due falde e vari rimaneggiamenti delle pareti murarie esterne.

*Vista dei fabbricati da sud est (Fonte Google maps)*

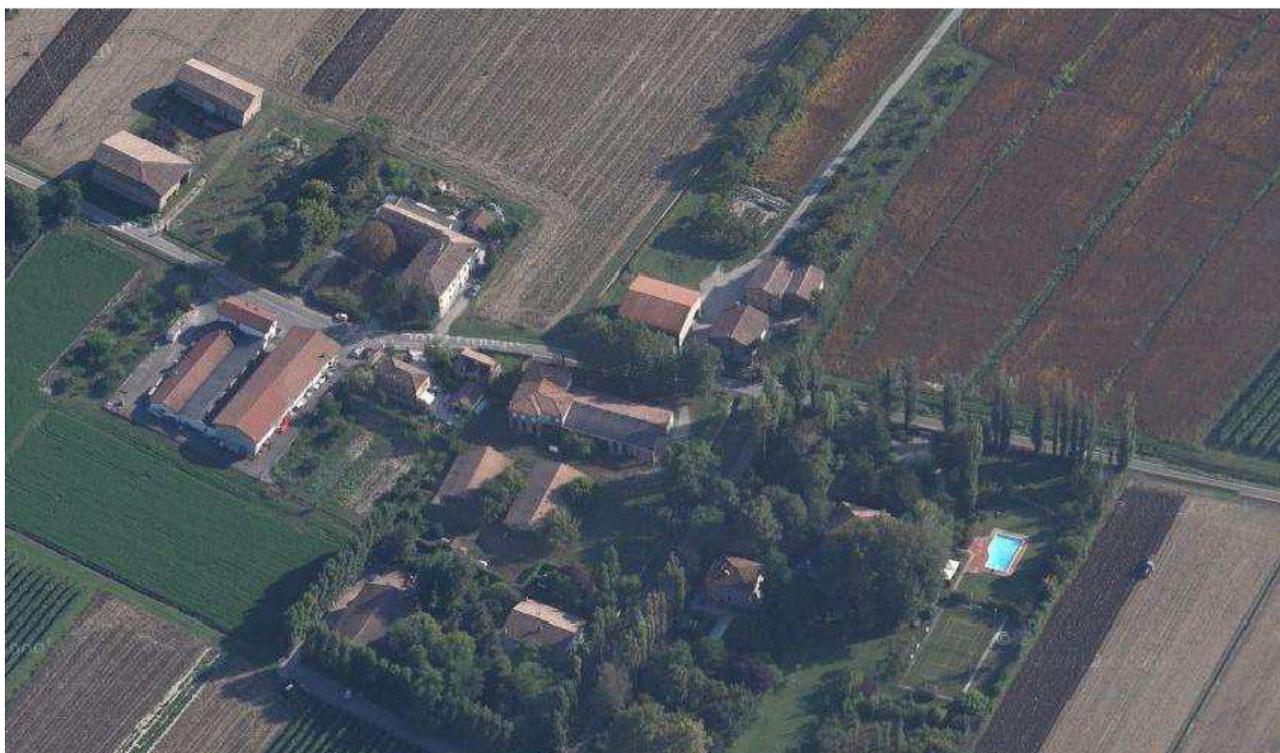
*Vista dei fabbricati da nord ovest (Fonte Google maps)*

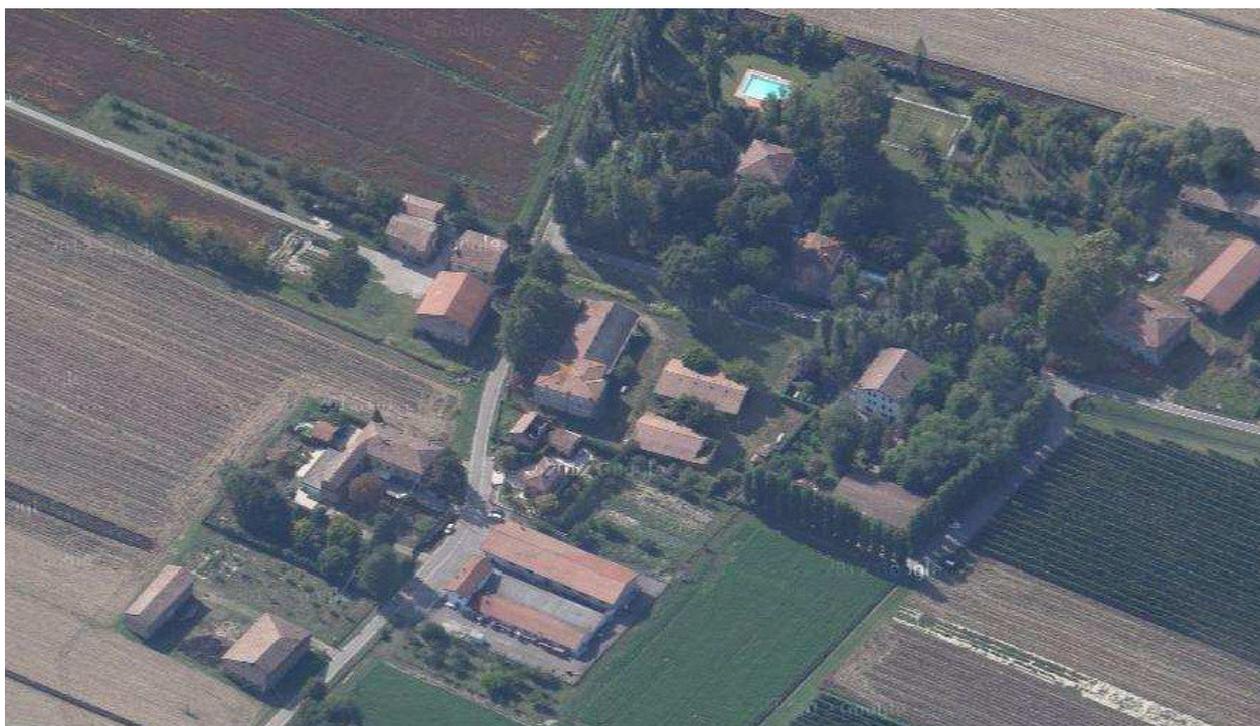
*Vista dei fabbricati da nord est (Fonte Google maps)*

L'edificio di cui al civico 233 e 235 è un ampio volume con copertura a capanna, costruito presumibilmente negli anni settanta per le esigenze dell'attività di allevamento. Non presenta alcun carattere di rilievo. Una bonifica dei suoli e dell'area, ormai abbandonata è sicuramente auspicabile.

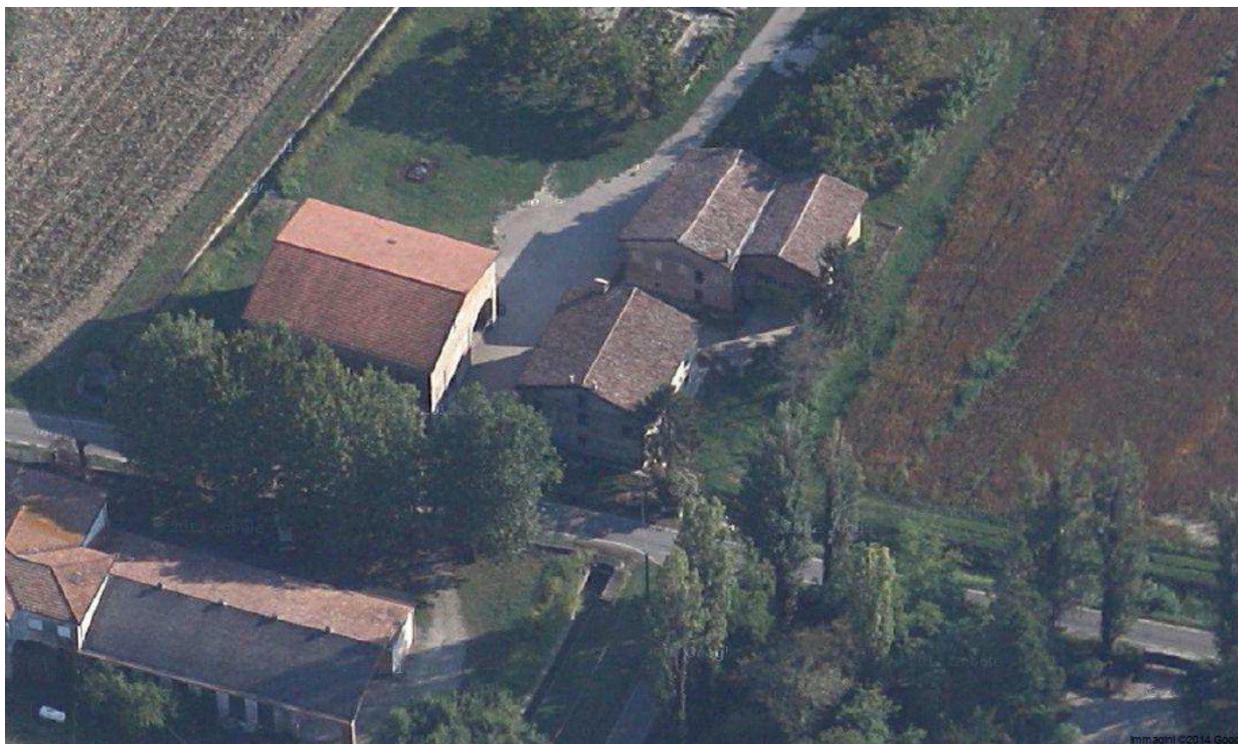
*Vista dei fabbricati della corte colonica storica da nord. (Fonte Google maps)*

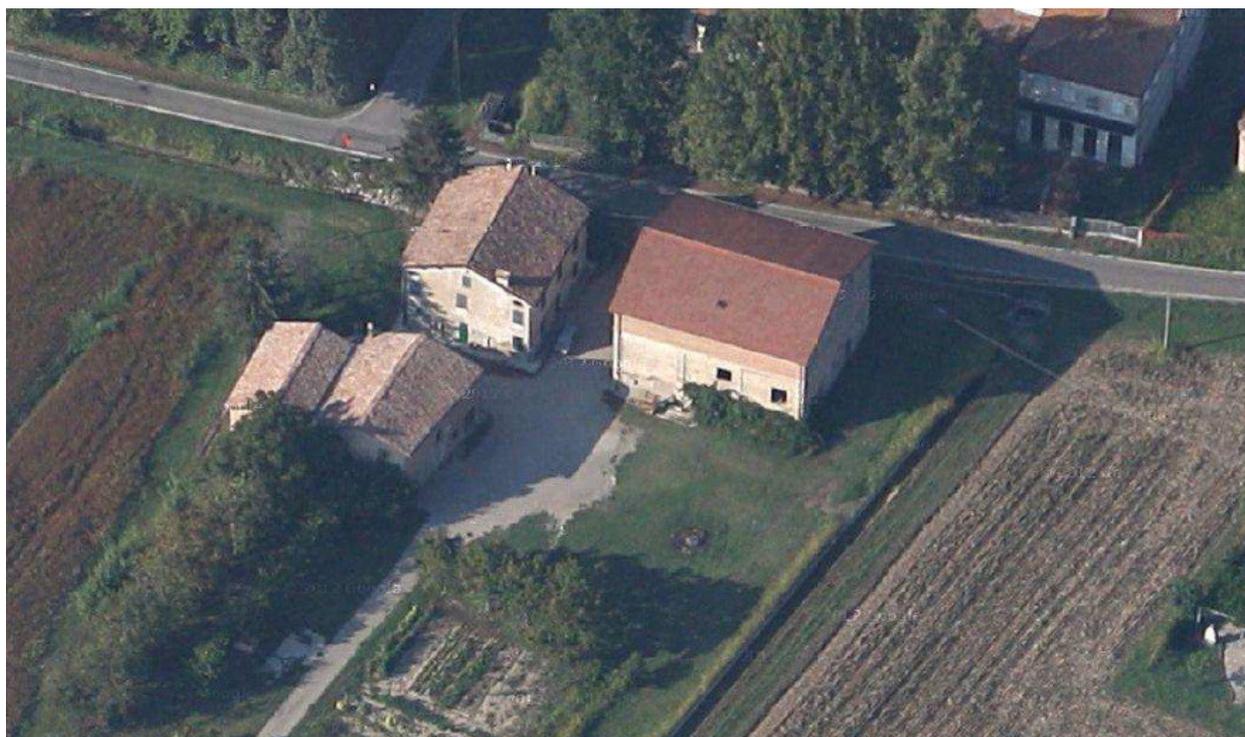
*Vista dei fabbricati della corte colonica storica da sud. A sinistra si può vedere parte del volume del macello*  
(Fonte Google maps)

Una prima testimonianza del nucleo storico si ha con la Carta Carandini, ma con certezza la corte colonica era presente nella cartografia IGM del 1893, confermata in quella successiva del 1933.

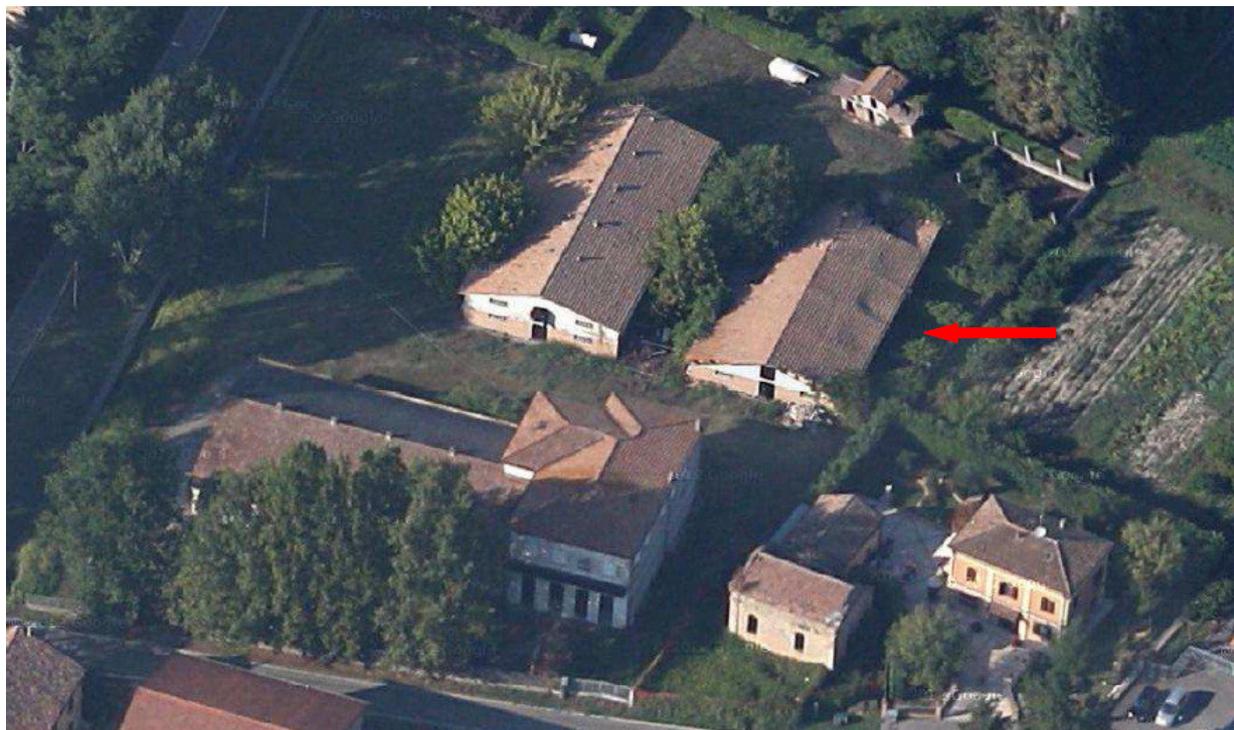
*Vista dei fabbricati ad uso allevamento e macello posti sul lato nord di Via Foschiera. Vista da sud  
(Fonte Google maps)*

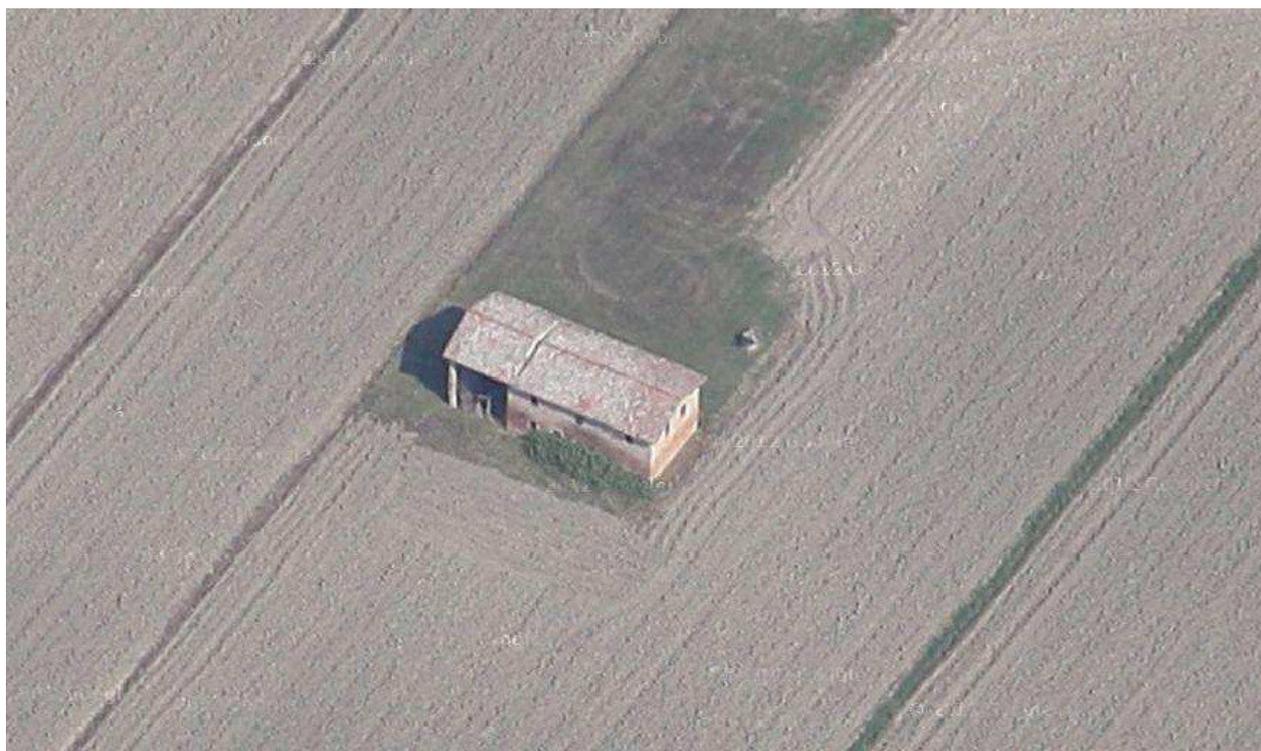
Vista dell'annesso isolato di cui al Fig. 16, mapp. 51 da Nord Ovest. (Fonte Google maps)

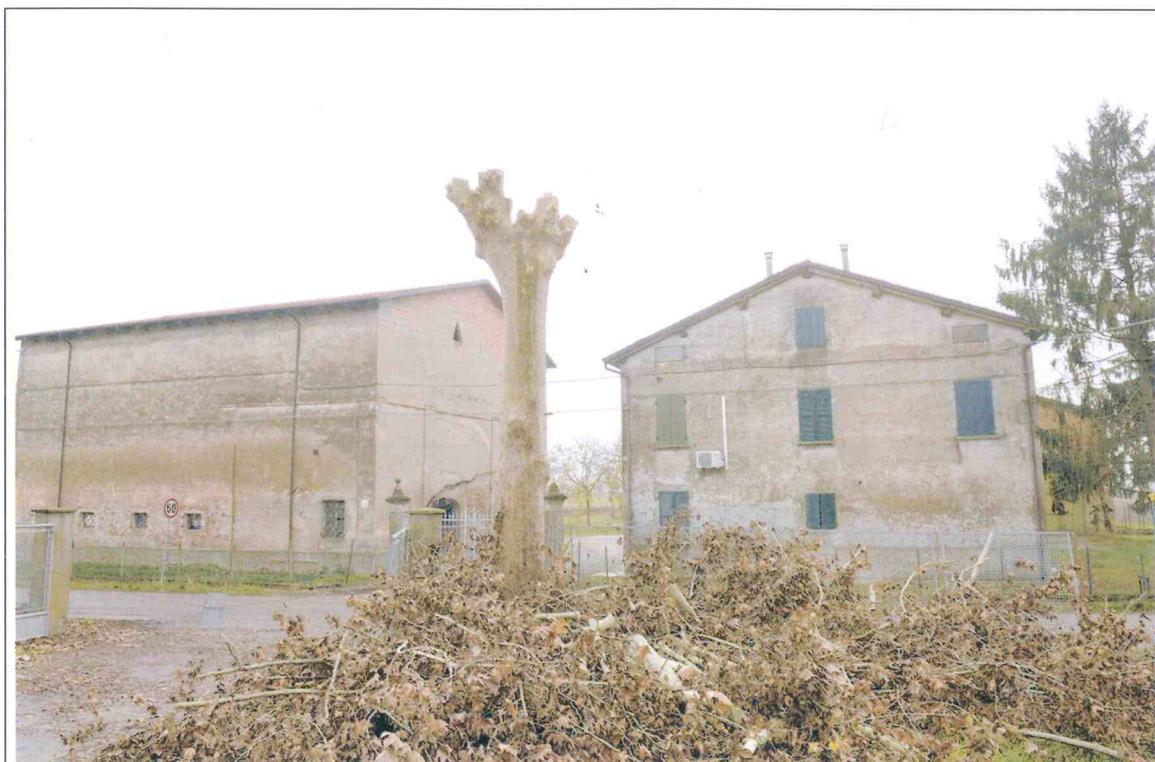
Foto n.1

ALTERAZIONE TIPOLOGICA		COMPROMISSIONE (immagine, materiale)		STATO DI CONSERVAZIONE EDILIZIA		DEGRADO	
	Assente		Assente		Cattivo	X	Generale fatiscenza
X	Leggero	X	Leggero	X	Mediocre		Crollo parziale
	Grave		Grave		Buono		Crollo totale
	Totale		Totale		Ottimo

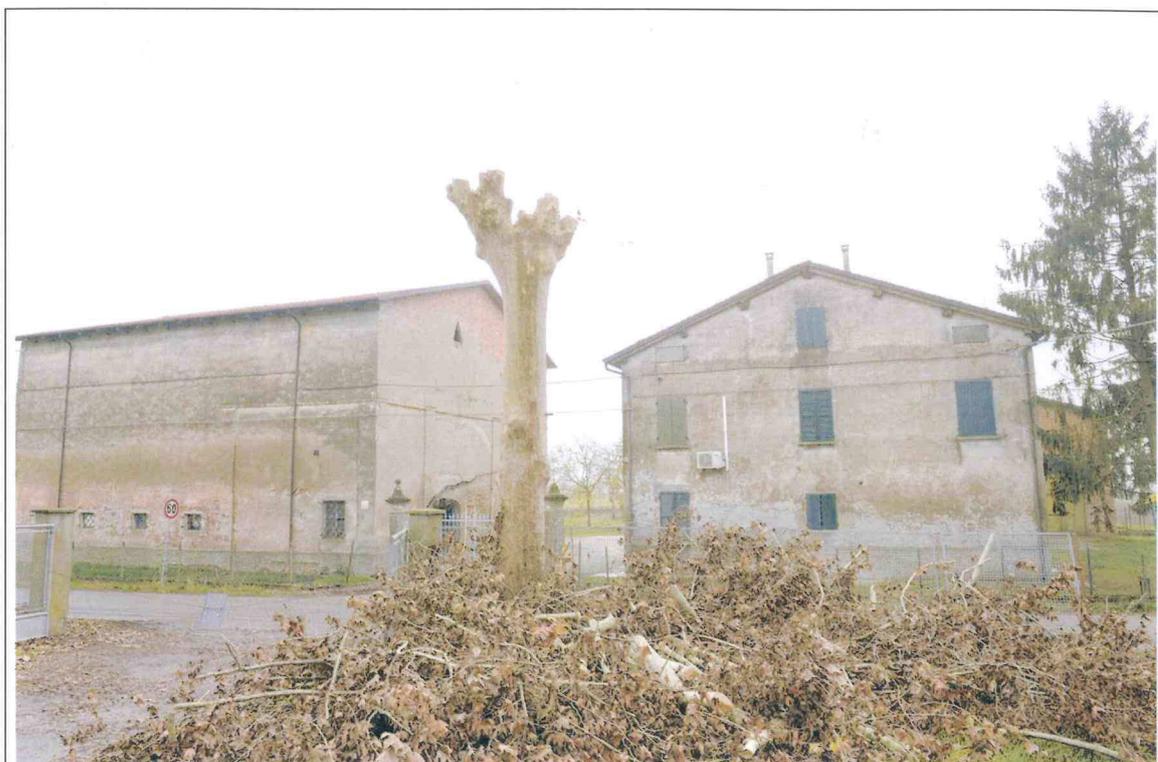
Foto n.1

ALTERAZIONE TIPOLOGICA		COMPROMISSIONE (immagine, materiale)		STATO DI CONSERVAZIONE EDILIZIA		DEGRADO	
<input type="checkbox"/>	Assente	<input type="checkbox"/>	Assente	<input checked="" type="checkbox"/>	Cattivo	<input checked="" type="checkbox"/>	Generale fatiscenza
<input type="checkbox"/>	Leggero	<input type="checkbox"/>	Leggero	<input type="checkbox"/>	Mediocre	<input type="checkbox"/>	Crollo parziale
<input type="checkbox"/>	Grave	<input checked="" type="checkbox"/>	Grave	<input type="checkbox"/>	Buono	<input type="checkbox"/>	Crollo totale
<input checked="" type="checkbox"/>	Totale	<input type="checkbox"/>	Totale	<input type="checkbox"/>	Ottimo	<input type="checkbox"/>

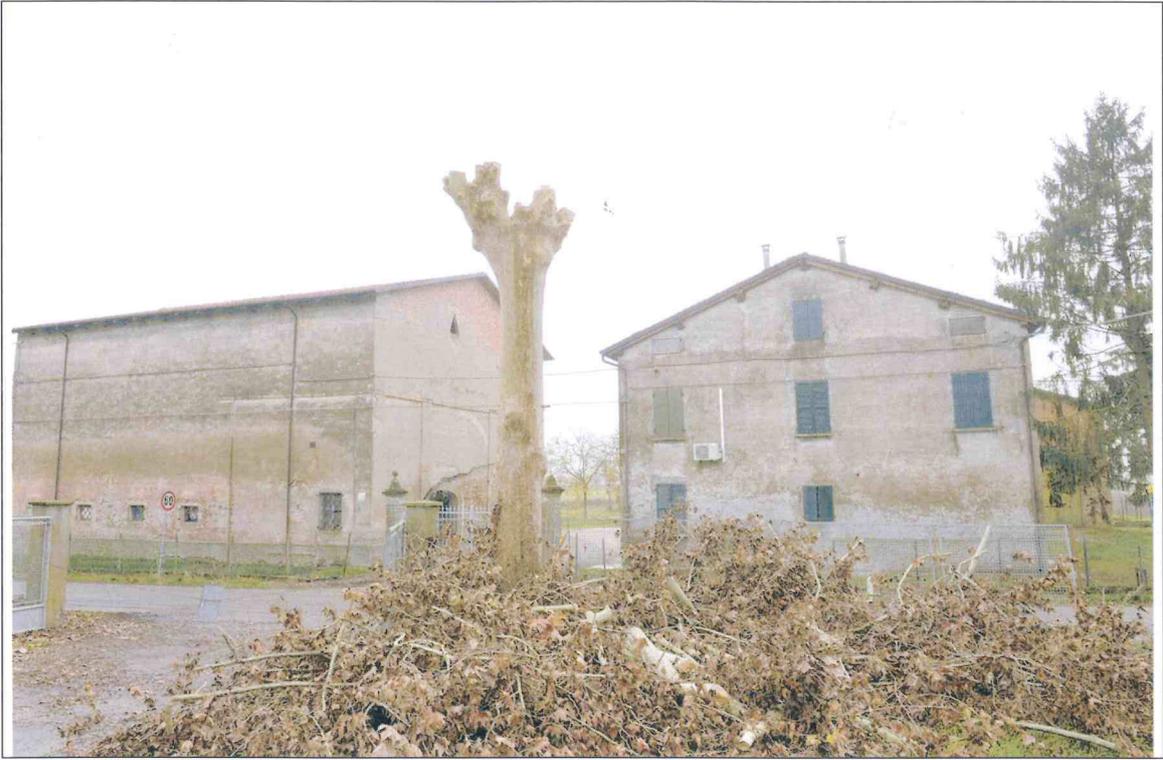
Foto n.1

ALTERAZIONE TIPOLOGICA		COMPROMISSIONE (immagine, materiale)		STATO DI CONSERVAZIONE EDILIZIA		DEGRADO	
<input type="checkbox"/>	Assente	<input type="checkbox"/>	Assente	<input checked="" type="checkbox"/>	Cattivo	<input checked="" type="checkbox"/>	Generale fatiscenza
<input type="checkbox"/>	Leggero	<input type="checkbox"/>	Leggero	<input type="checkbox"/>	Mediocre	<input type="checkbox"/>	Crollo parziale
<input type="checkbox"/>	Grave	<input checked="" type="checkbox"/>	Grave	<input type="checkbox"/>	Buono	<input type="checkbox"/>	Crollo totale
<input checked="" type="checkbox"/>	Totale	<input type="checkbox"/>	Totale	<input type="checkbox"/>	Ottimo	<input type="checkbox"/>
