SCHEDA 15-Identificazione immobile:

Via Santa Maria 484

Foglio 37, mappale 120 sub 4

Scheda Aedes: n. 13558 del 15.06.2012

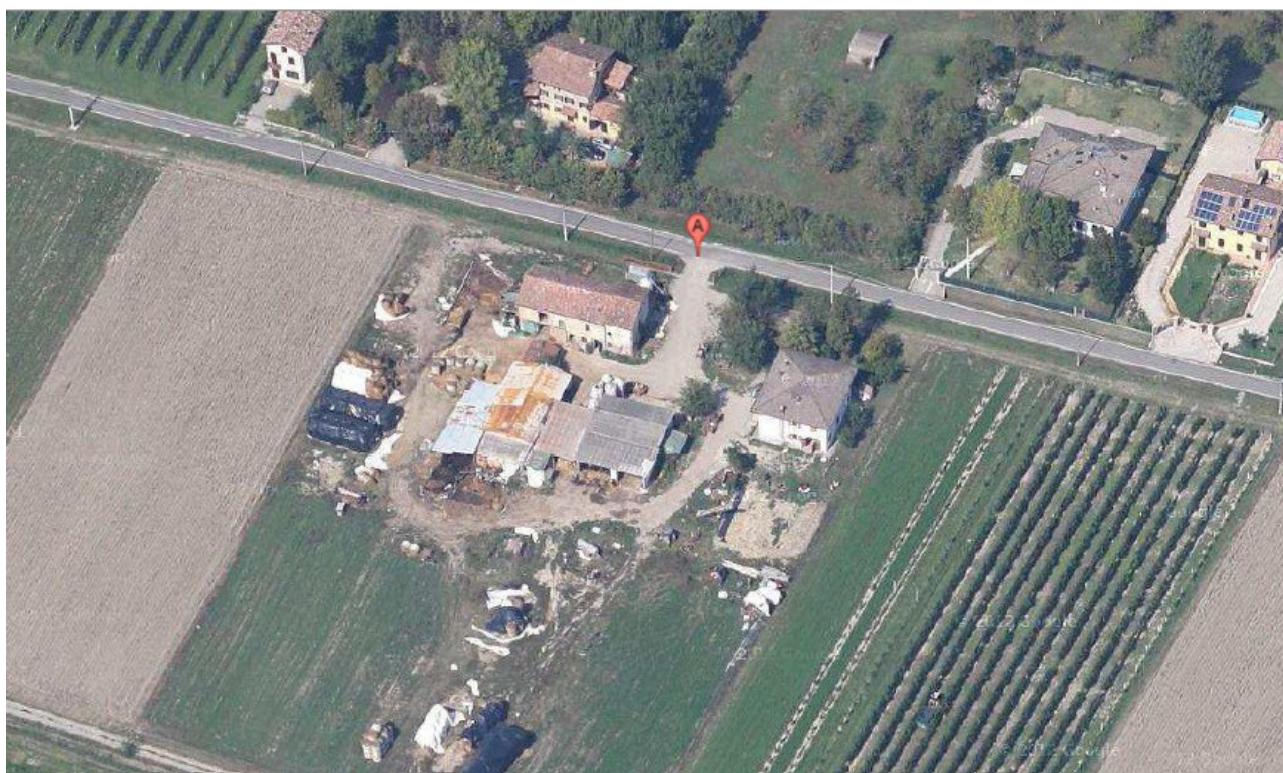
Vista del fabbricato da sud (Fonte Google maps)

Il fabbricato presenta pianta rettangolare disposta parallelamente all'asse stradale, con la porzione abitativa posta verso oriente articolata su due livelli più sottotetto e copertura a capanna. La parte ad uso produttivo è disposta su due livelli ed ha copertura a due falde in posizione ribassata rispetto all'abitazione. Verso nord, l'immobile è stato ampliato con una volumetria ad un solo livello ed unica falda di copertura, da destinarsi a corsia di alimentazione.

L'edificio è stato alterato nella sua tipologia originaria e presenta un pessimo stato di conservazione.

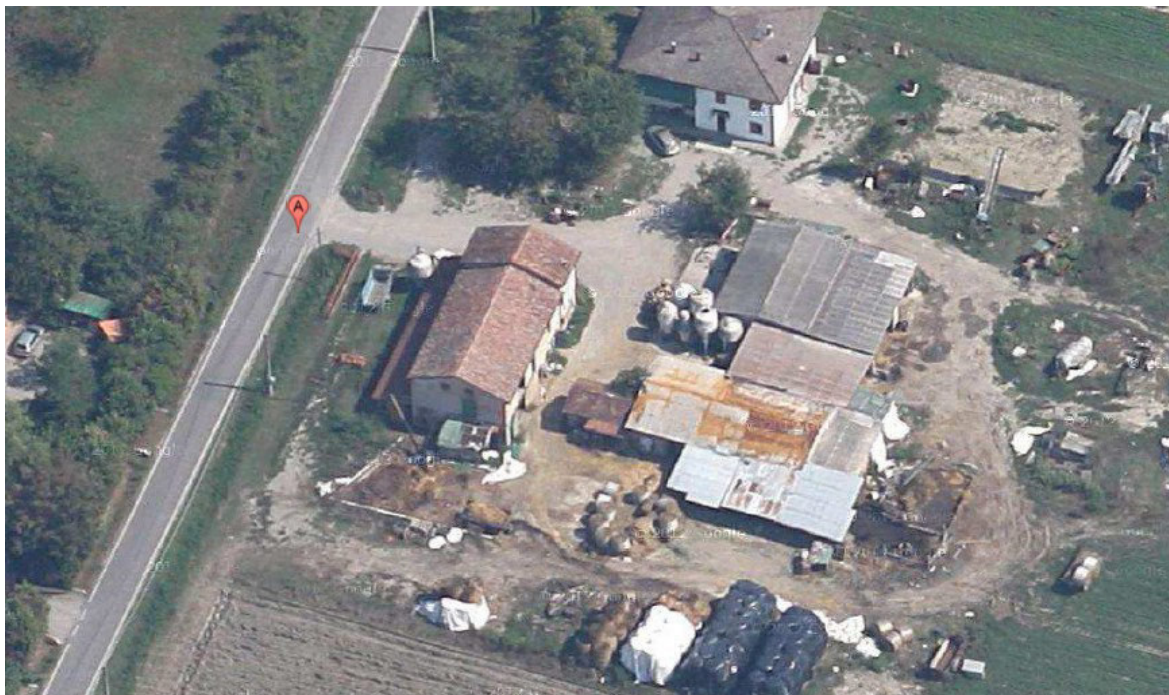
Vista del fabbricato da ovest (Fonte Google maps)

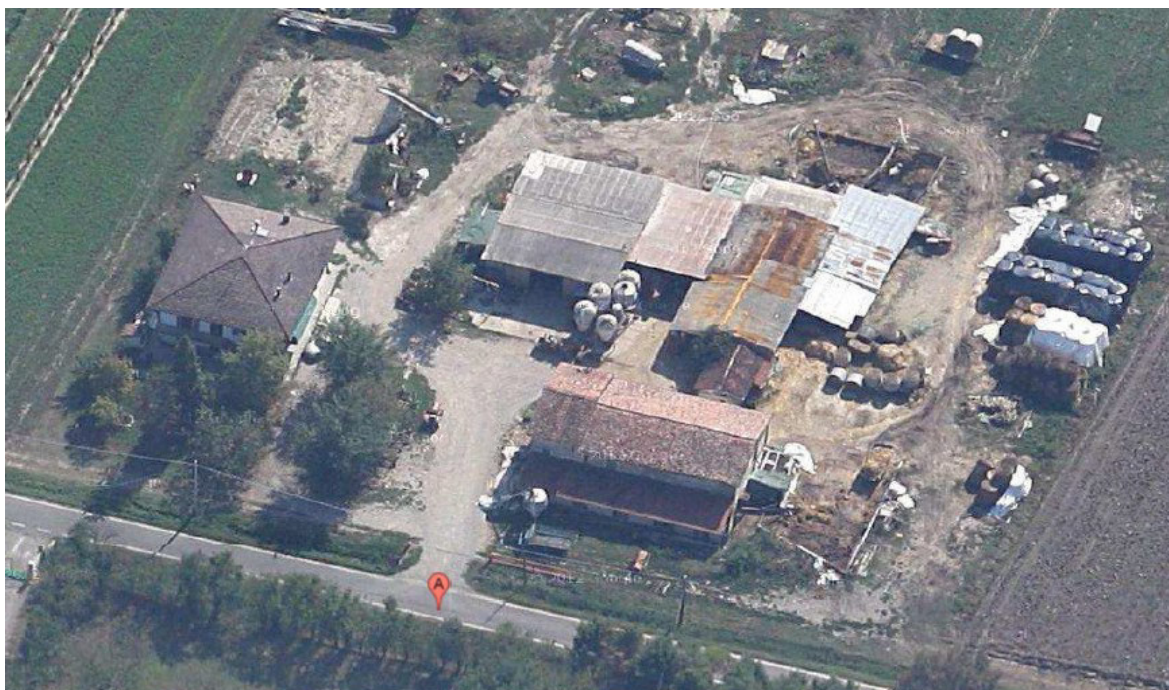
Vista del fabbricato da nord (Fonte Google maps)

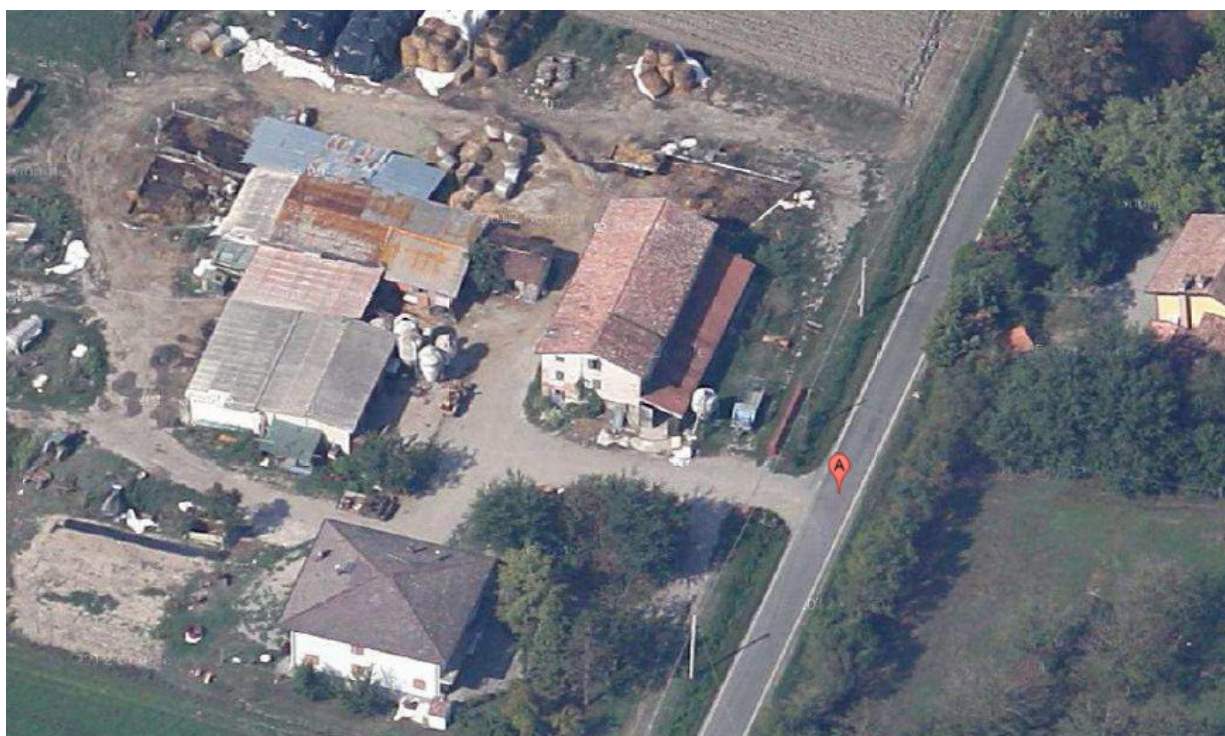
Vista del fabbricato da ovest (Fonte Google maps)

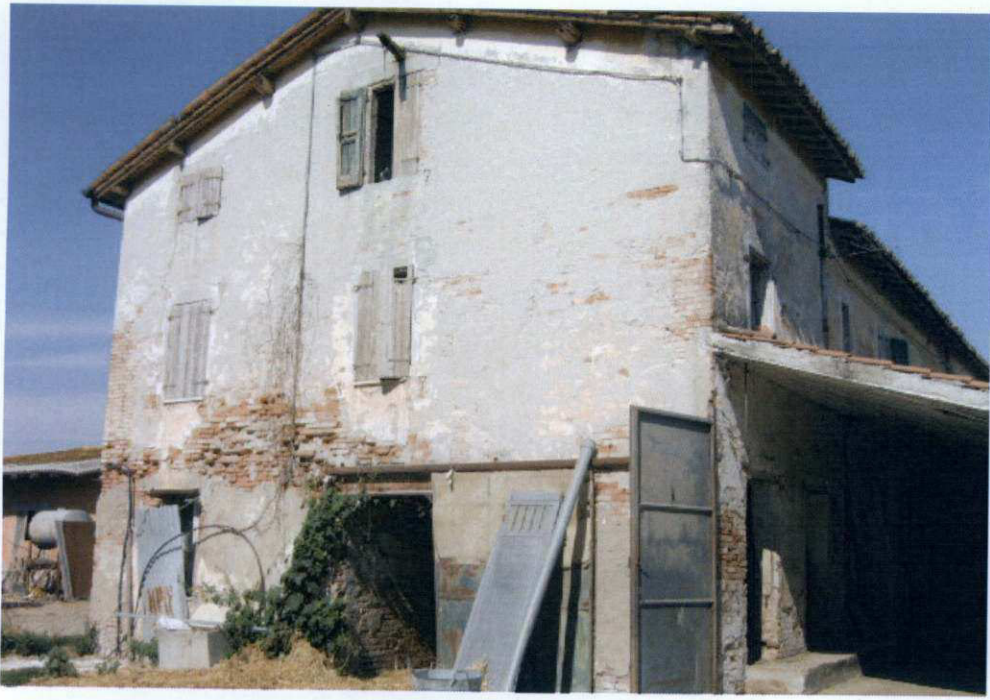
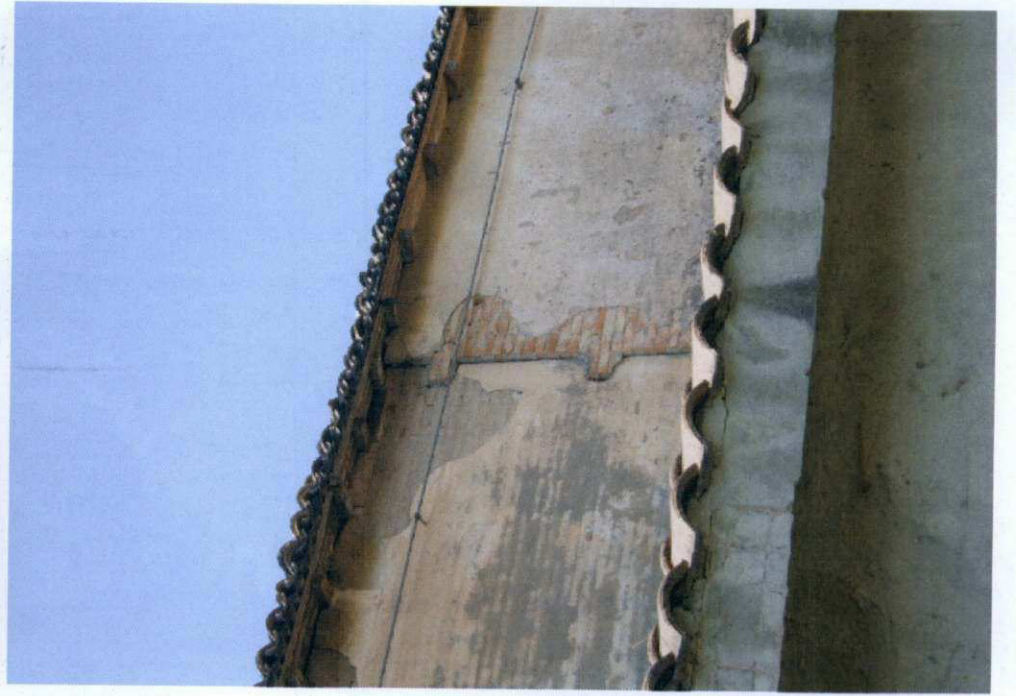
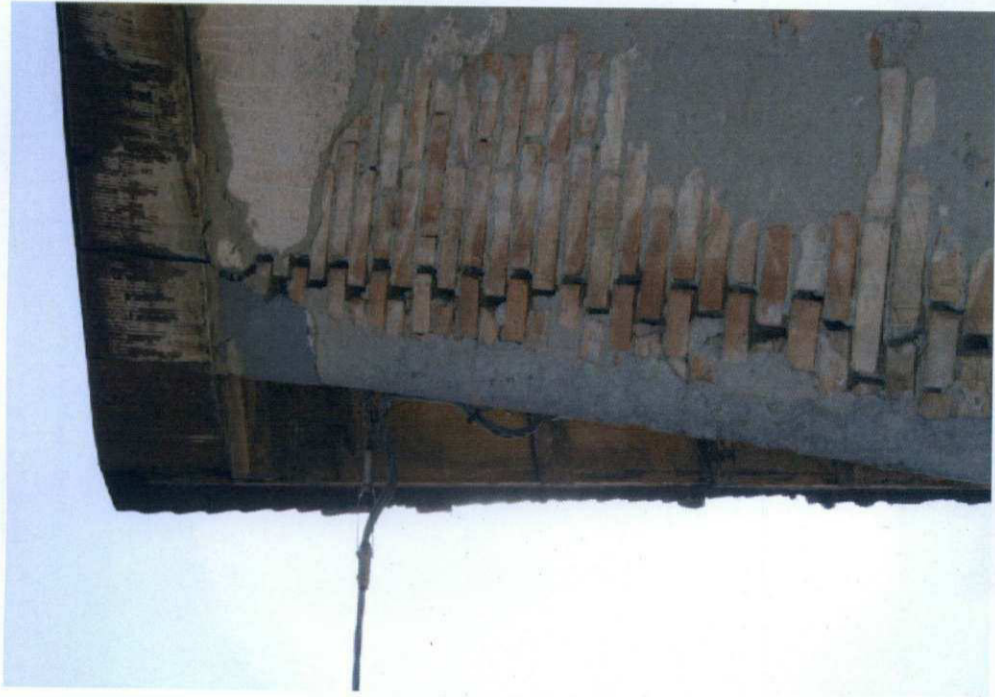
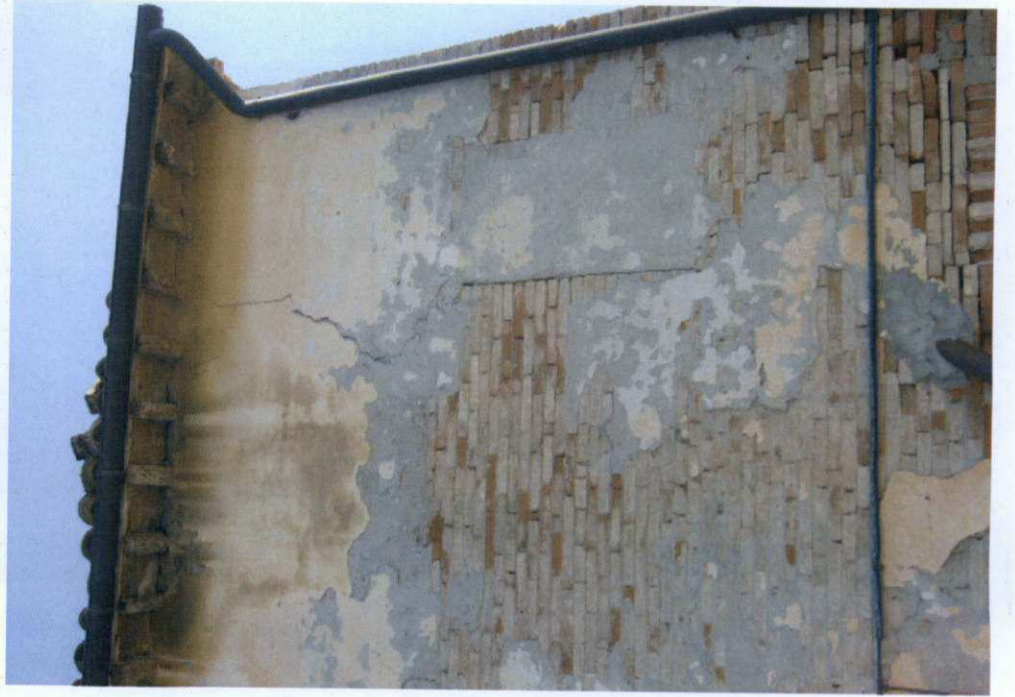
Argomento	Annotazioni	Foto d'insieme dell'edificio	spilla
	L'IMMOBILE ADIBITO A STALLA SI PRESENTA CON VISTOSE LESIONI NEI MASCHI MURARI. IN PARTICOLARE LA PARETE LONGITUDINALE (LATO STRADA) PRESENTA UNA VISIBILE ROTAZIONE VERSO L'ESTERNO PERILLO DERIVANTE DA NUMEROSI COPPINI COBERTURA. SI CONSIGLIA LA RIMOZIONE DI QUESTI ULTIMI E L'AUMENTAMENTO DEL CAVO ELETTRICO VINCOLATO ALLA PARETE EXTRAROTATA. ALTRO PICCOLO MANUFATO A BREVE DISTANZA CON GRAVI SEGNI DI DISSESTI STRUTTURALI, MA LA PICCOLA CONSISTENZA DEL MANUFATO E' TALE DA NON ARDECCARE DANNI AURE STRUTTURE ADIACENTI. SI CONSIGLIA LA TRANSENNATURA.
