**SCHEDA 18-**Identificazione immobile:

Via Ca' Vecchia 338

Foglio 50, mappale 128

Piano della Ricostruzione:

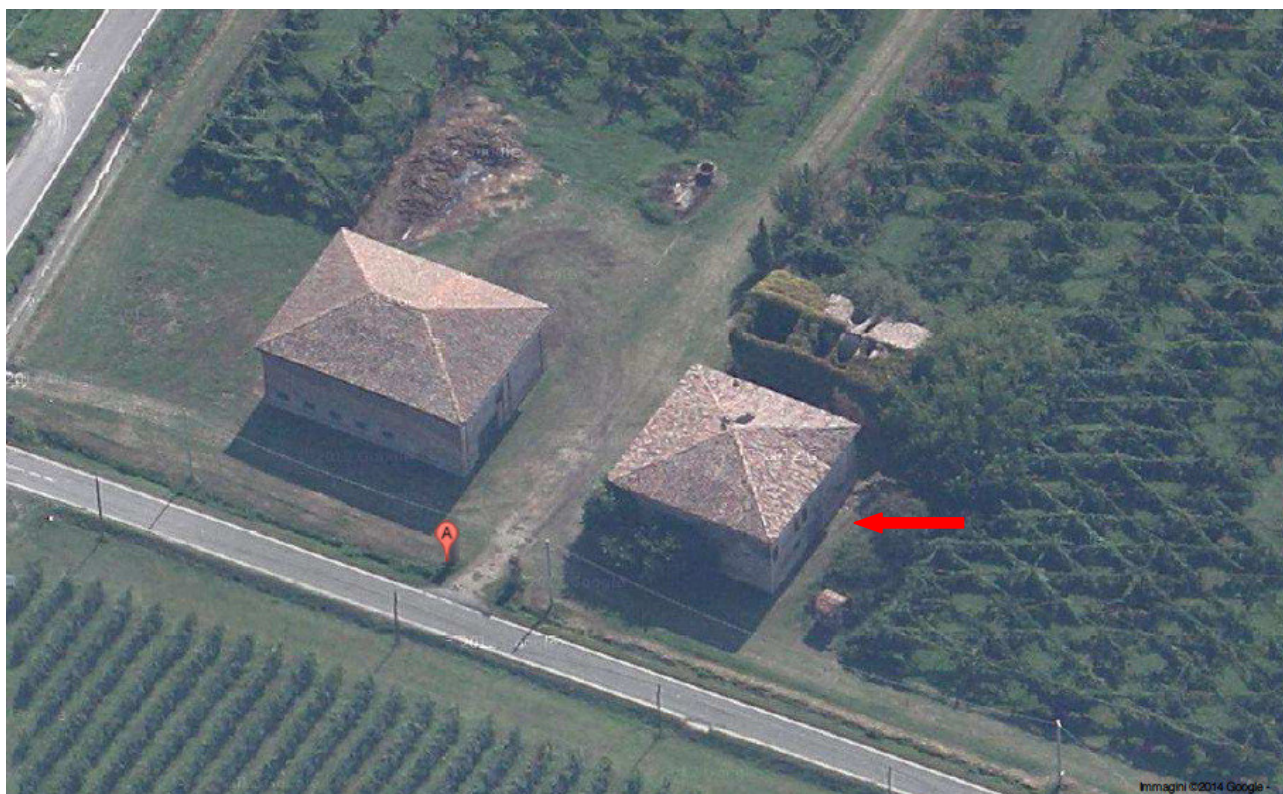
Vista della corte colonica da nord (Fonte Google maps)

La corte ad elementi separati disposti ad L, si compone di tre immobili, di cui una stalla fienile e l'abitazione colonica disposte allineate sul fronte stradale, ai lati del vialetto d'accesso. Sul retro della casa si trova l'annesso ormai diruto. Il rispetto stradale interessa i due fabbricati principali della corte.

Trattasi di abitazione a pianta quadrangolare con copertura a padiglione dalla struttura lignea e manto in coppi. I piani di calpestio sono due più un basso sottotetto areato da piccole finestrelle. Il paramento murario è intonacato e tinteggiato e presenta bucatore regolari e ritmicamente disposte.

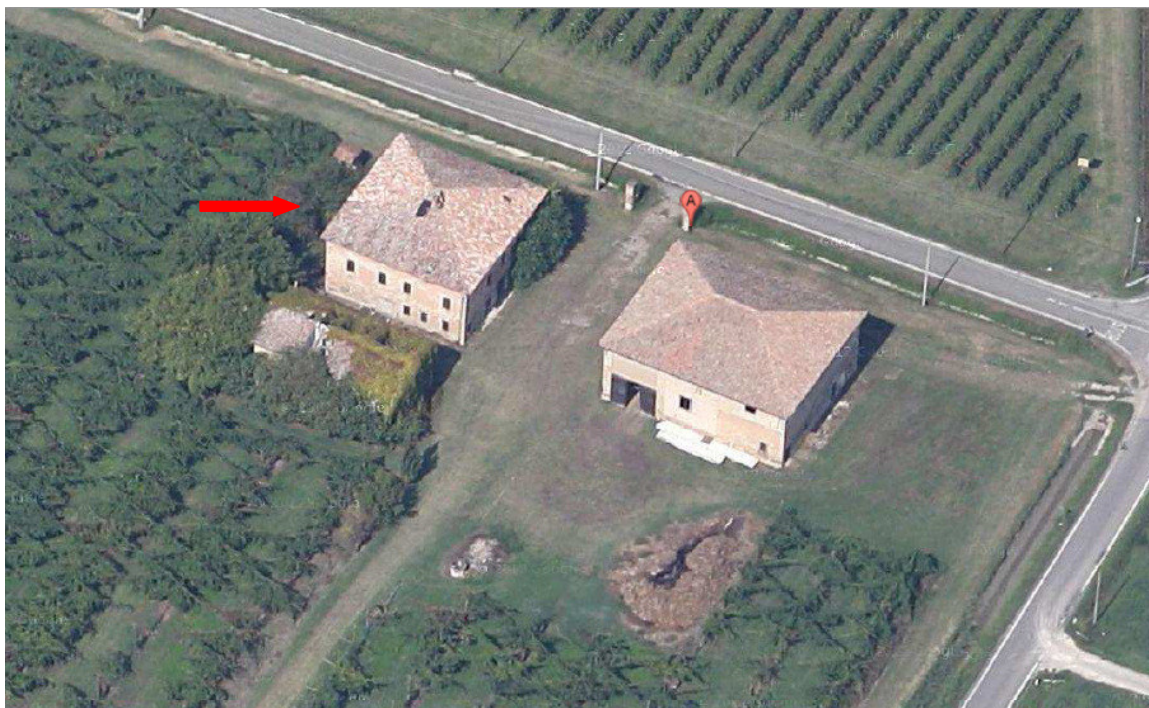
*Vista della corte da sud (Fonte Google maps)*

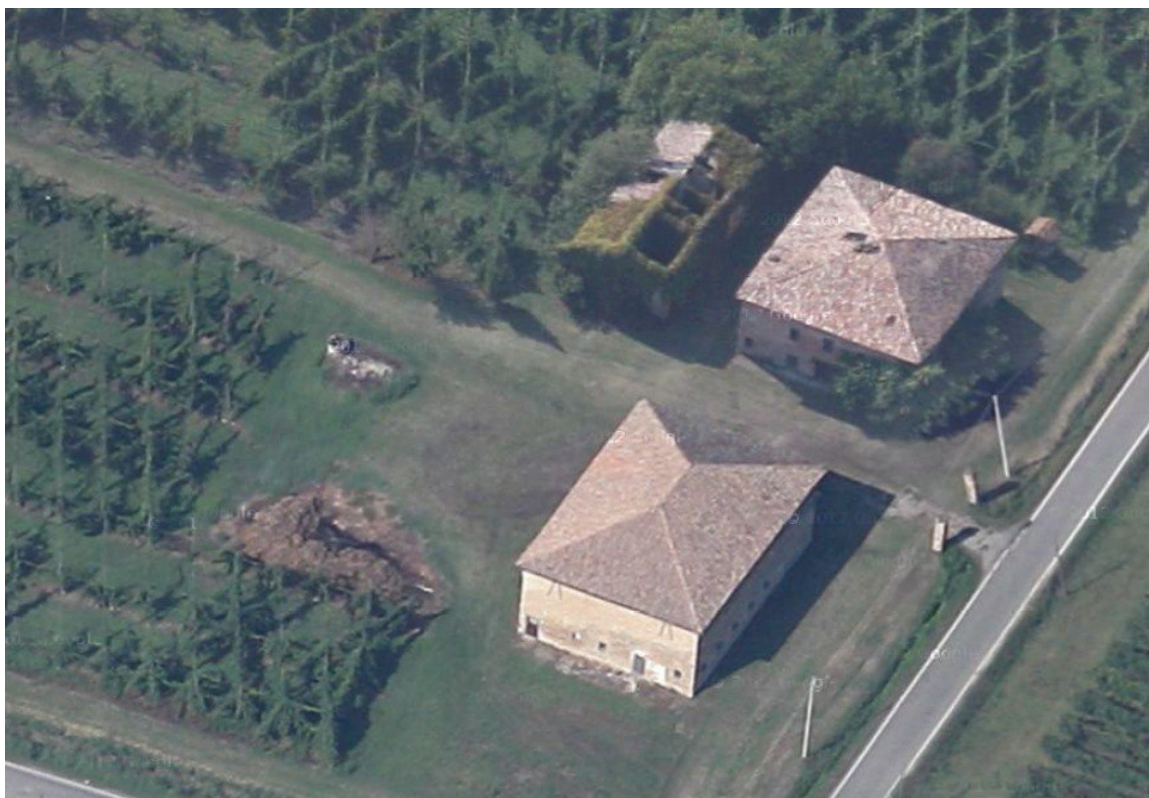
*Vista della corte da est (Fonte Google maps)*

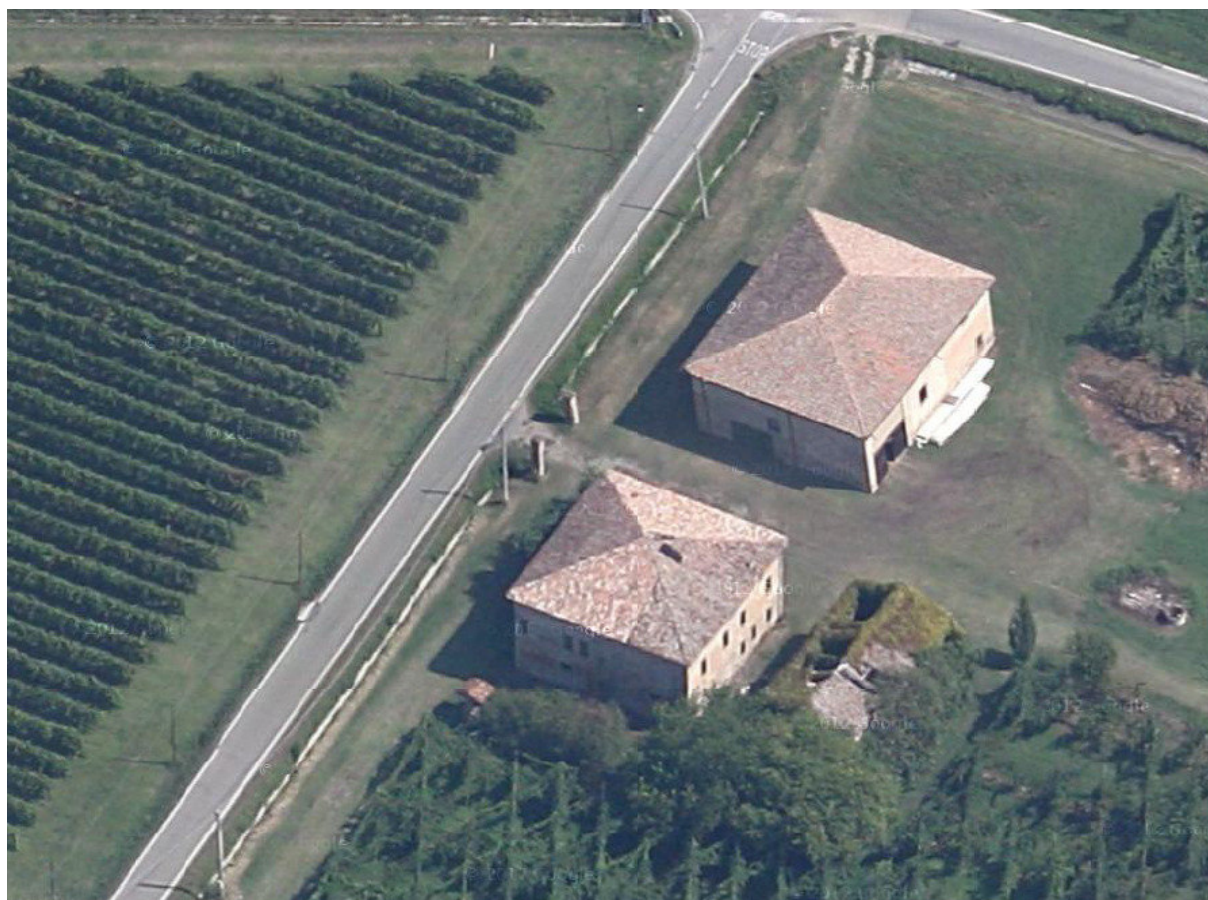
Vista della corte da ovest (Fonte Google maps)

La corte colonica, con tutti e tre i fabbricati, ha una prima testimonianza nella Carta Carandini del 1821-1828.

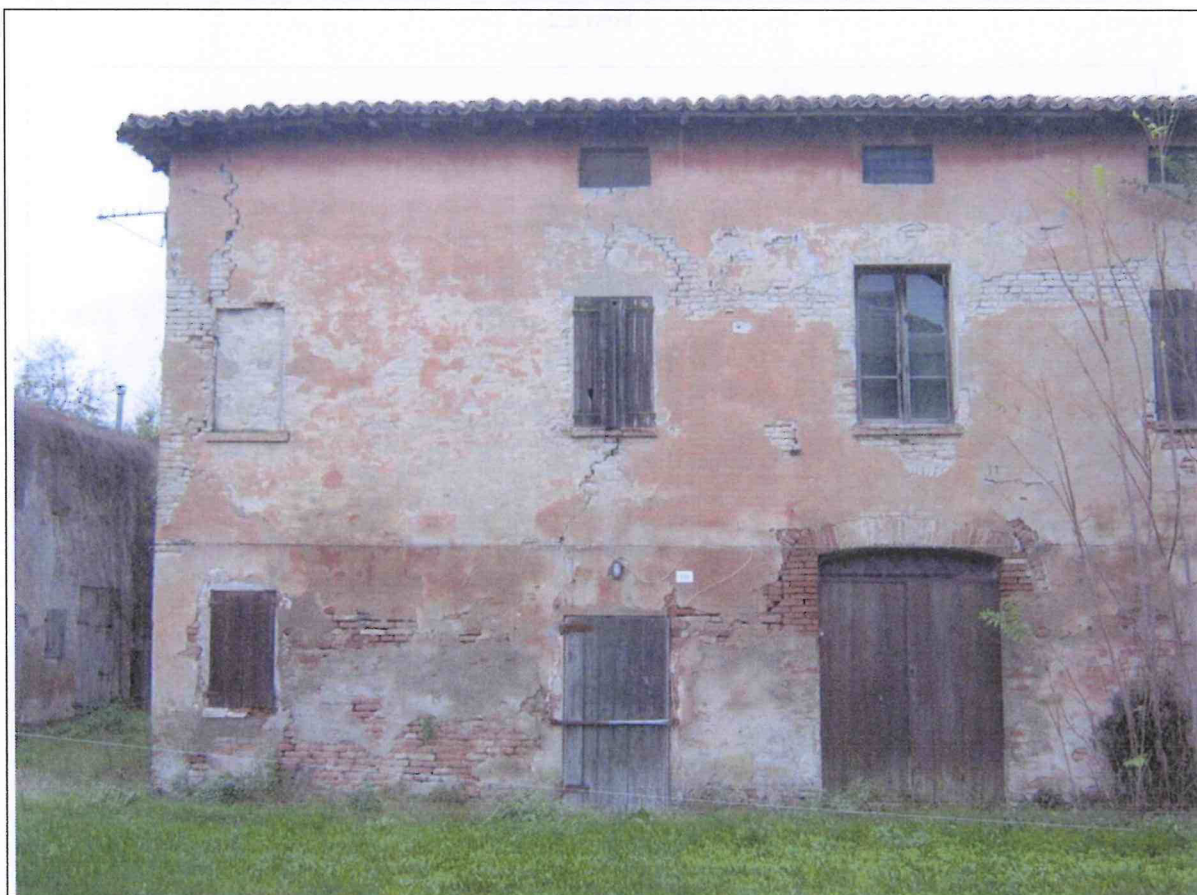
Foto n.1

DEGRADO	
<input checked="" type="checkbox"/>	Generale fatiscenza
<input type="checkbox"/>	Crollo parziale
<input type="checkbox"/>	Crollo totale
