SCHEDA 19-Identificazione immobile:

Via Stradello Basso 76

Foglio 3, mappale 180

Scheda Aedes: n. 3870 del 06.06.2012 esito E. Ordinanza di inagibilità n.54 del 07.06.2012

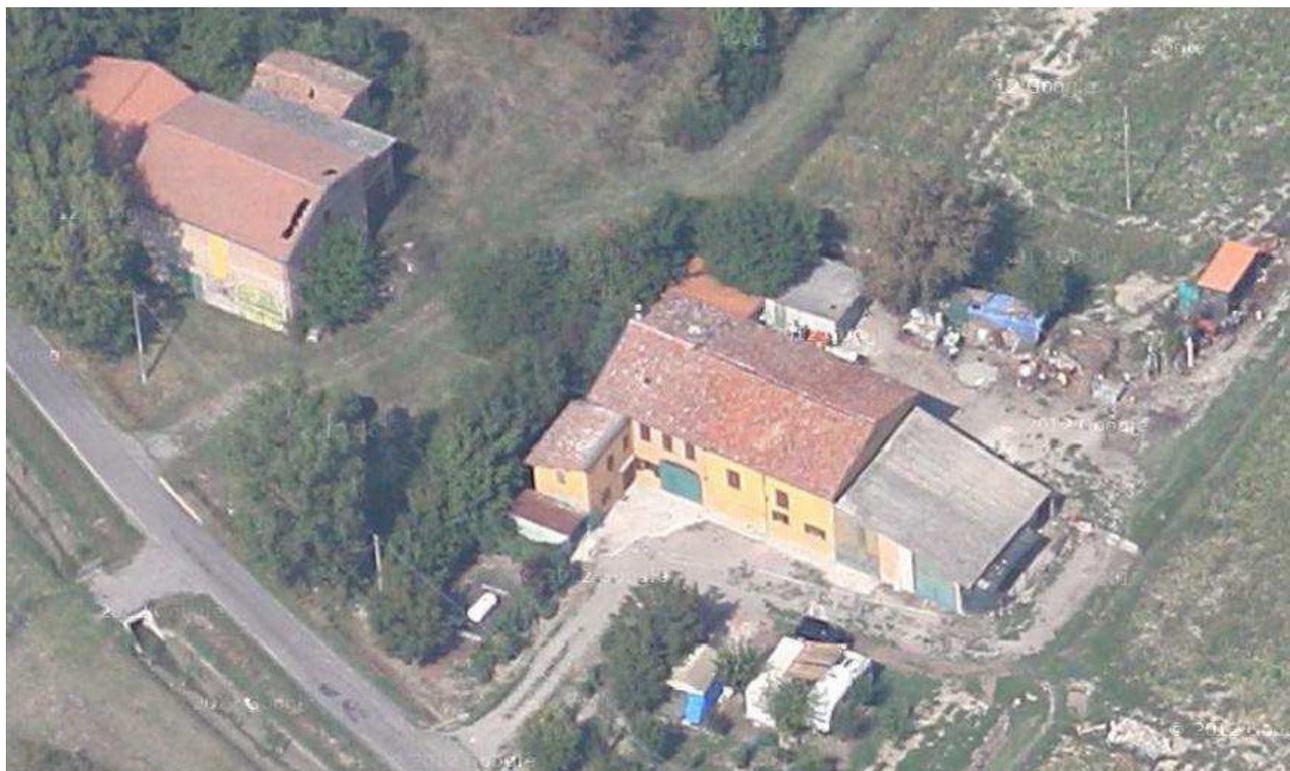
Vista del fabbricato da sud (Fonte Google maps)

Trattasi di immobile ad elementi giustapposti con porta morta rivolto verso Via Stradello Basso, con alcune addizioni che ne hanno alterato la tipologia originaria. Originariamente a pianta rettangolare articolata su due livelli più sottotetto e copertura a capanna, è stato ampliato con due corpi ad unica falda di copertura in posizione ribassata rispetto l'originaria. Le addizioni hanno interessato sia la

porzione produttiva verso est che la parte abitativa verso sud ovest, questa risalente presumibilmente alla prima metà del novecento. Il paramento murario esterno è intonacato. Le bucatore sono regolari e ritmicamente disposte.

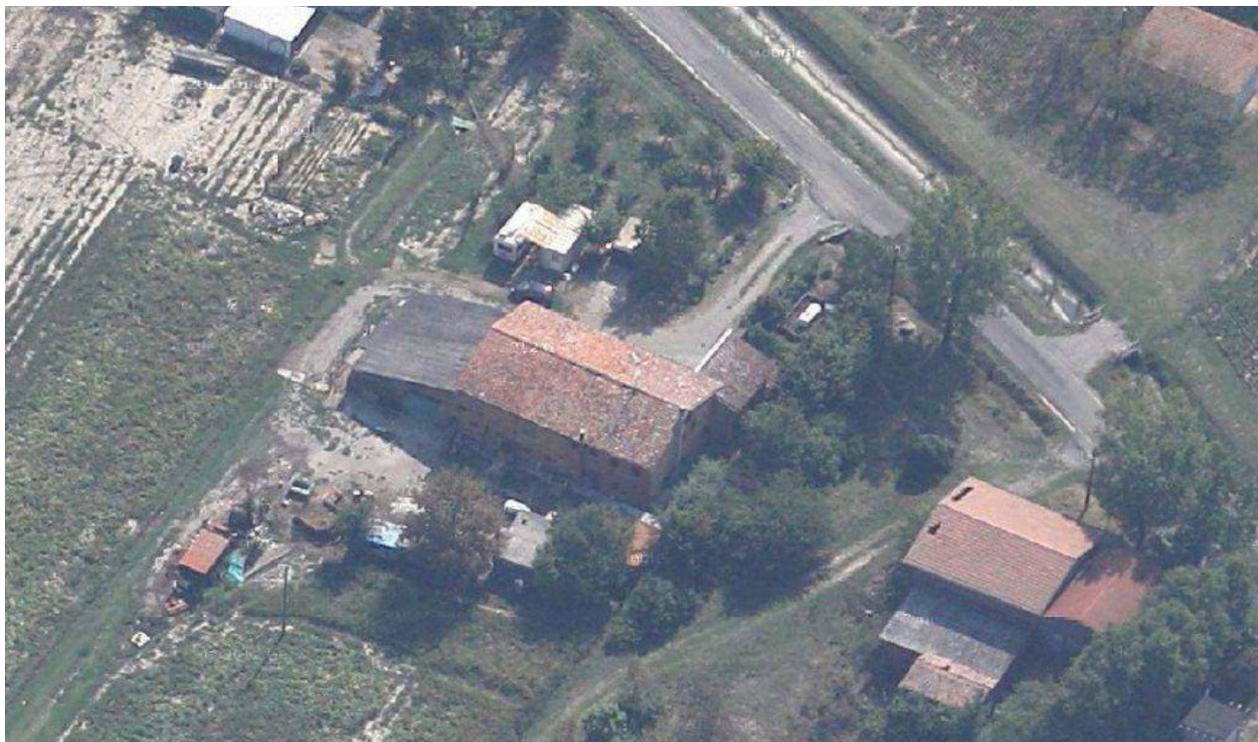
Vista del fabbricato da nord (Fonte Google maps)

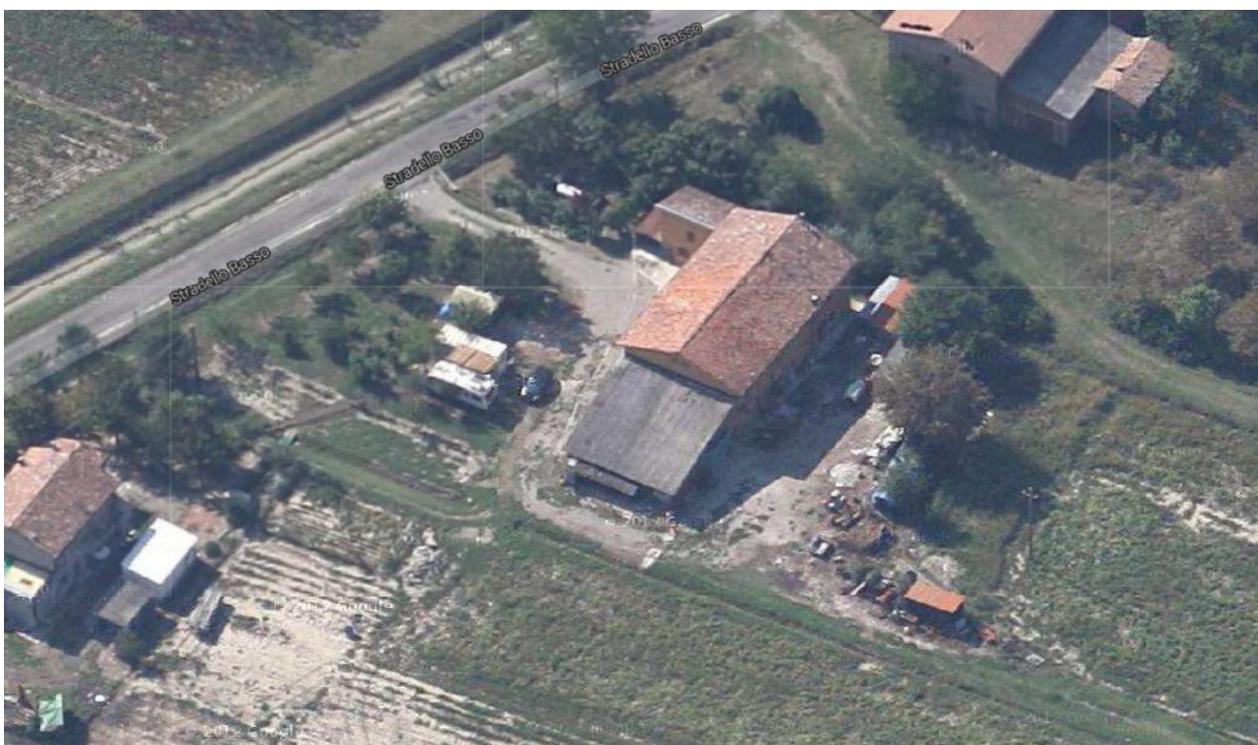
Vista del fabbricato da est (Fonte Google maps)

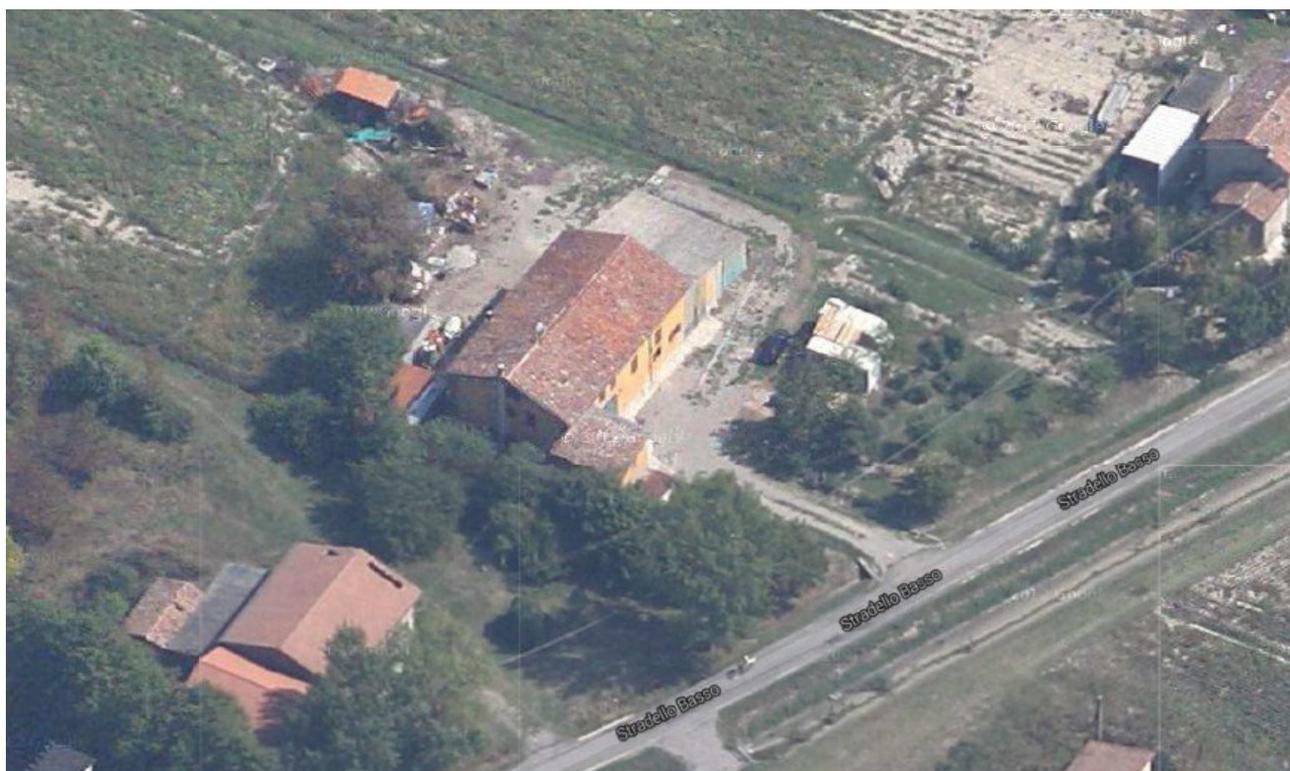
Vista del fabbricato da ovest (Fonte Google maps)

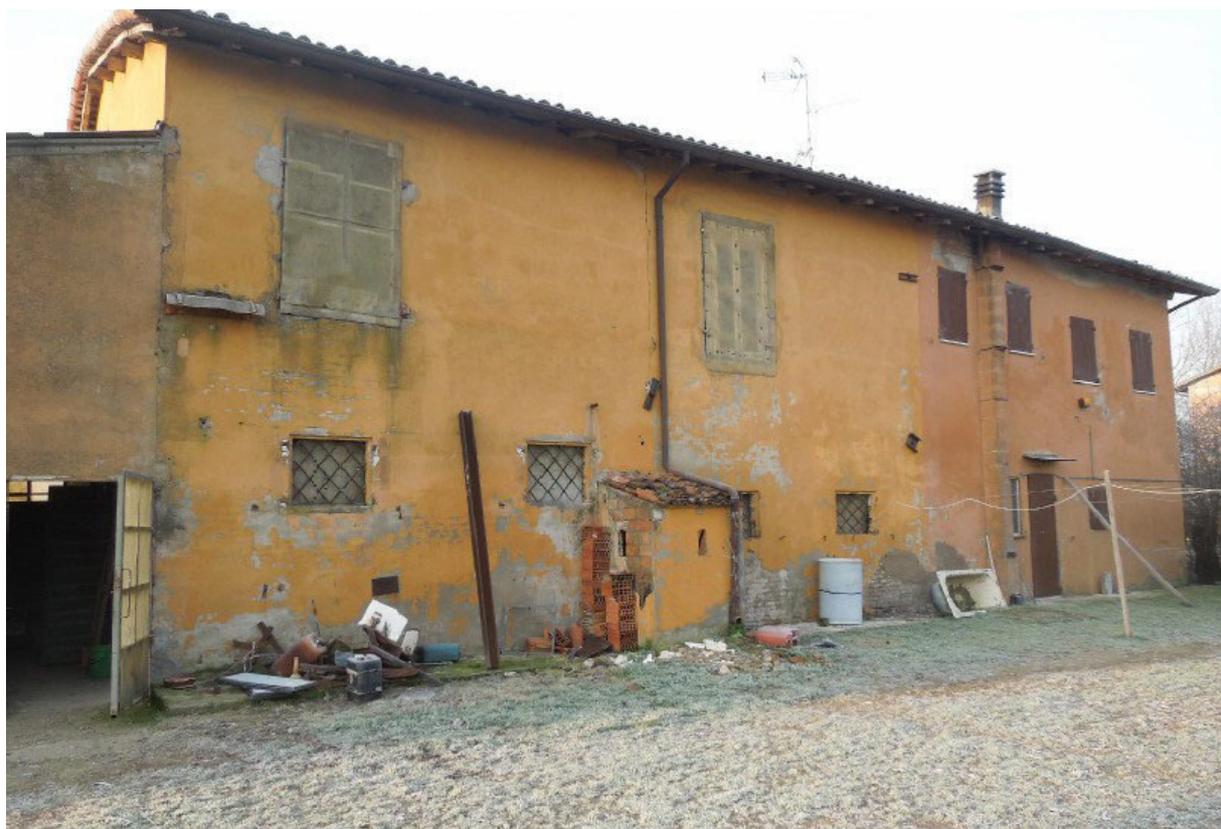
Prospetto nord (2013)

A seguito degli eventi sismici del 20 e 29 maggio 2012, l'immobile è stato oggetto di un sopralluogo da parte delle squadre Aedes in data 06.06.2012 che hanno dichiarato l'immobile Inagibile E, rilevando uno scarso stato manutentivo e “i quattro corpi costituenti l'edificio sono stati costruiti in epoche successive e manca l'ammorsatura tra di essi (lesioni su facciate). Distacco tra solaio e parete per mancanza di ammorsatura tra elementi verticali e orizzontali”.

L'immobile potrà essere restaurato secondo le disposizioni della L.R. 16/2012, delle ordinanze commissariali nonché di quanto disposto dal Piano della Ricostruzione che fa proprie le Linee Guida della Regione Emilia Romagna "Paesaggi da Ricostruire".

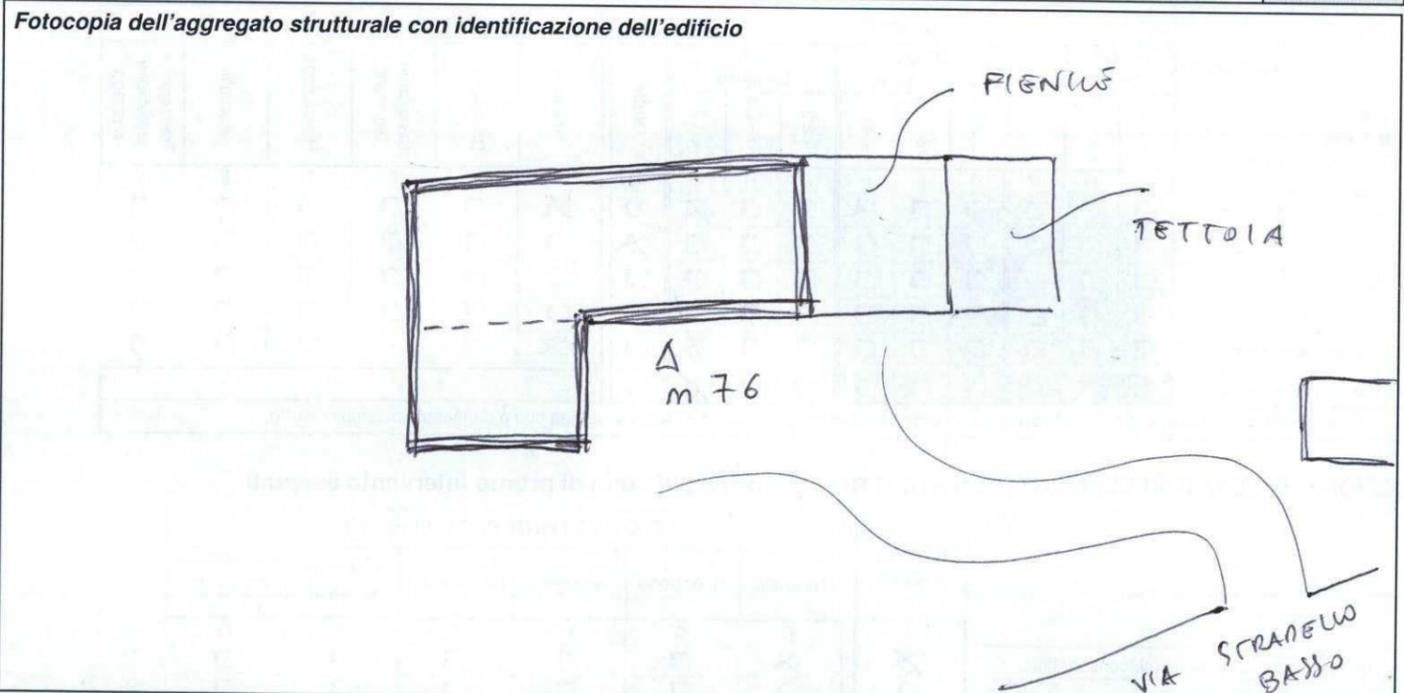
Argomento	Annotazioni	Foto d'insieme dell'edificio	spilla
	L'EDIFICIO PRESENTA UNO SCARSO STATO MANUTENTIVO (L'UNICA PORZIONE DI TETTO SOSTITUITA RECENTEMENTE - BLOCCO D'ANGOLO SI PRESENTA ANCORA IN BUONE CONDIZIONI; LA PARTE RESTANTE DI COPERTURA E' DEL TUTTO DECOESA DALLA STRUTTURA MURARIA) - I QUATTRO CORPI COSTITUENTI L'EDIFICIO SONO STATI COSTRUITI IN EPOCHE SUCCESSIVE E MANCA L'ARMONIZZAZIONE TRA DI ESSI (LESIONI SU FACCIATE) - DISTACCO TRA SOLAIO E PARETE PER MANCANZA DI ARMONIZZAZIONE TRA ELEMENTI VERTICALI E ORIZZONTALI
