SCHEDA 22-Identificazione immobile:

Via Serrasina 1133

Scheda Aedes: n. 13433 del 17.06.2012, Esito di inagibilità E

SCHEDA DI 1° LIVELLO DI RILEVAMENTO DANNO, PRONTO INTERVENTO E AGIBILITÀ
PER EDIFICI ORDINARI NELL'EMERGENZA POST-SISMICA

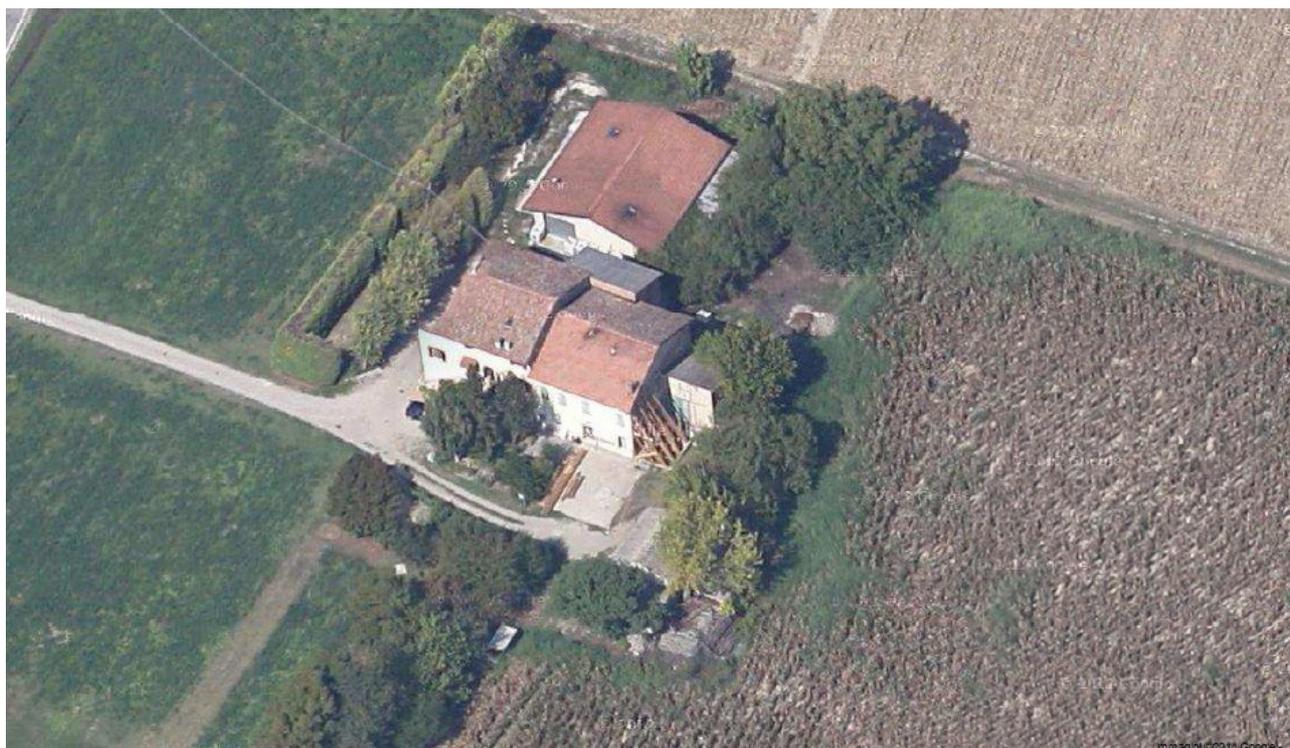
Vista della corte colonica da sud (Fonte Google maps)

Trattasi di due edifici colonici costruiti in adiacenza. Il primo, posto ad occidente ed ad uso abitativo fin dall'origine, presenta pianta rettangolare, si sviluppa su due livelli più il sottotetto ed ha copertura a capanna.

Il corpo di fabbrica posto verso oriente, oggetto di inagibilità, ha dimensioni planivolumetriche ridotte rispetto al precedente. A pianta rettangolare si sviluppa su due livelli più un bassissimo

sottotetto, con copertura a capanna dalla struttura lignea e dal manto in coppi. La porzione dell'immobile che si affaccia sull'aia, quindi verso sud, ospita a piano terra una scala centrale con due locali ad uso giorno per la residenza, mentre sul retro i locali di servizio tra cui lo stallino e la stalla. A questi si accede dal corpo di fabbrica costruito in aggiunta verso est e destinato a deposito attrezzi/ex fienile, che è la porzione maggiormente compromessa dal sisma. Il piano primo ospita locali abitativi e servizi. Il prospetto meridionale è intonacato. Le bucatore sono regolari e ritmicamente disposte.

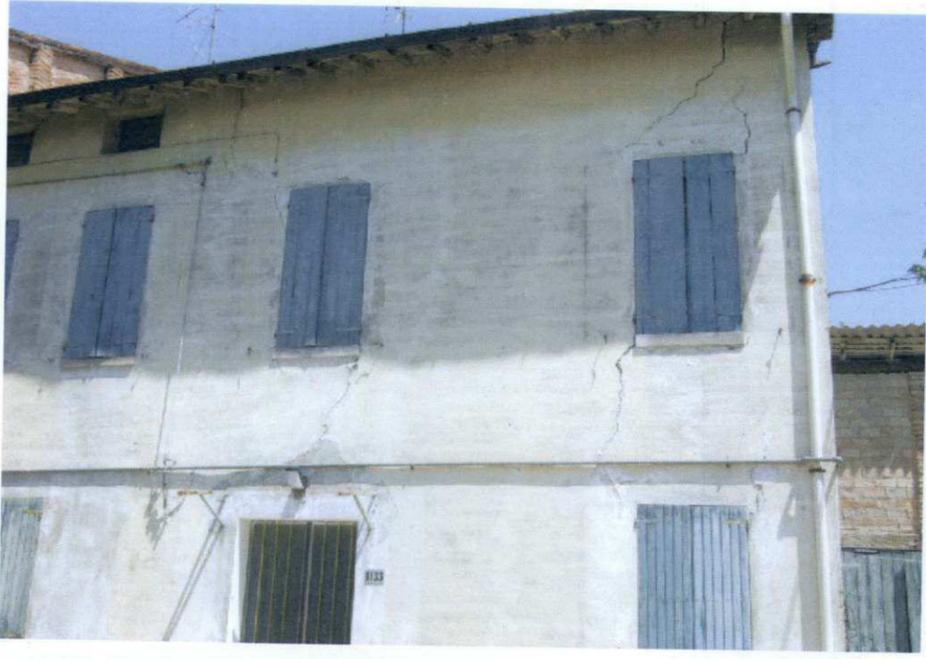
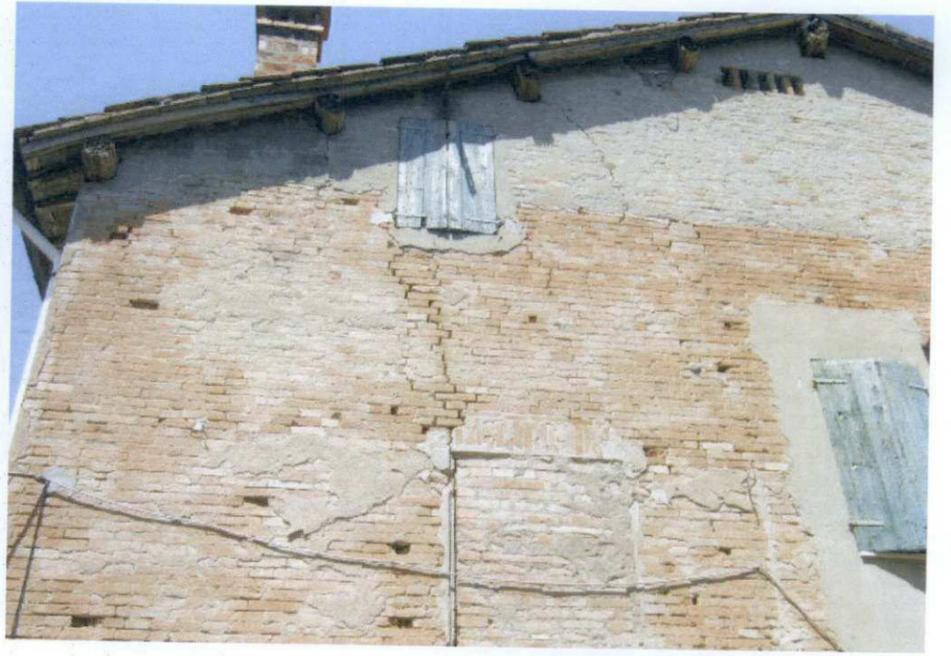
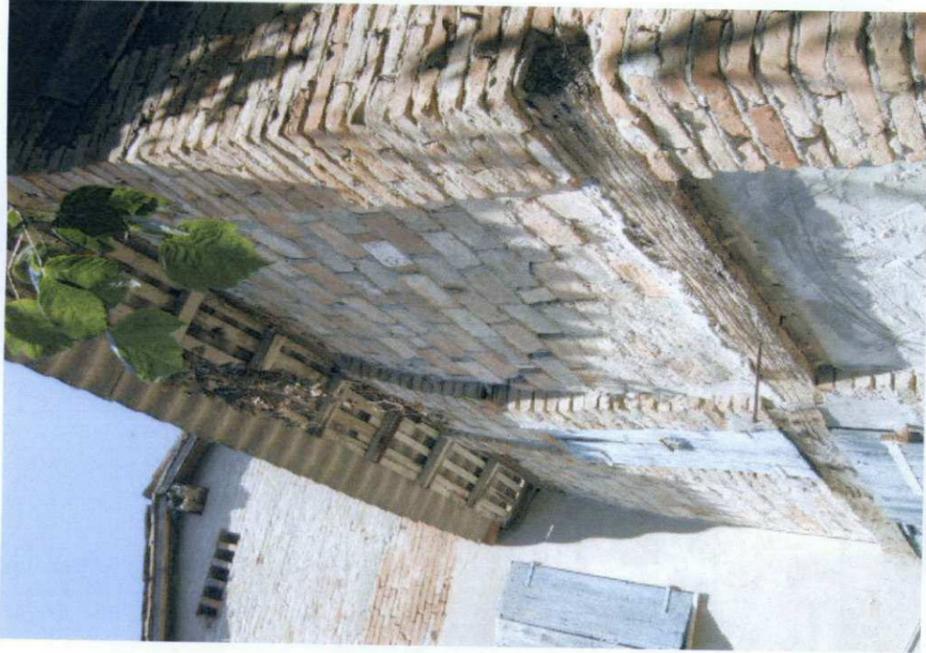
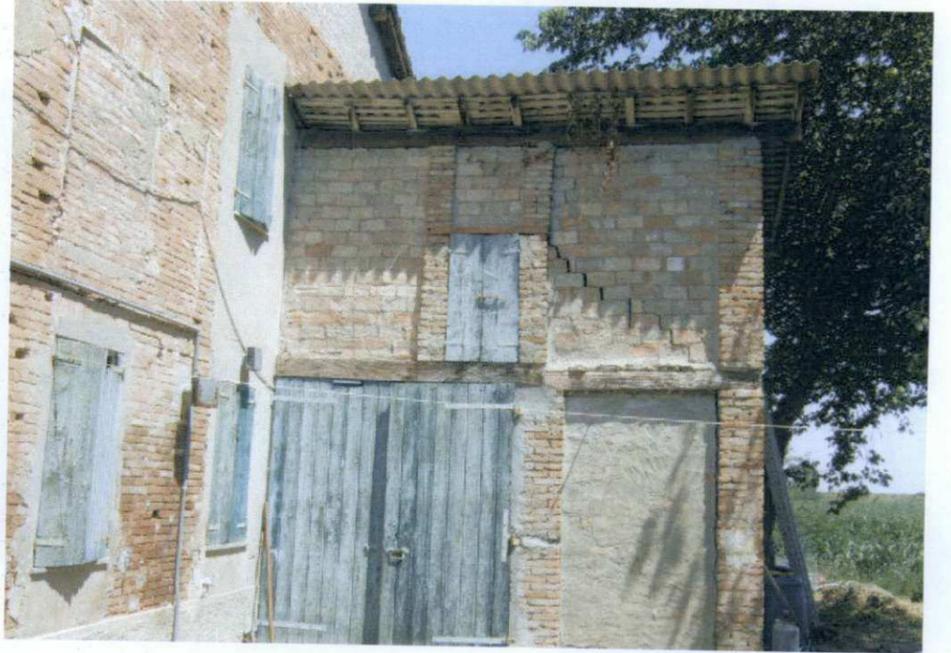
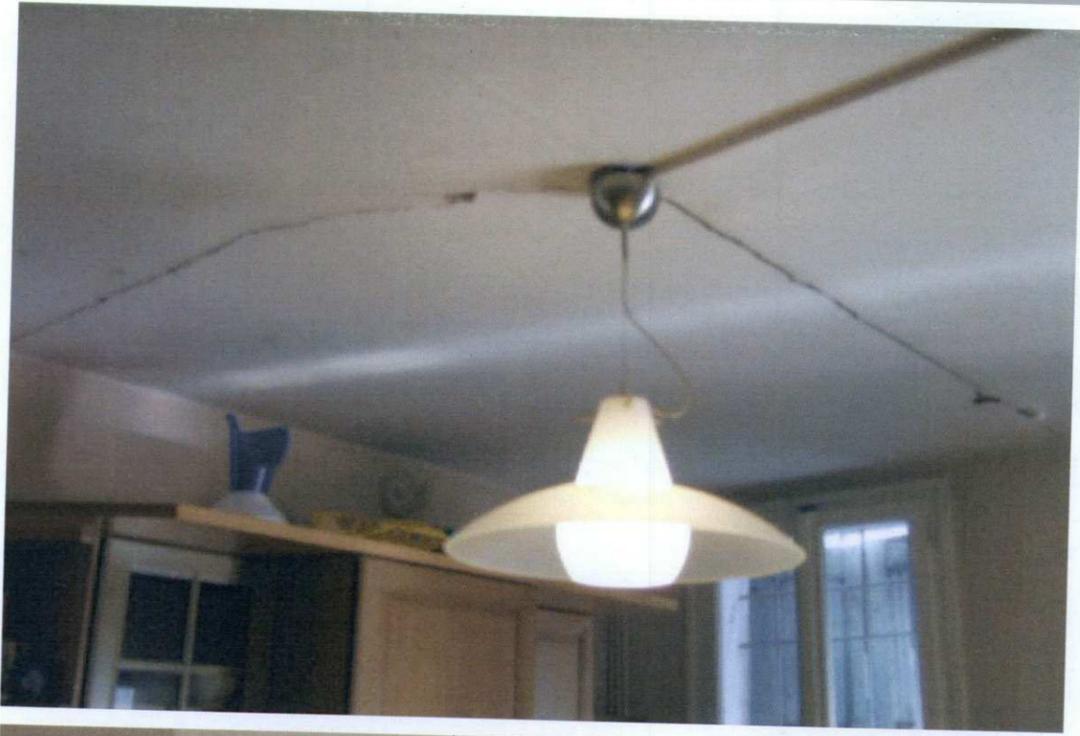
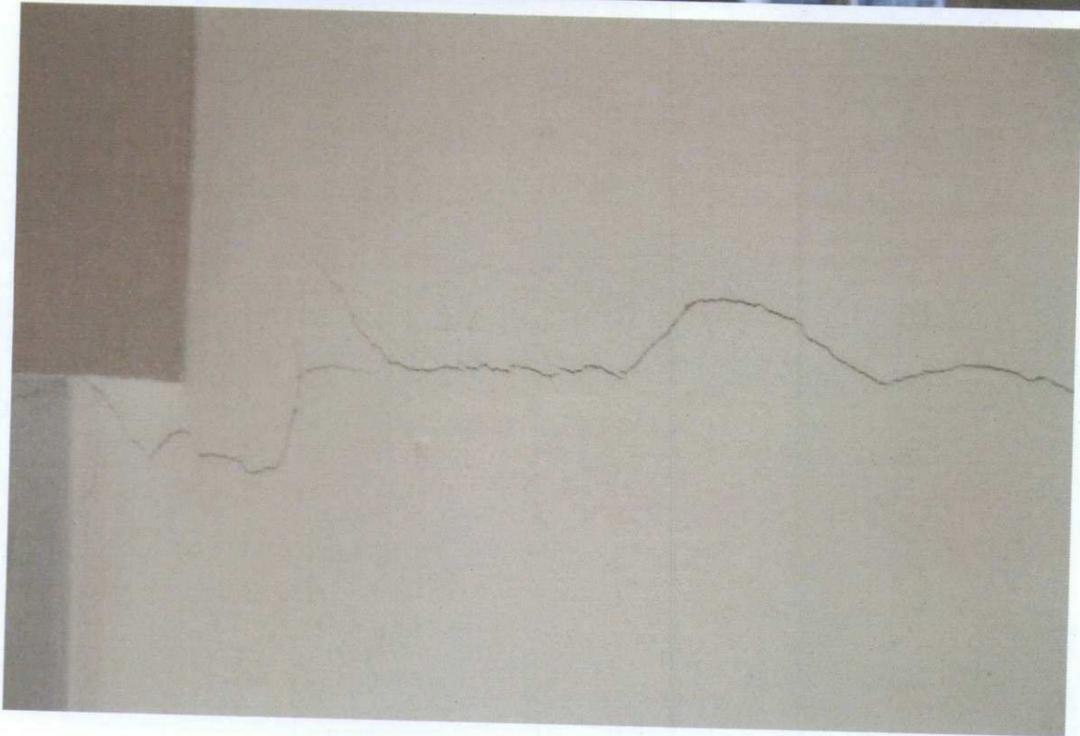
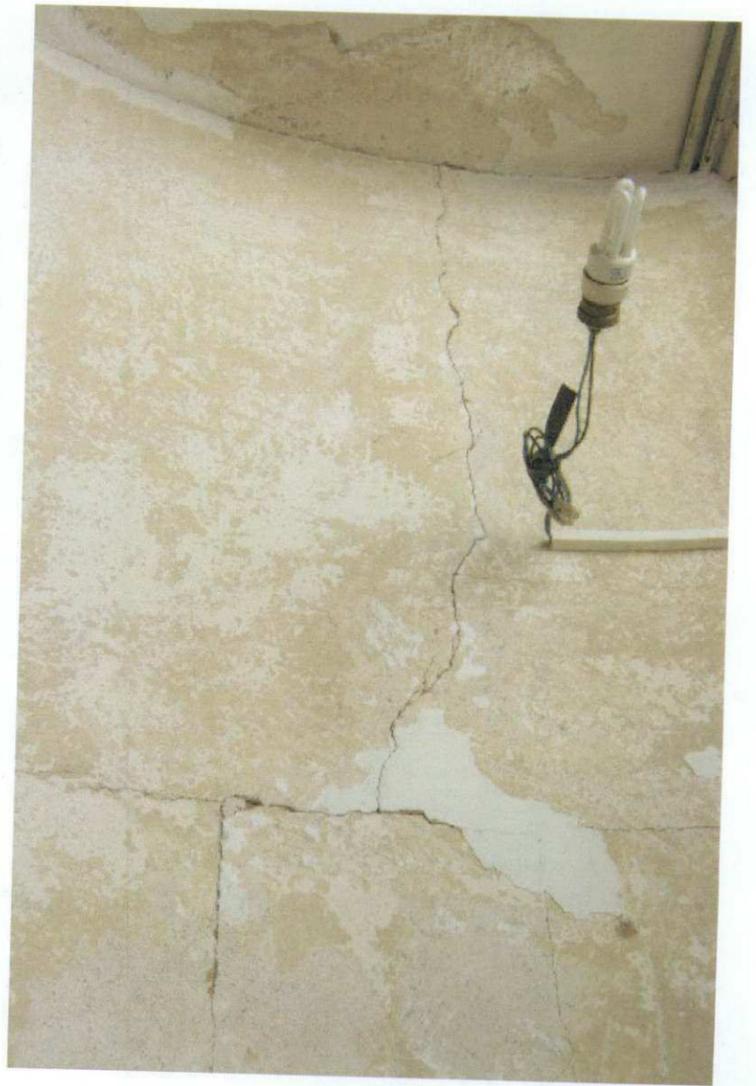
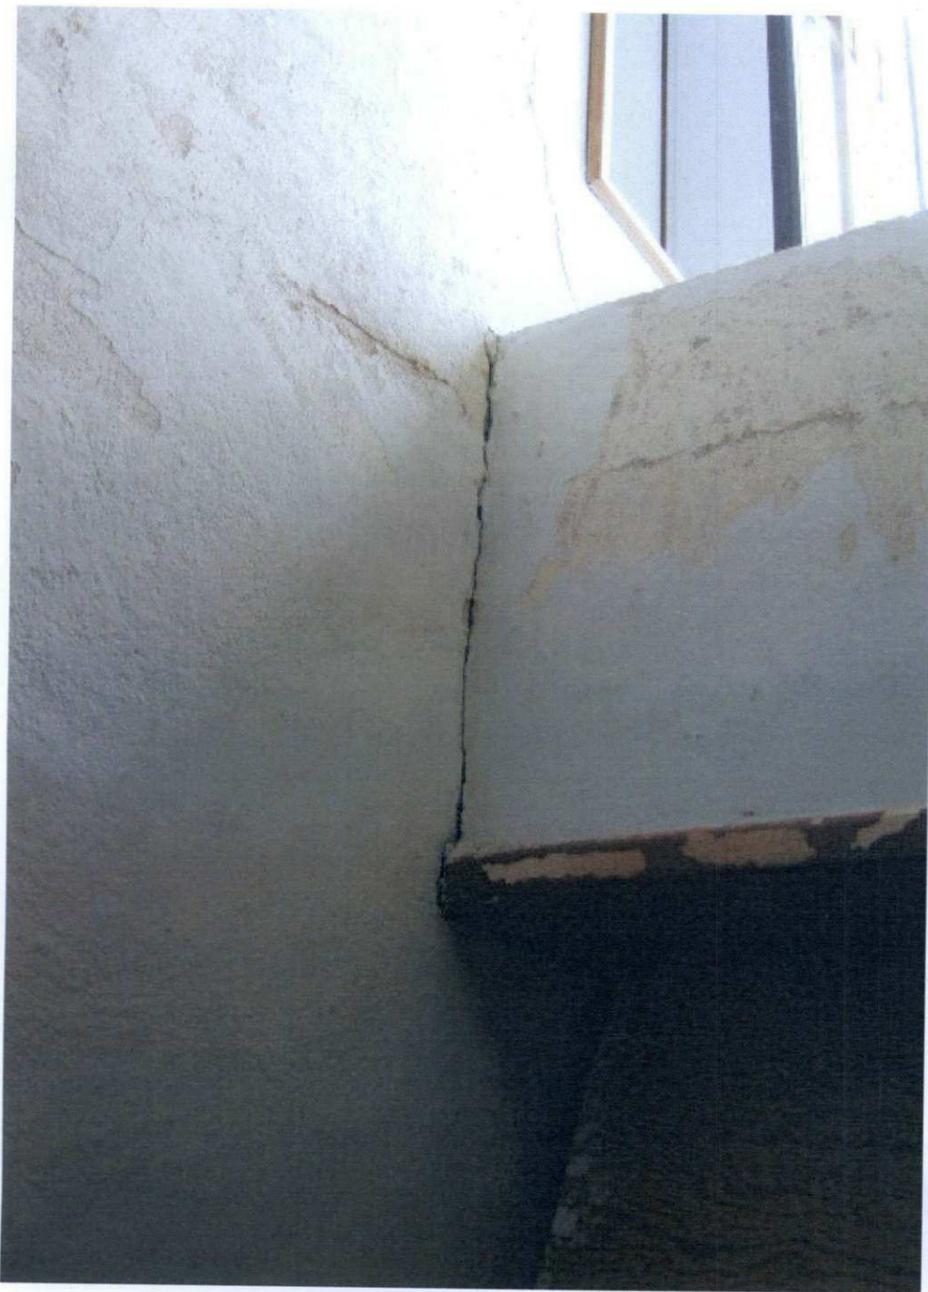
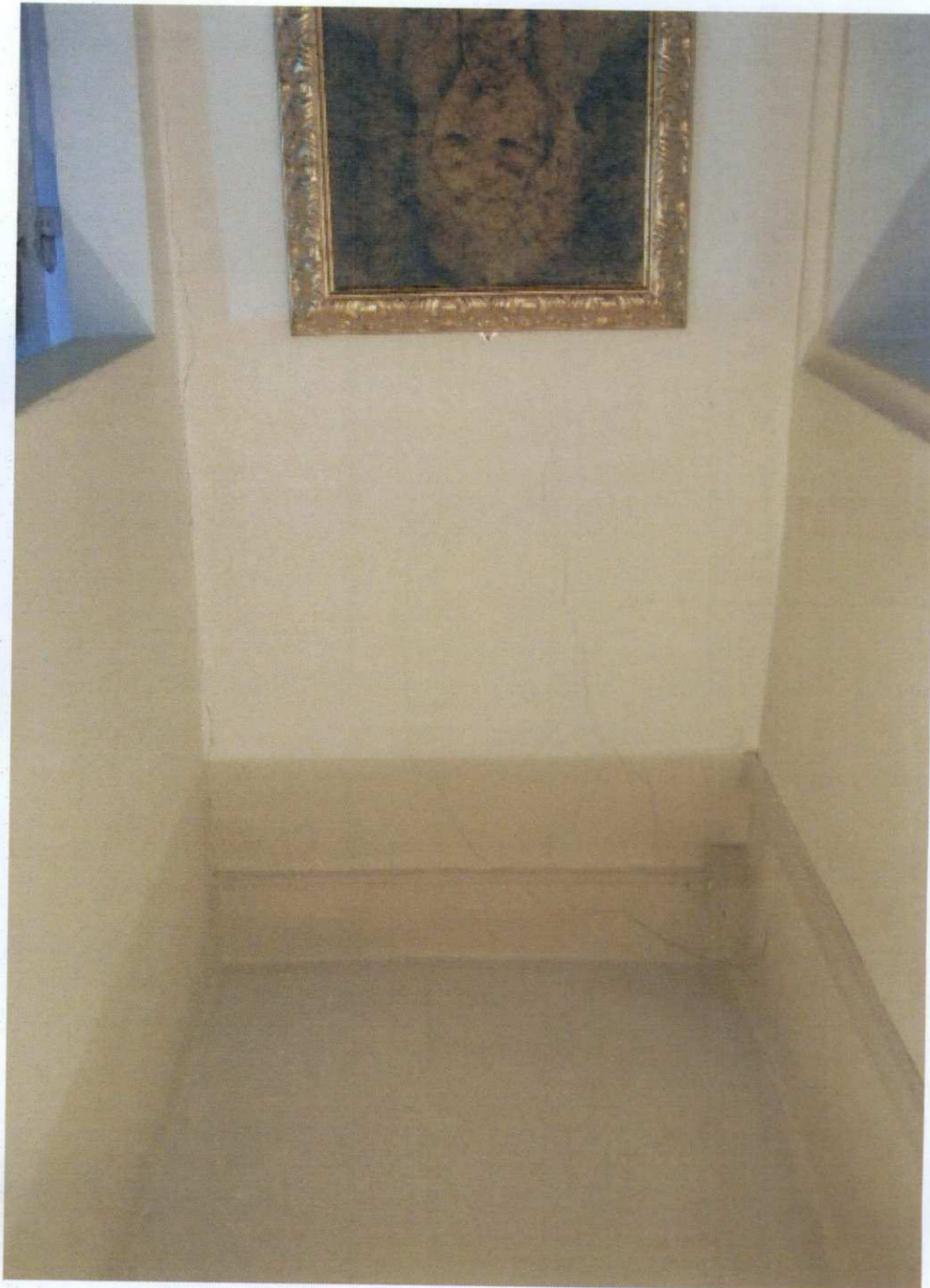
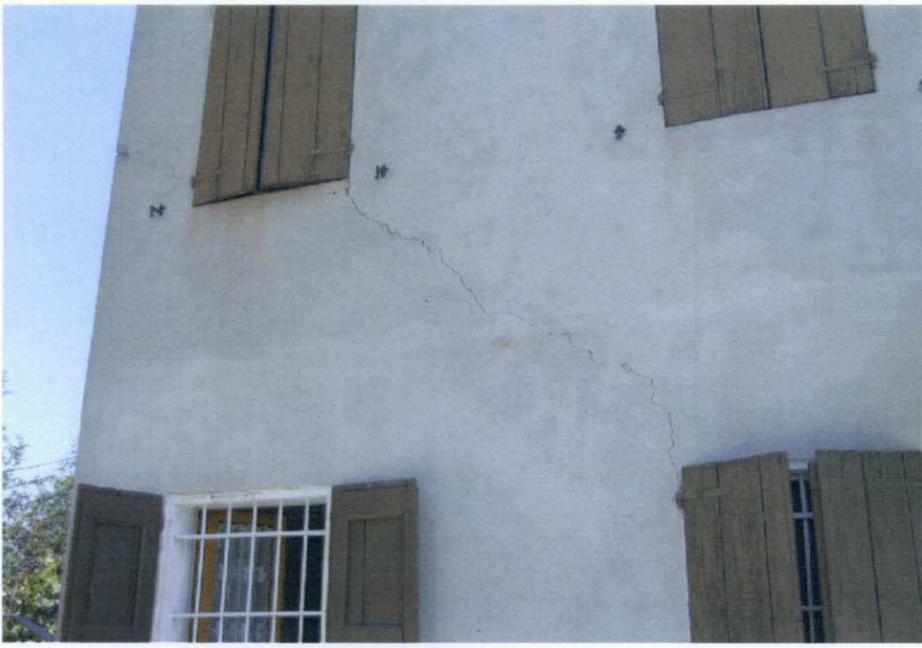
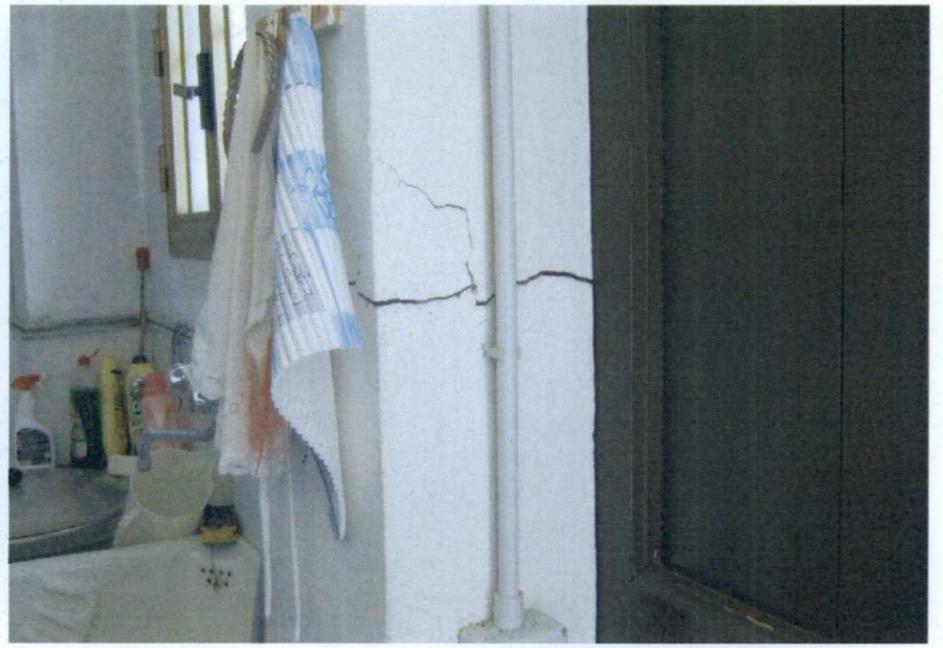
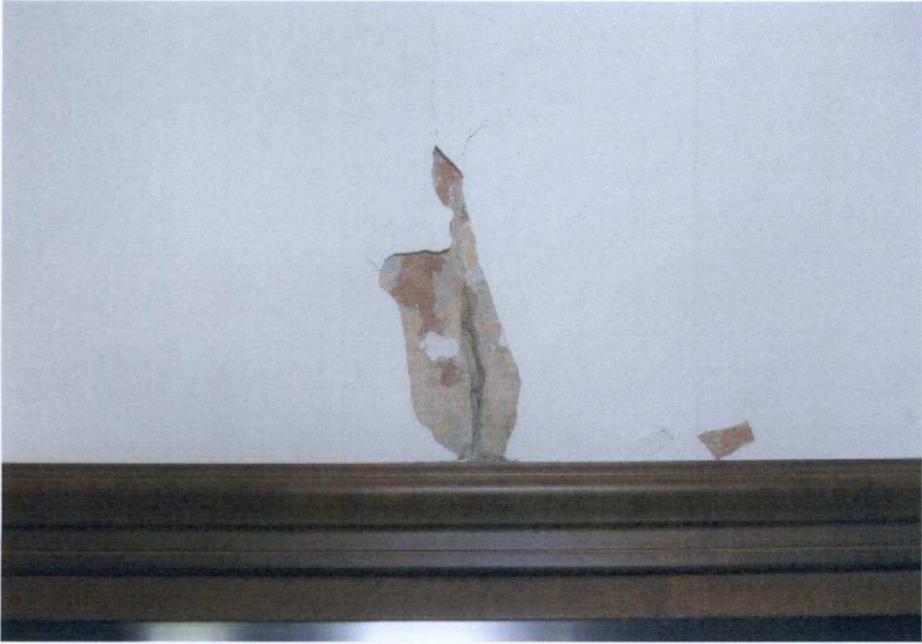
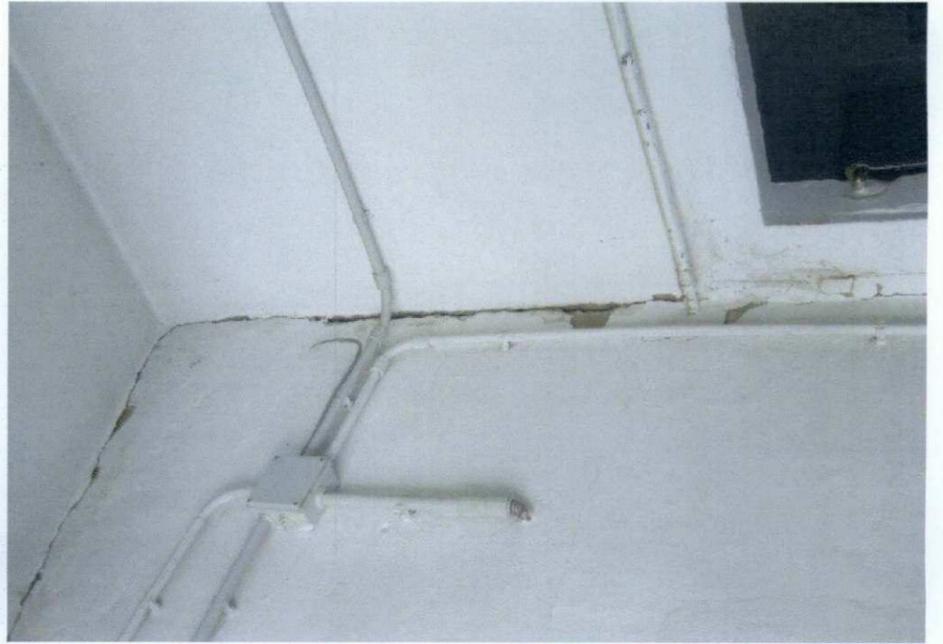
Argomento	Annotazioni	Foto d'insieme dell'edificio	spilla
	L'EDIFICIO PRESENTA GRAVISSIMO DISSESTO NELLE STRUTTURE PORTANTI VISIBILI DALL'INTERNO COME DALL'ESTERNO. LE TRAVI DI COPERTURA RISULTANO TRASCINATE DALLA POSIZIONE ORIGINARIA. IL PICCOLO MANUFATTO EVIDENZIA UNO SPANCIAMENTO NON REVERSIBILE. SI CONSIGLIA TRASENNATURA PER LA ZONA ANTISTANTE C'ATA.

A seguito della scheda di rilevamento danno, pronto intervento e agibilità per edifici ordinari nell'emergenza post sismica del 20.05.2012, si segnala che il fabbricato sito in Soliera via Serrasina n.1133 presenta quadri fessurativi severi nelle murature secondarie e gravi alle strutture portanti;
