COMUNE DI SOLIERA  
PROVINCIA DI MODENA

# IL PIANO DELLA RICOSTRUZIONE COMUNALE – Parte 2

Schede di intervento  
(ordinanze 32 e 33 del 2014)  
*schede da 01 a 02*  
*adozione*

**SCHEDA 01-**Identificazione immobile in demolizione:

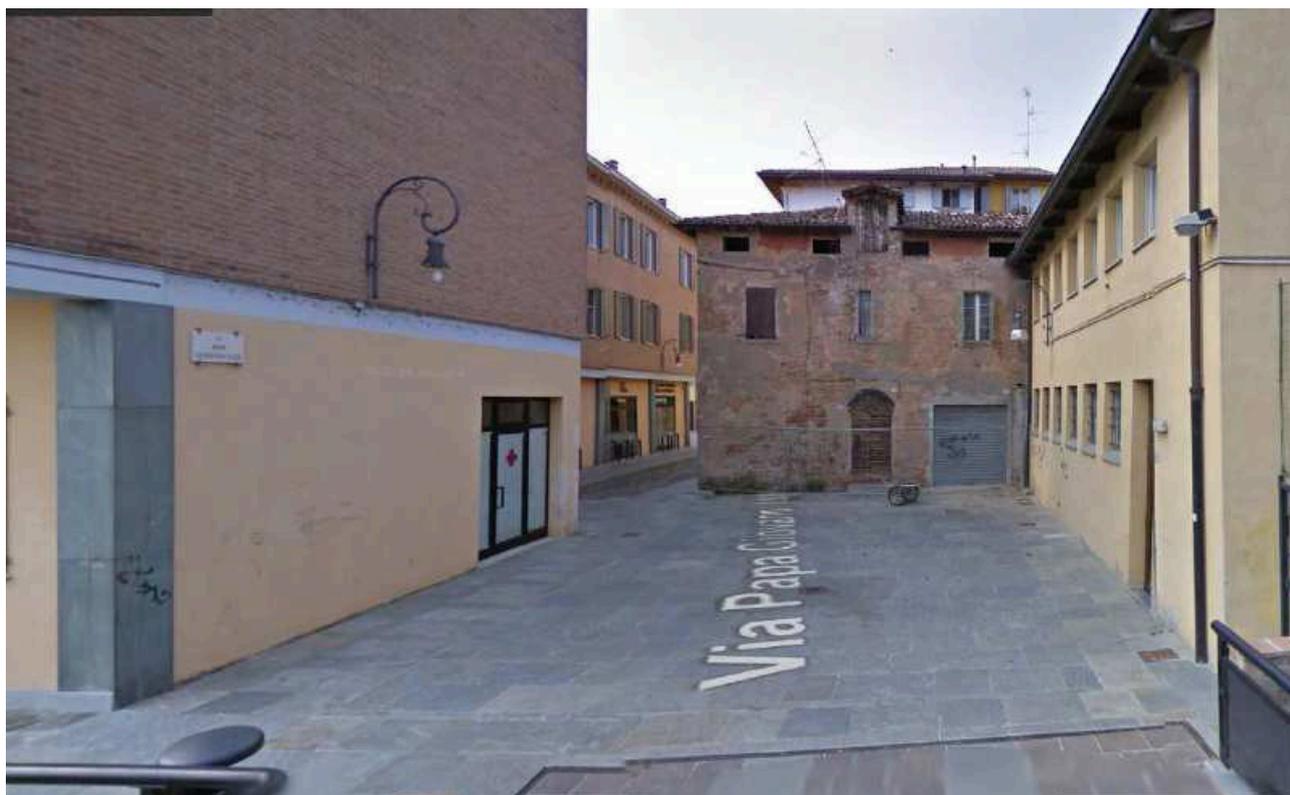
A seguito degli eventi sismici del 20 e 29 maggio 2012, l'immobile è stato oggetto di ordinanza sindacale di inagibilità n. 326/2012. Si allegano Scheda Aedes con danno rilevato di tipo E, e ordinanza di inagibilità.

*Prospetto est del complesso (Fonte Google maps)*

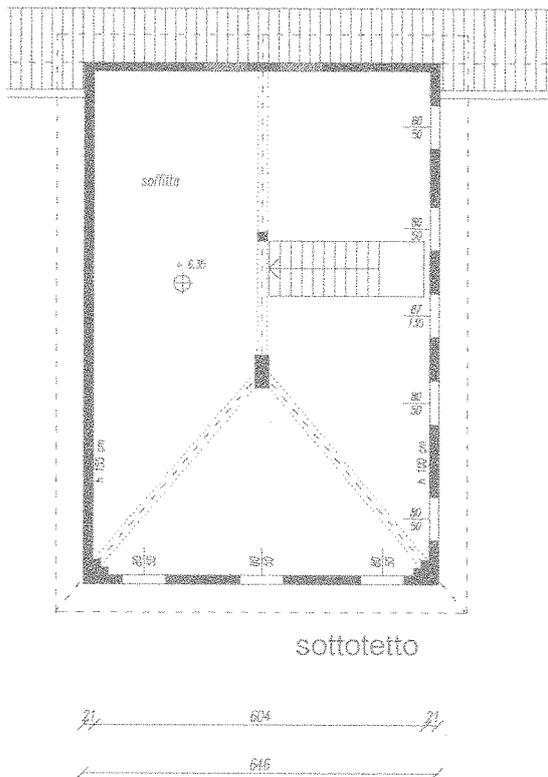
Come si può osservare dal rilievo geometrico dello stato di fatto e dalla relazione fotografica dei danni, le lesioni conseguenti agli eventi sismici si sono innescate in corrispondenza dei punti di accrescimento dell'edificio nel tempo, rimarcando la presenza di una non corretta ammorsatura ed un efficace collegamento tra le porzioni preesistenti è evidente la presenza di un sistema costruttivo in muratura in mattoni pieni con scarse caratteristiche di qualità costruttiva, la presenza di malta con qualità scadente e la presenza di aperture eseguite nella muratura portante e chiusure successive eseguite senza idoneo ammorsamento della muratura ed eseguite con poca qualità costruttiva. Inoltre occorre evidenziare il fatto che non vi sono collegamenti idonei (cordoli o catene) ai piani tali da legare il fabbricato strutturalmente e quindi poter resistere in modo più idoneo alle sollecitazioni di tipo orizzontale, questo ha portato le strutture esistenti sotto la spinta dell'azione sismica a pericolosi meccanismi di piano come nella facciata dell'ingresso ove la muratura portante tra il piano terra e il piano primo ha subito una importante traslazione differenziale. Sono presenti numerose crepe e fessurazioni di varie entità su tutta la superficie portante della muratura e sono presenti anche pericolose crepe su architravi esistenti tali da comprometterne la loro funzione resistente ai carichi verticali.

Al'interno del fabbricato sono presenti crepe e fessurazioni molto importanti sulla muratura interna di una testa su cui sono vincolate le travi a sostegno del solaio (travi principali), queste travi sono sostenute da pilastri in muratura di dimensioni minime vincolate alla muratura ad una testa, la sollecitazione sismica ha causato meccanismi e martellamento tali da provocare crepe passanti su queste murature a sostegno, generando meccanismi locali differenziali tali da compromettere la loro resistenza, inoltre i solai in legno pericolosamente inflessi sotto il loro peso permanente con presenza di frecce e deformazioni molto

I solai esistenti sono nella quasi totalità dei casi non idonei a sostenere i carichi e sono in condizioni di grave degrado e sottodimensionati perchè in parte staccati dalla muratura e in alcuni punti sono inflessi e fuori geometria.
