COMUNE DI SOLIERA
PROVINCIA DI MODENA

IL PIANO DELLA RICOSTRUZIONE COMUNALE – Parte 2

Schede di intervento
(ordinanze 32 e 33 del 2014)
schede da 01 a 02
approvazione

SCHEDA 01-Identificazione immobile in demolizione:

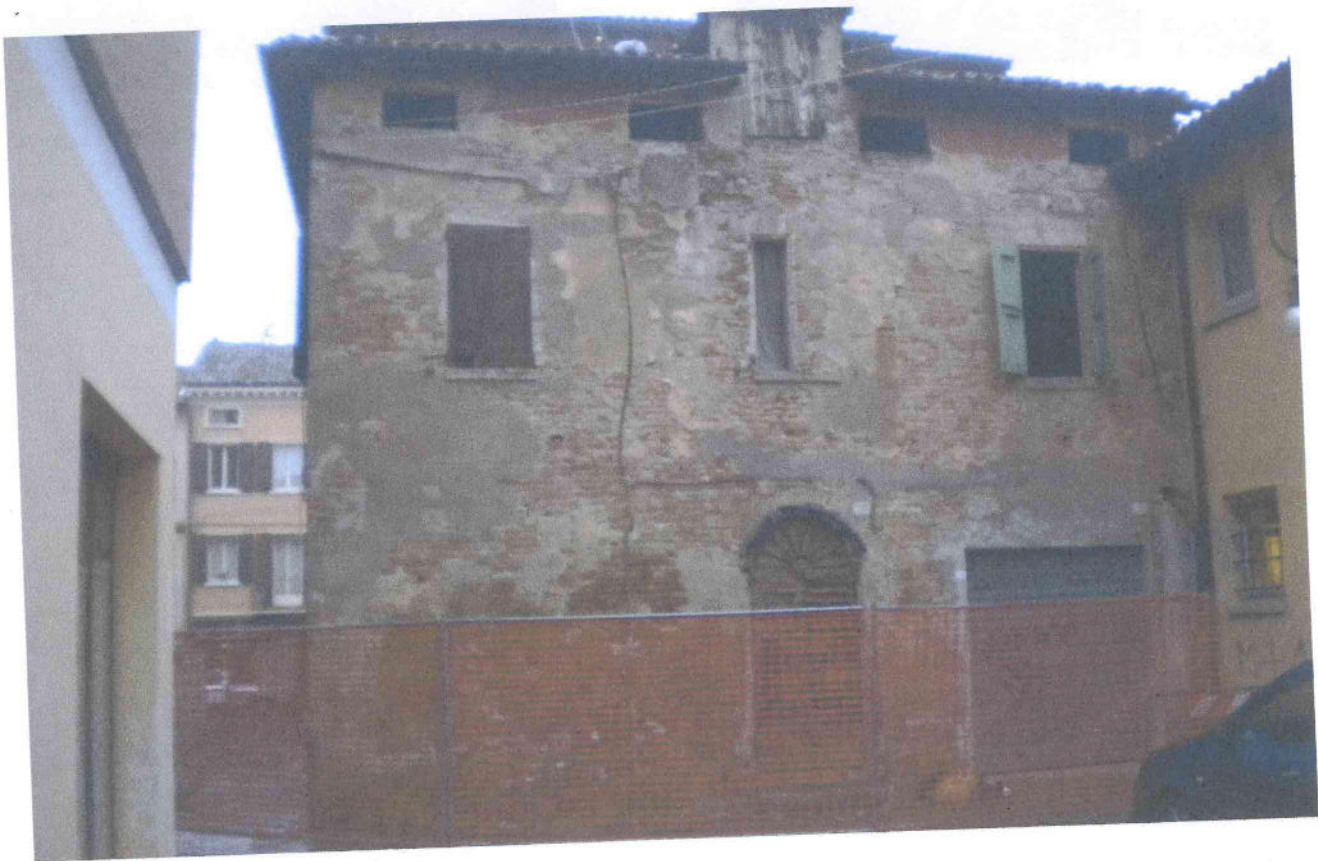
Foto n. 1 Prospetto principale lato ingresso

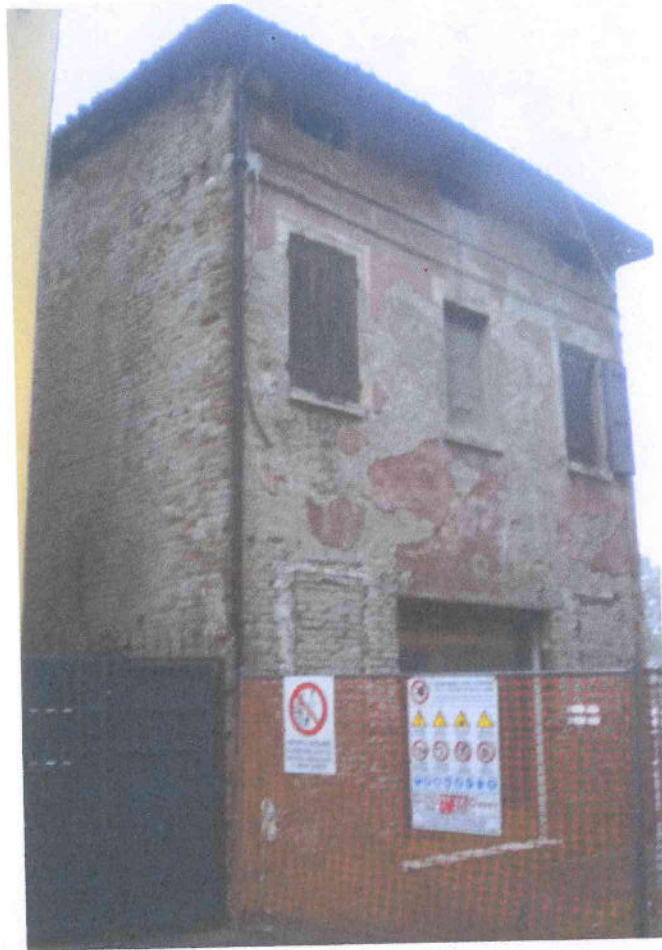
Foto n. 5 Prospetto su Via Papa Giovanni XXIII
