Consorzio di Bonifica dell'Emilia Centrale

3 settembre 2012

**Gestione del rischio idraulico nel comprensorio
del Consorzio di Bonifica dell'Emilia Centrale
dopo gli eventi sismici del 20 e 29 maggio 2012.
PIANO DI EMERGENZA PER LA GESTIONE DELLE PIENE**

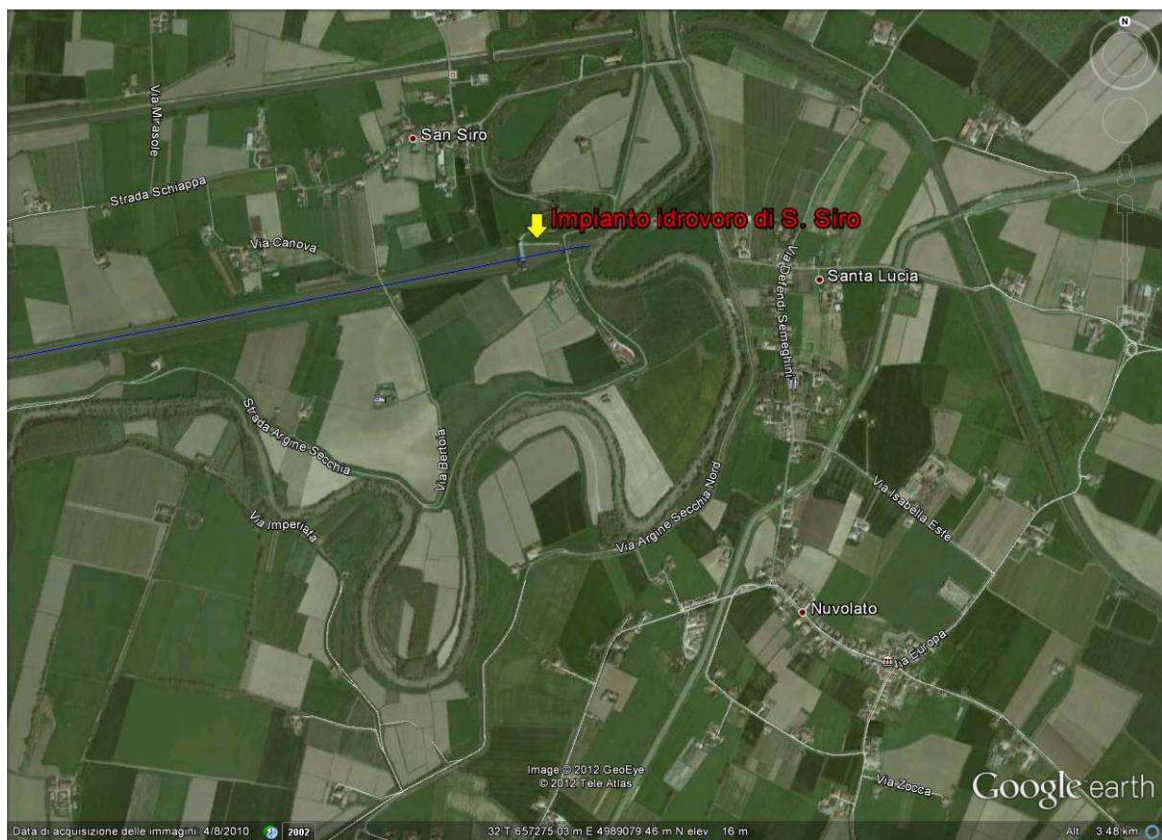
3.2 Nodo idraulico di S. Siro in comune di San Benedetto Po (MN)

L'impianto di S. Siro ha subito rilevanti lesioni alla struttura della cabina elettrica nonché generalizzate anche in sala macchina e nella prima parte di accesso alla struttura. Inoltre sono pericolanti con rischio di caduta sull'accesso le balaustre di protezione del tetto piano di copertura.

Anche la chiavica Emissaria di S. Siro presenta gravi lesioni, soprattutto ai muri corti della struttura con elevate fessurazioni. Inoltre anche le balaustre del tutto simili a quelle di impianto presentano il medesimo problema con conseguente rischio di caduta sull'accesso alla chiavica, oltre che sulla strada comunale che transita sulla struttura della chiavica stessa.

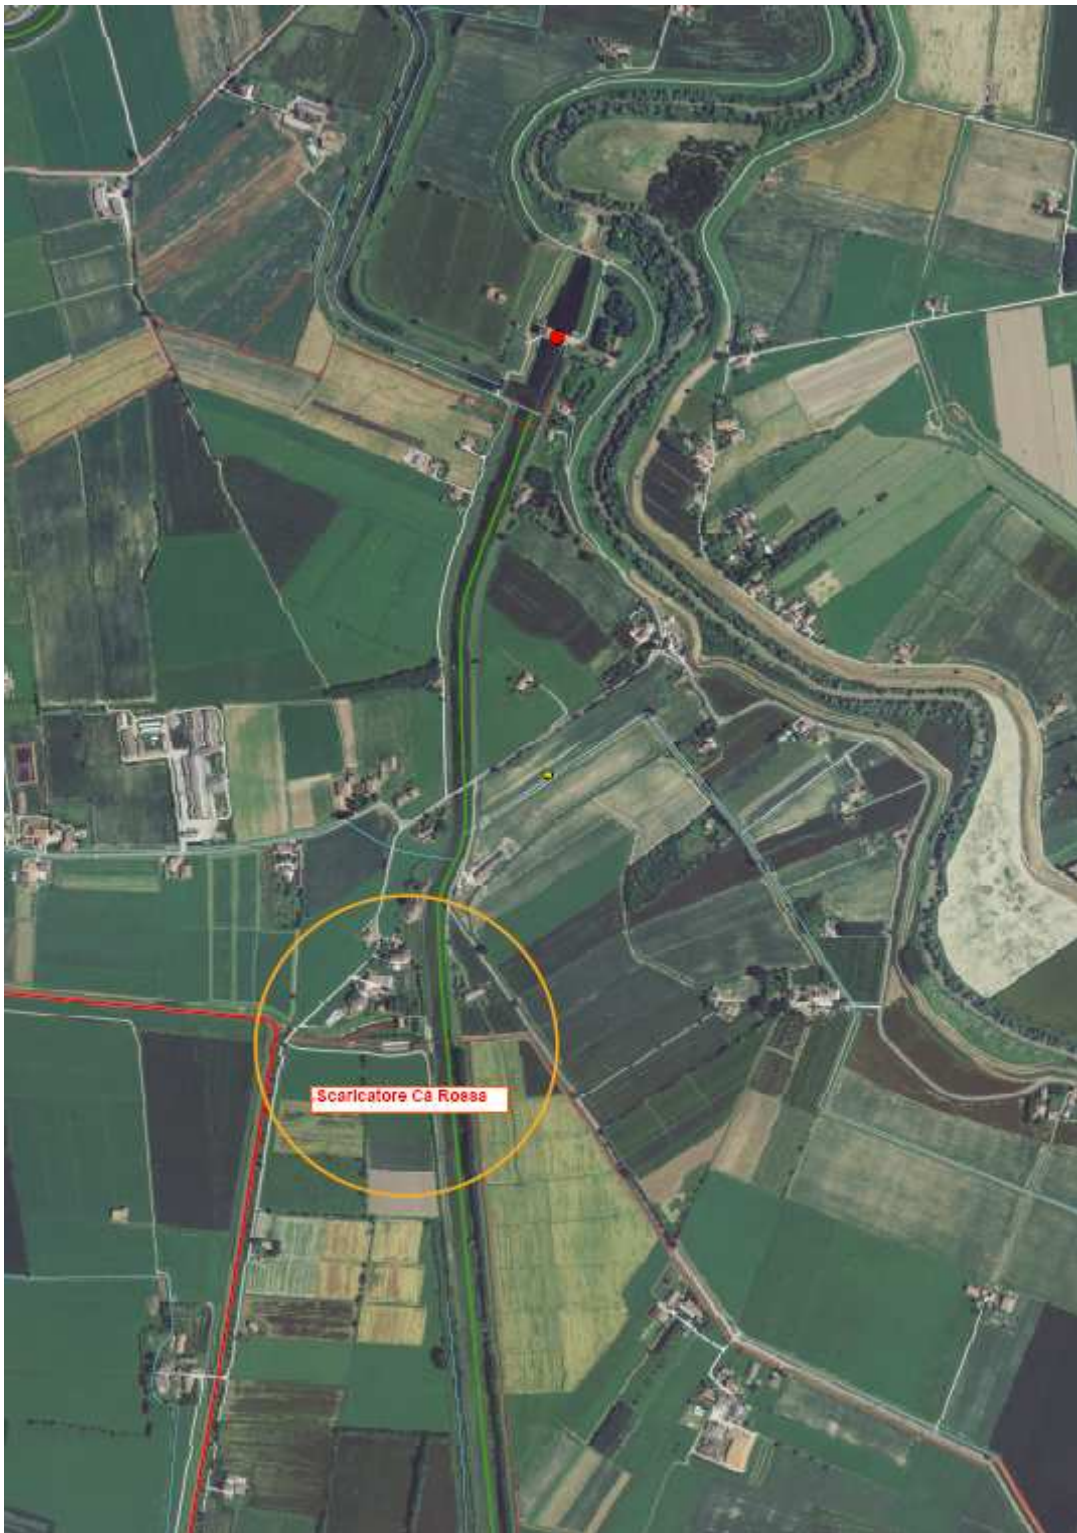
3.3 Nodo idraulico di Cà Rossa, comune di Novi di Modena (MO)

Il manufatto in muratura presenta uno stato fessurativo importante ed è inagibile con impossibilità di ispezione, manovra e controllo delle parti elettromeccaniche.

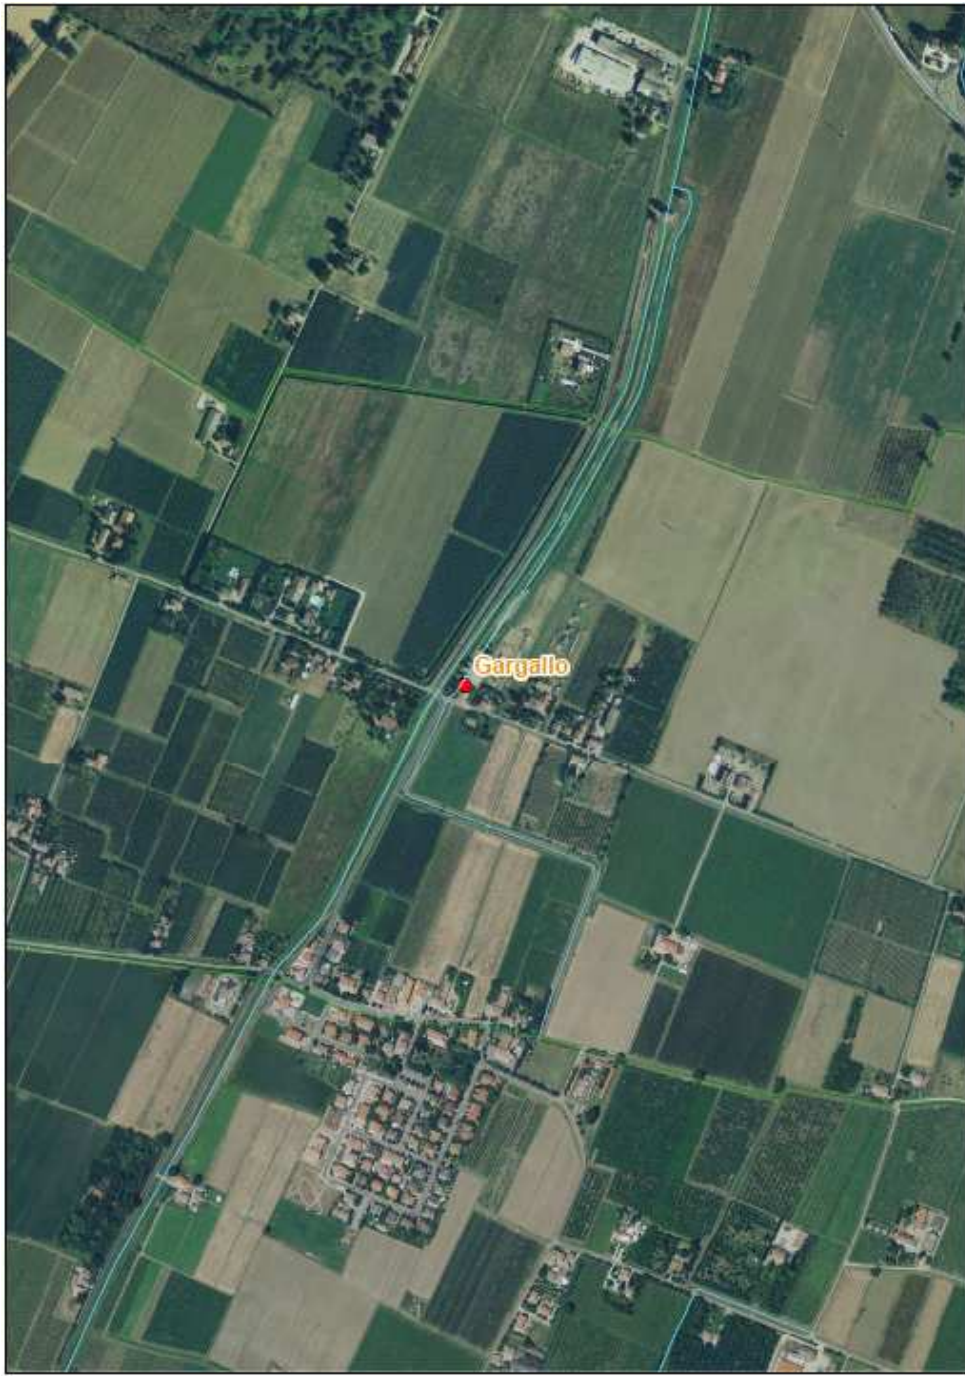
3.5 Centro operativo di Gargallo, Comune di Carpi al confine con Campogalliano (MO)

I magazzini in muratura con capriate in legno di Ponte Pietra e di Gargallo presentano gravi lesioni sia alle murature che alle capriate di copertura e sono inagibili.

Il magazzino prefabbricato di Gargallo presenta un live stato fessurativo ma presenta le carenze strutturali indicate dal DL 74/2012, quindi è inagibile.

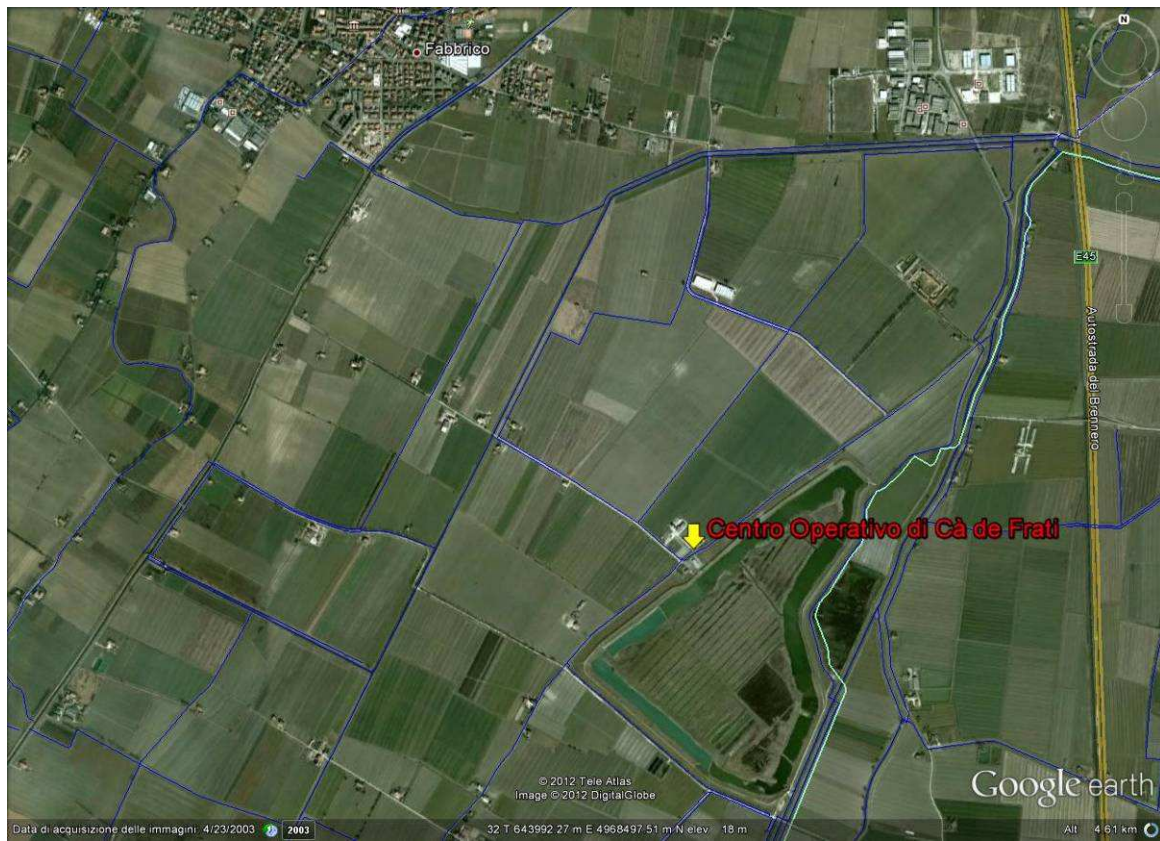
3.6 Centro operativo di Cà de Frati, comune di Rio Saliceto (RE)

Magazzino idraulico e manutenzione macchine operatrici prefabbricato	Distacco di due pareti esterne di tamponamento tra pilastri in cemento armato.	Inagibile. Impossibilità di ricoverare (e recuperare) attrezzature, mezzi d'opera e materiali necessari e fondamentali per la manutenzione e la riparazione in caso di emergenza della rete idraulica e dei manufatti della rete consortile. Inoltre presso tale magazzino vengono effettuate le manutenzioni ordinarie delle macchine operatrici e dei relativi accessori del Consorzio (escavatori gommati, cingolati, trattori) e il ricovero del Carellone.

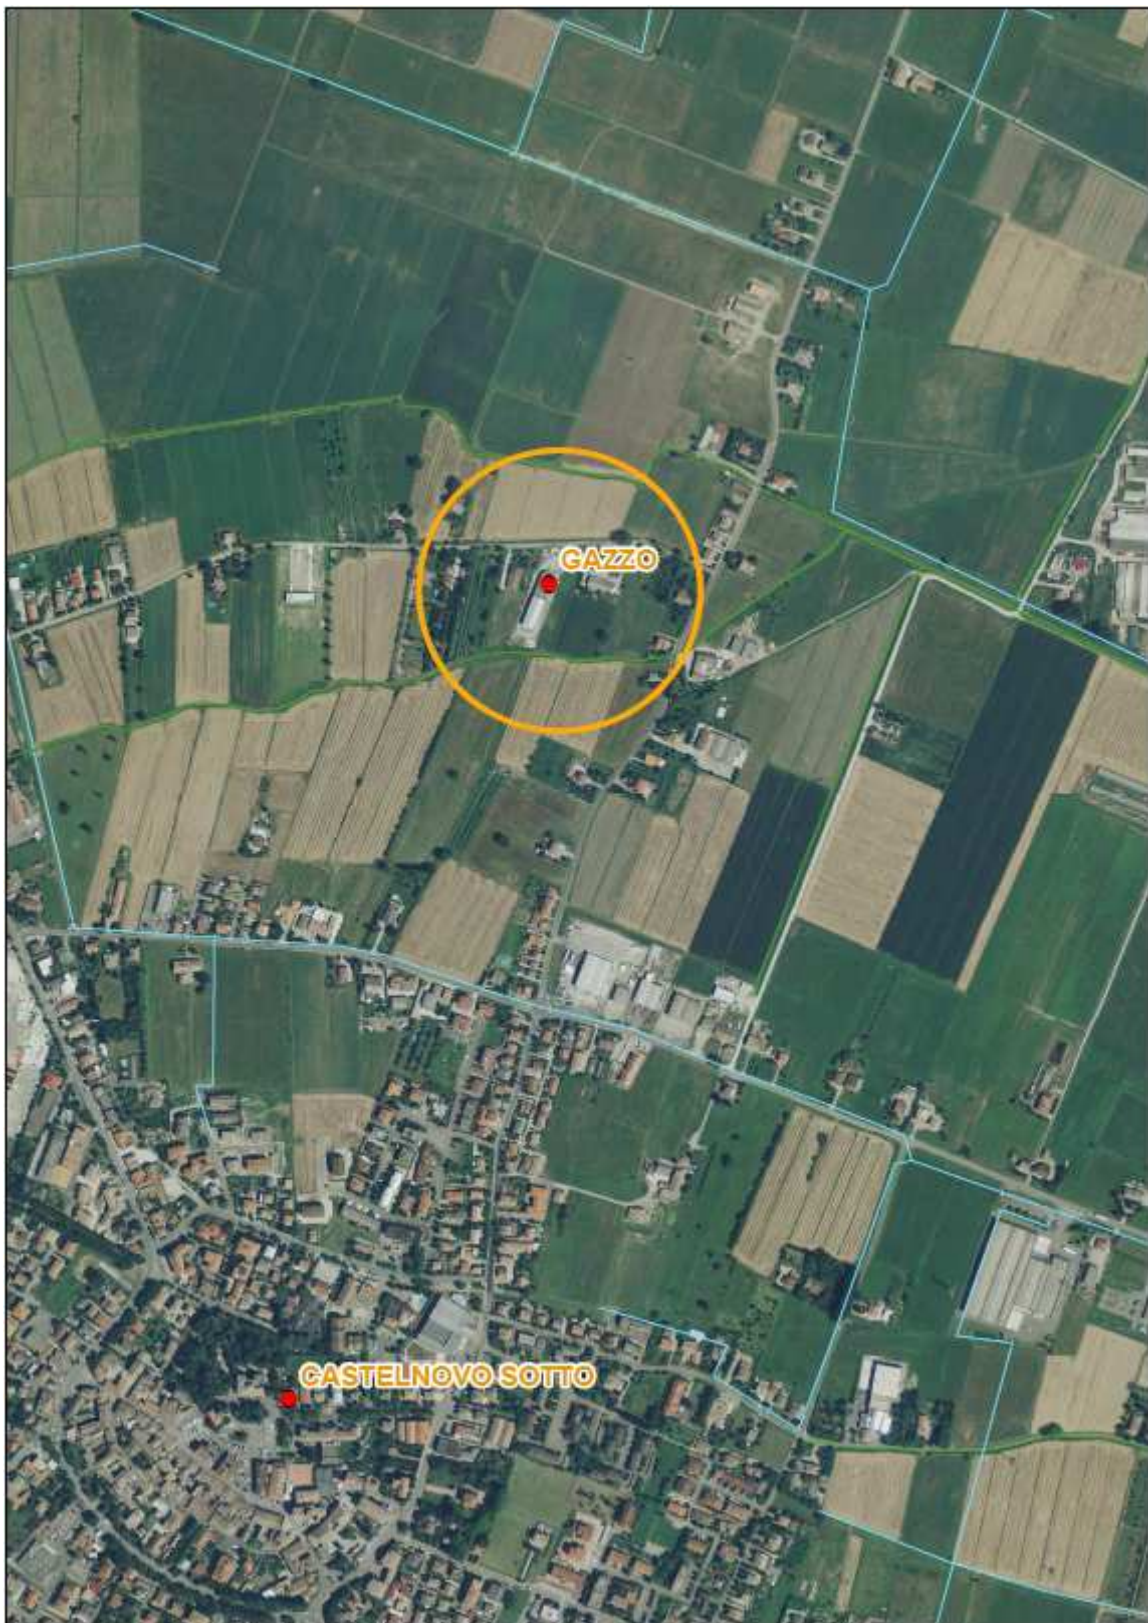
3.7 Centro operativo del Gazzo, comune di Castelnovo Sotto (RE)

Anche la struttura del Gazzo presenta le stesse carenze, ma non è in uno dei comuni indicati tra quelli terremotati, pertanto il DL non si applica. Il magazzino però ha presentato in seguito al sisma una trave lesionata all'appoggio sul pilastro. Pertanto può essere reso agibile con opere provvisorie di puntellatura.

Centro operativo del Gazzo, comune di Castelnovo Sotto (RE)		
Capannone prefabbricato destinato ad officina di carpenteria metallica	Lesione di una trave di copertura prefabbricata in c.a. all'appoggio sul pilastro.	Inagibile. Impossibilità di effettuare le lavorazioni di carpenteria metallica e meccaniche necessarie per la manutenzione e ripristino dei dispositivi idraulici (paratoie, meccanismi di manovra, e di tutte le parti impiantistiche quali alberi pompe, cuscinetti, tubazioni di mandata e contenimento, accessori di impianto in genere). Tale attività è fondamentale per assicurare il corretto funzionamento di chiuse e impianti a servizio della rete idraulica.
